Banaslys 27. desember 2008

Reykjanesbraut norðan Ásbrautar
Útafakstur og velta
Látin 60 ára kona

Rannsóknarnefnd umferðarslysa

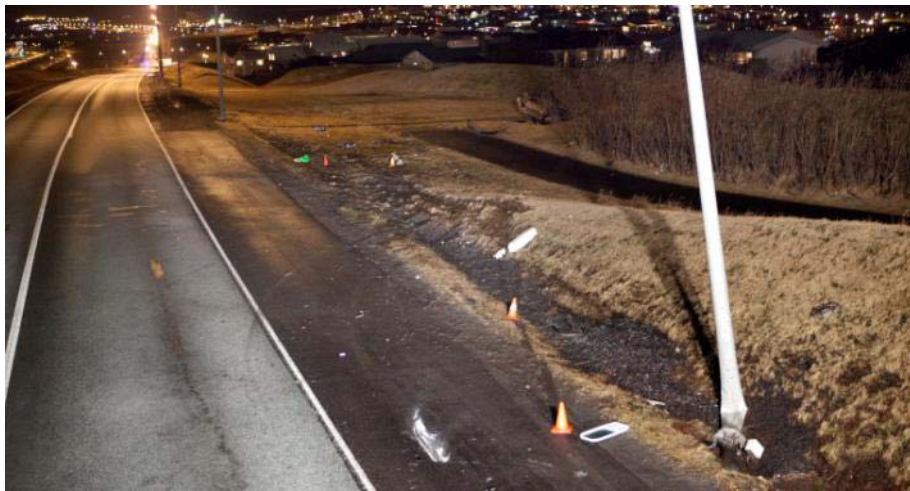
Ökumaður Subaru bifreiðar var einn í bifreið sinni á leið suður Reykjanesbraut seinnipart dags. Var bifreiðinni ekið í miðri röð nokkurra bifreiða. Skyndilega fór bifreiðin út af veginum til hægri. Hægra framhorn hennar hafnaði á ljósastaur með þeim afleiðingum að bifreiðin snerist og valt. Bifreiðin staðnæmdist loks á toppnum utanveggar, eina 46 metra frá ljósastaurnum.

Mynd tekin af vettvangi slyssins í akstursátt bifreiðarinnar. Ljósastaurinn sem bifreiðin ók á sést hér hægra megin á myndinni.

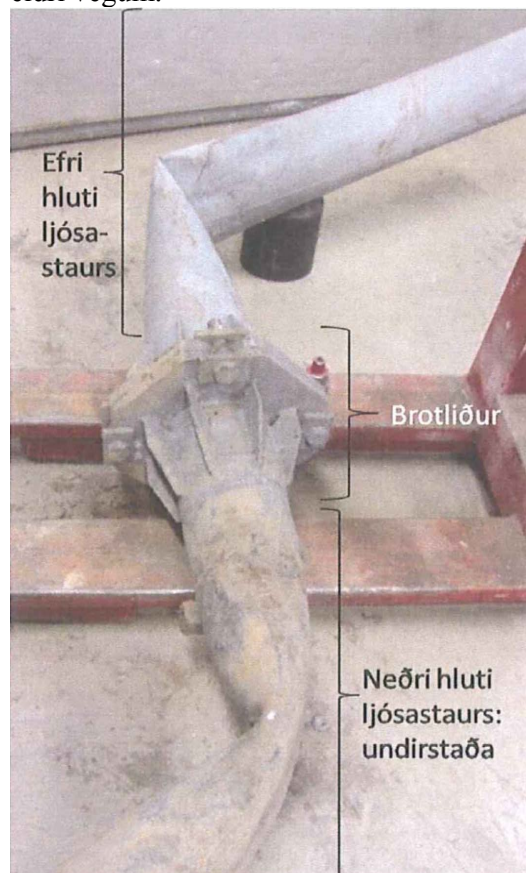
Ljósastaurinn, sem bifreiðin hafnaði á, var svokallaður brotstaur en slíkir staurar eru hannaðir til að brotna við högg frá ökutækjum. Rétt fyrir ofan jarðvegsyfirborð eru samskeyti á staurnum sem eiga að gefa eftir svo að staurinn hrökkvi í sundur við högg og minnki þannig líkur á alvarlegum áverkum ökumanns og farþega. Bifreiðin lenti á ljósastaurnum af talsverðu afli en brotliður stausins fór ekki í sundur eins og hann hefði átt að gera. Rannsókn á staurnum leiddi í ljós að hersla bolta brotliðarins var um þrisvar sinnum meiri en forskrift hönnuðar gerir ráð fyrir. Líkur eru á að ofhertir boltar séu helsta ástæða þess að brotliðurinn virkaði ekki sem skyldi. Þessi hönnun á eftirgefanlegum staur hefur ekki hlotið vottun þar til bærra aðila. Mikilvægt er að vegbúnaður og skilti séu eftirgefanleg þannig að af þeim stafi minni hætta ef til áreksturs kemur. Vegagerðin hefur nú sett strangari reglur um vegbúnað og skilti innan öryggissvæða vega. Í veghönnunarreglum sem tóku gildi 1. apríl 2009 er tekið fram að ekki sé leyfilegt að staðsetja óvottaða ljósastaura innan öryggissvæða vega án varnar eins og t.d. vegriðs. Mun þetta ákvæði gilda um

Mynd af neðri hluta ljósastausins.

- Orsök slyssins má sennilega rekja til hjartasjúkdóms ökumanns.
- Brotliður ljósastausins, sem bifreiðin hafnaði, á virkaði ekki.
- Ökumaðurinn notaði ekki bílbelti og kastaðist út úr bifreiðinni.

Tryggja ber að brotstaurar sem notaðir eru hafi hlotið vottun þar til bærra aðila og að þeir virki eins og til er ætlast.
