## Banaslys 18. desember 2009

Hafnarfjarðarvegur við Arnarnesbrú

Framanákeyrsla

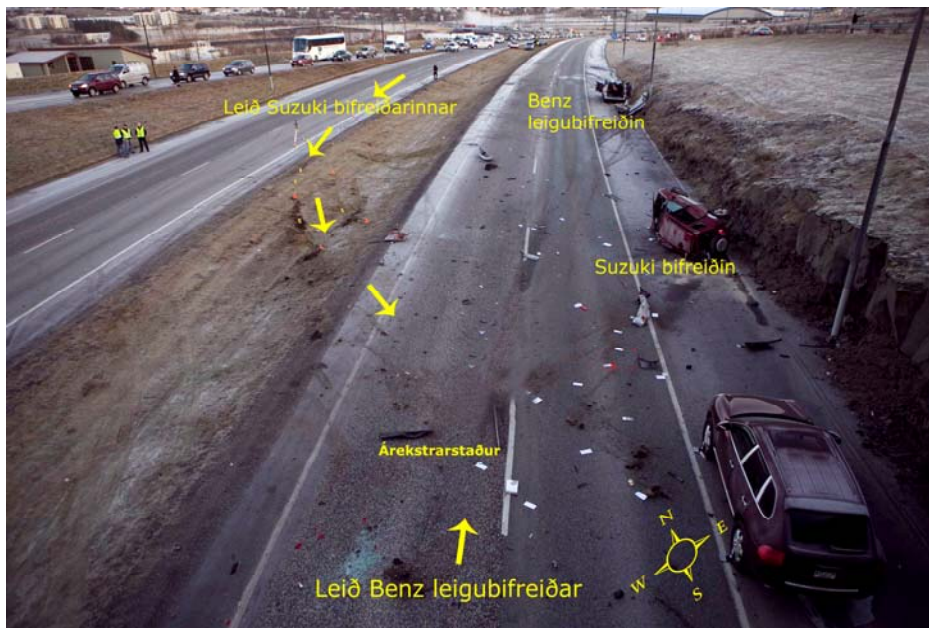
Rannsókn leiddi í ljós að ökumaður Suzuki bifreiðarinnar missti stjórn á henni og fór bifreiðin í geil/lægð sem aðskilur umferð úr gagnstæðum áttum (sjá yfirlitsmynd). Síðan tókst hún á loft og hentist upp á norðurakrein Hafnarfjarðarveg. Lenti Suzuki bifreiðin ofaná framenda og þaki Benz bifreiðarinnar.

Yfirlitsmynd yfir vettvanginn

Þegar slysið varð var hiti við frostmark og hálsa í köntum vegarins. Rökkur var en vegurinn er upplýstur. Tvær akreinar eru fyrir umferð í suður og tvær fyrir umferð í norður. Grasgeil aðskilur umferð úr gagnstæðum áttum en ekkert vegrið er á þeim stað sem slysið varð.

tókst Suzuki bifreiðin á loft og fór uppá framenda Benz bifreiðarinnar. Hallinn í geilinni sem þar er myndar stökkpall og er það sérstaklega varhugavert.

Á slyssað er Hafnarfjarðarvegur fjögurra akreina og er geil í miðju sem aðskilur akstursstefnur. Hámarkshraði á veginum er 80 km/klst og er árdagsumferð um 38 þúsund ökutæki. Að mati Rannsóknarnefndar umferðarslysa er afar brýnt að vegrið verði sett upp á þessum veghluta til að hindra frekari slys af því tagi sem hér um ræðir. Gildir ábendingin einnig um aðra vegkafla þar sem aðstæður eru sambærilegar. Í þessu samhengi er vert að nefna að árið 2008 rannsakaði RNU slys þar sem ökumaður ók yfir graseyju sem aðskilur umferð úr gagnstæðum áttum á Reykjanesbraut við Garðheima. Varð þar mjög hörð framanákeyrsla. Þá bendir RNU sérstaklega á að í slysinu á Hafnarfjarðarvegi 18. desember

Rannsóknarnefnd umferðarslysa hefur komið tillögunni á framfæri við Vegagerðina. Samkvæmt upplýsingum hennar er líklegt að framkvæmdir hefjist eftir mitt ár 2010.
