## Banaslys 16. maí 2009

Suðurfjarðavegur við Dalsá

Útafakstur og velta

Látinn 17 ára piltur

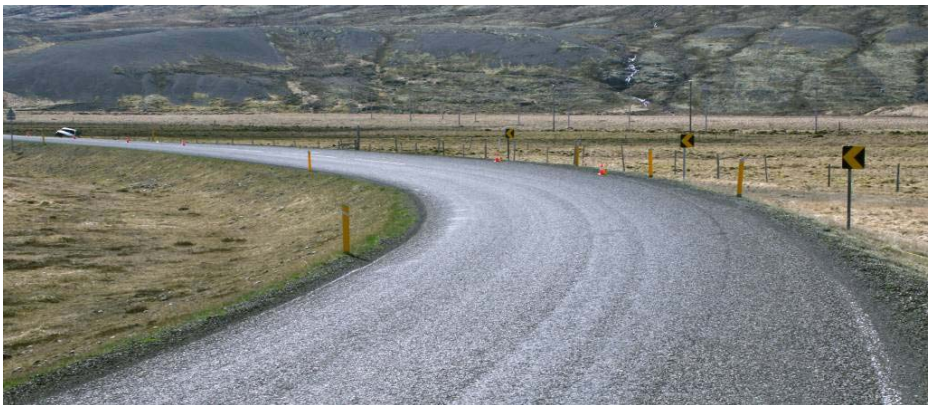
Ökumaður lítillar fólksbifreiðar ók suður Suðurfjarðaveg í botni Fáskrúðsfjarðar seint að nóttu. Í bifreiðinni var einn farþegi auk ökumanns. Bifreiðinni var ekið yfir einbreiða brú yfir Dalsá. Strax eftir brúna kemur kröpp vinstri beygja. Ummerki á vettvangi bentu til þess að bifreiðin hafi farið að skríða til í beygjunni með þeim afleiðingum að hún fór útaf og valt þrjár veltur. Valt bifreiðin um 60 metra utan vegar.

Mynd tekin í akstursátt bifreiðarinnar. Efst í vinstra horninu má sjá bifreiðina þar sem hún stöðvaðist.

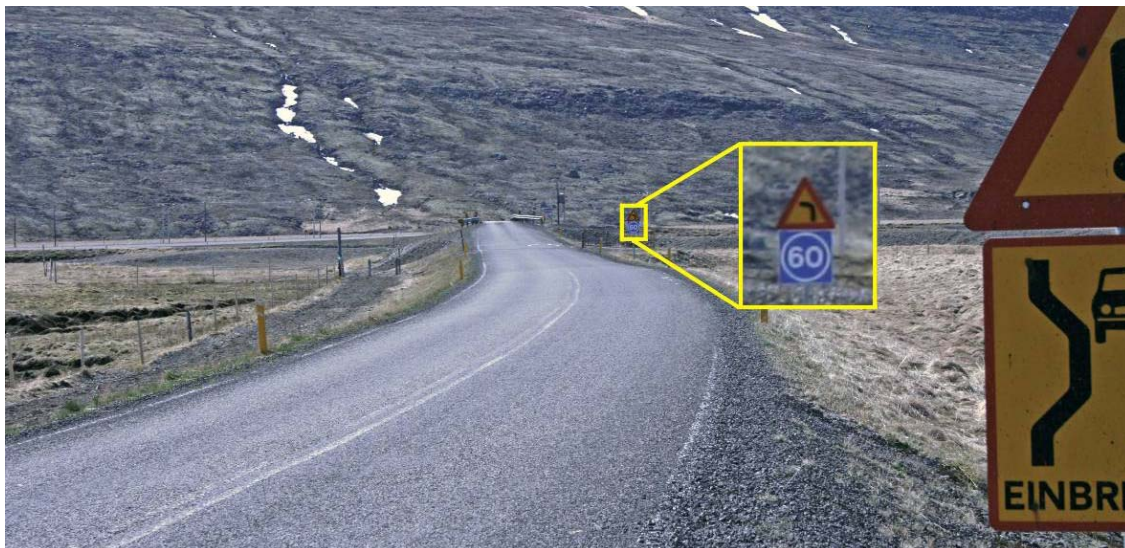
Beggja vegna brúarinnar eru viðvörðunarskilti (sjá mynd hér fyrir neðan) og er leiðbeinandi hámarkshraði gefinn 60 km/klst. Þar sem brúin liggur örlítið hærra en vegurinn sitt hvoru megin, byrgir hún ökumönnum sýn fram á veginn. Sunnan brúarinnar liggur vegurinn í krappri beygju og þar eru einnig vegamót. Hraðaútreikningar nefndarinnar benda til þess að bifreiðinni hafi verið ekið á rúmlega 100 km/klst. hraða þegar ökumaðurinn missti stjórn á henni.

Mynd af veginum þar sem hann liggur að brúnni. Myndin er tekin í akstursátt bifreiðarinnar. Á myndinni má sjá aðvörunarskilti og leiðbeinandi hámarkshraða.
