Banaslys 24. apríl 2010

Hringbraut við Mánatorg, Reykjanesbæ

Útafakstur

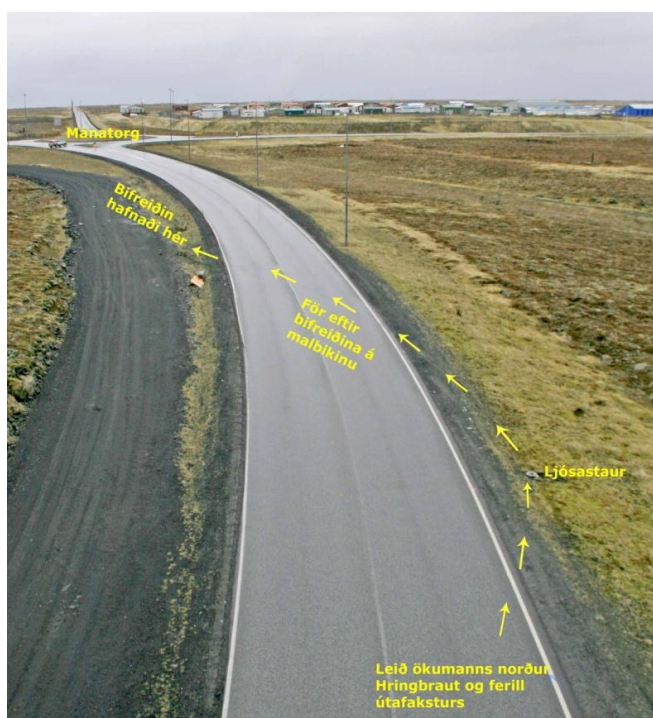
Ökumaður jeppabifreiðar ók norður Hringbraut frá Reykjanesbæ. Í bifreiðinni voru að auki þrír farþegar. Höfðu þeir allir verið að skemmta sér um nóttina og voru á heimleið undir morgun, áleiðis að Garði og Sandgerði. Skammt frá Mánatorgi ók ökumaður utan í ljósastaur, sveigði síðan til vinstri og ók þar útaf. Bifreiðin valt og hafnaði fimm metra utan vegar á hjólunum. Tvær stúlkur í aftursæti bifreiðarinnar köstuðust út og hlutu mikil meiðsli. Þær létust innan sólarhrings frá slysinu. Þær notuðu ekki bílbelti. Ung stúlka sem sat í framsæti kastaðist einnig út úr bifreiðinni og hlaut mjög alvarlega höfuðáverka. Hún notaði heldur ekki bílbelti. Ökumaður bifreiðarinnar hlaut minniháttar meiðsli, hann notaði bílbelti. Ökumaður var ölvaður við akstur þegar slysið varð og farþegar höfðu einnig neytt áfengis.

Mynd 1. Slysavettvangur, Hringbraut við Mánatorg.

Þar sem slysið varð er Hringbraut tveggja akreina vegur og umferð óaðgreind. Vegurinn er upplýstur og hafnaði bifreiðin á ljósastaur. Undirstaða ljósastausins var með brotfleti sem gaf eftir um leið og bifreiðin hafnaði á honum eins og hönnunin gerir ráð fyrir. Umhverfi vegarins er ágætt, hæðarmismunur vegar og umhverfis er lítill og engar stórar fyrirstöður. Vegurinn liggur í mjúkri vinstri beygju og er yfirborðsmerking, óbrotin lína milli akstursstefna.
