Banaslys 23. ágúst 2010

Vegamót Þjóðvegur 1 og Hafnarvegur
Hliðarárekstur tveggja bifreiða
Látinn 81 ára karlmaður

Rannsóknarnefnd umferðarslysa

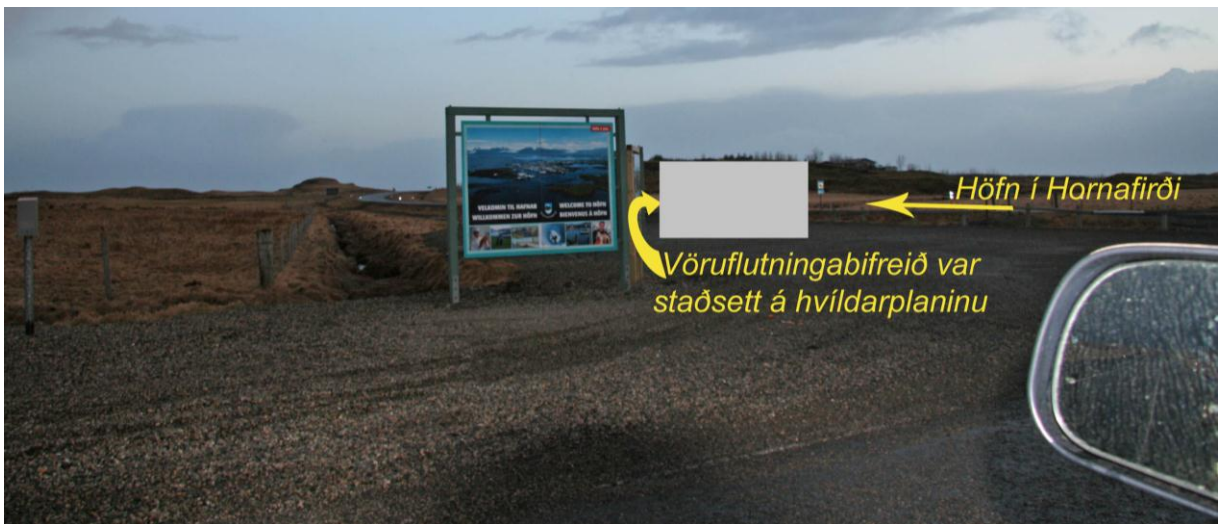
Við vegamótin er hvíldarplan fyrir ökumenn. Þar eru mörg stór upplýsingaskilti fyrir ferðamenn. Þegar slysið varð var vöruflutningabifreið staðsett á planinu. Upplýsingaskilti, önnur skilti og stór vöruflutningabifreið takmörkuðu útsýn ökumannanna.

Mynd tekin af hvíldarplaninu frá þjóðvegnum rétt áður en komið er inn á vegamótin.

- Ökumaður Kia bifreiðarinnar virti ekki biðskyldu og ók í veg fyrir Toyota bifreiðina.
- Skilti og vöruflutningabifreið sem voru við gatnamótin skyggðu á útsýn ökumannanna.

Öll þessi skilti hindra útsýn og draga athygli ökumanna frá akstrinum. Mikilvægt er að sjónvegalengdir við vegamót séu nægjanlegar og ekkert trufla eða skyggi á útsýn, hvorki skilti né annar vegbúnaður. Rannsóknarnefnd umferðarslysa leggur til við veghaldara að endurskoða staðsetningu skilta og tryggja að útsýn sé góð.

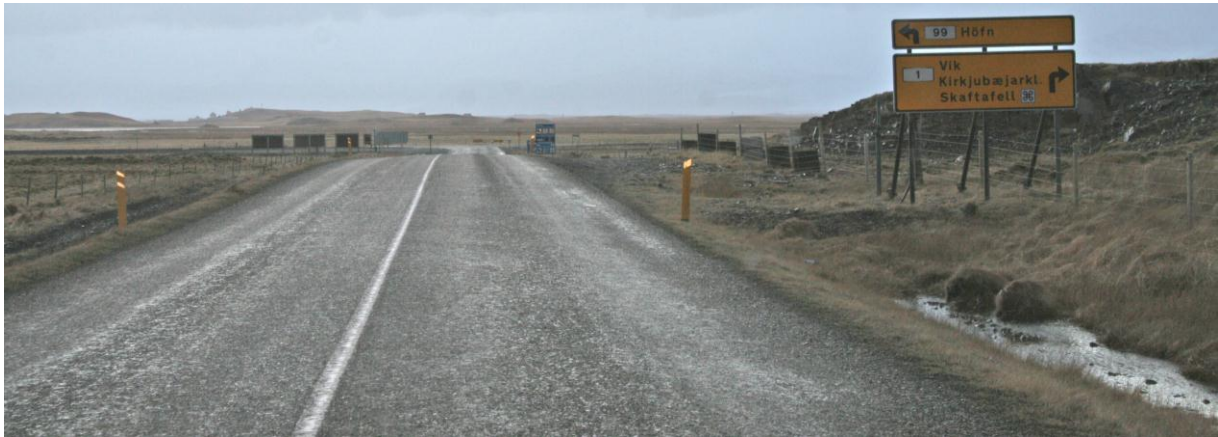
Við vegamótin eru mörg skilti, bæði upplýsingaskilti og umferðarmerki, flest stór. Eins er hvíldarplan við vegamótin og þá stundina er slysið varð, var þar staðsett vöruflutningabifreið. Hámarkhraði þarna er 90 km/klst. og umferð talsverð.

Mynd tekin af gatnamótunum, horft til vesturs.
