Hópbifreiðaslys 21. júlí 2010

Þjóðvegur 1 við Einarstaði í Reykjadal
Útafakstur
6 alvarlega slasaðir af 17

Rannsóknarnefnd umferðarslysa

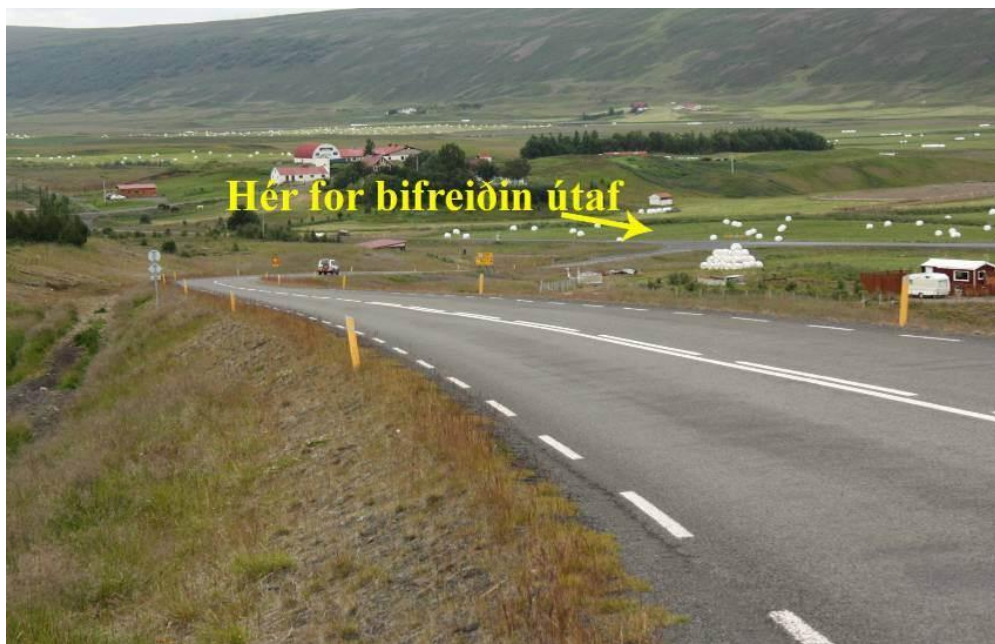
Mynd 1: Tekin í akstursátt bifreiðarinnar. Neðst má sjá vegamótin, vegurinn til hægri liggur að Laugum en til vinstri að Húsavík.

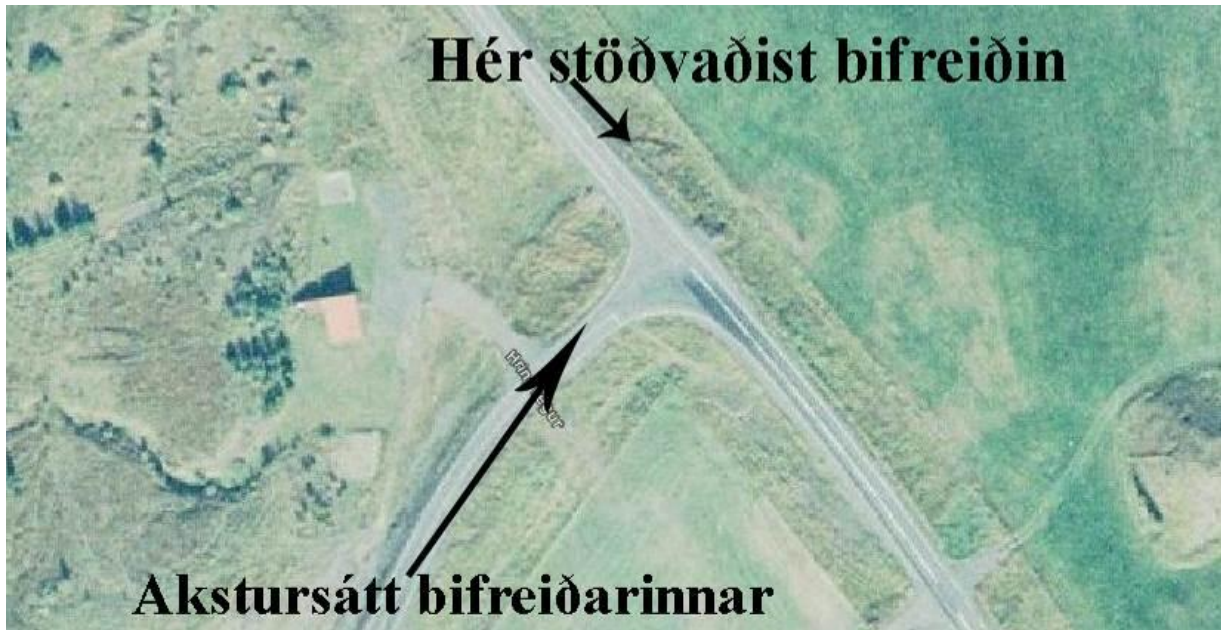
Mynd 2: Loftmynd af gatnamótunum. Sjá má að vinstri beygjan er ekki eins kröpp og sú til hægri. Mynd fengin af kortavefsjá Loftmyndar ehf.

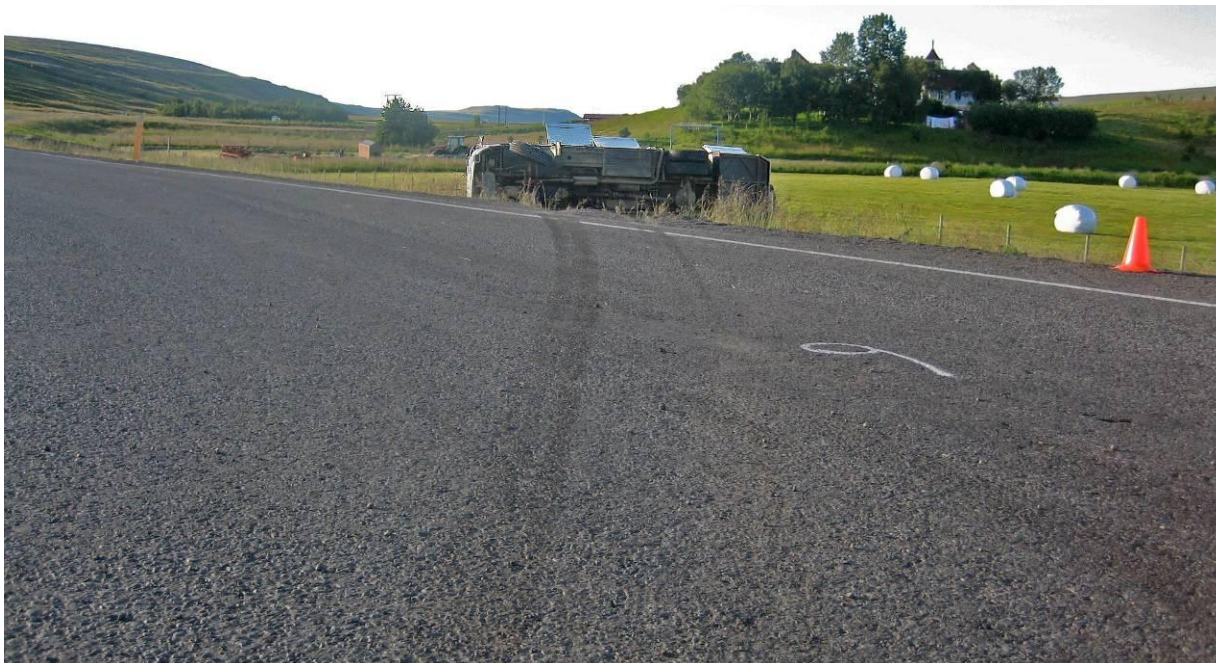
beygjunni sem er ekki alveg eins kröpp. Ökuhraðinn var hins vegar það mikill að bifreiðin fór að skrika til og lenti svo út af veginum þar sem hún valt á hliðina. Samkvæmt ökuritaskífu var hraðinn milli 70 og 80 km/klst. niður brekkuna en var kominn niður í 60 km/klst. við vegamótin. Bifreiðin stöðvaðist á hægri hlið um 15 metra fyrir utan veginn.

Mynd 3: Myndin var tekin á gatnamótunum af hópbifreiðinni þar sem hún stöðvaðist. Skriðför eftir hana sjást greinilega á malbikinu.. Mynd fengin frá lögreglu.

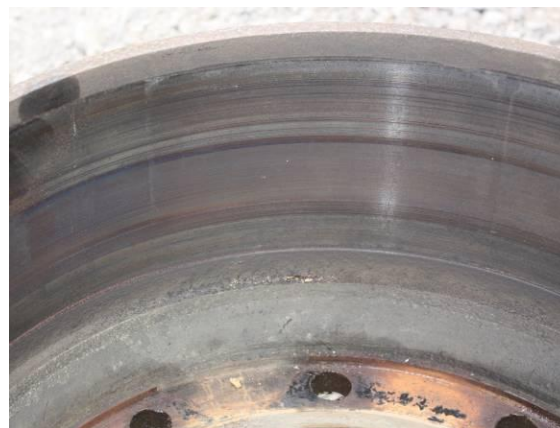
Hemlakerfi bifreiðarinnar er tvískipt. Þrýstiloft verkar á vökvahöfuðdælu og er vökvakerfi í öllum hjólum. Út í hjólunum voru svo skálahemlar bæði að framan og aftan. Við skoðun á bifreiðinni eftir slysið kom í ljós, að slit á borðum og skálum var ekki mikið en greinilegt að hemlun að aftan var ekki fullnægjandi og hemlar á framási höfðu ofhitnað. Blámi var á slitfleti skálanna að framan og skán hafði myndast á borðunum sökum ofhitnunar.

Mynd 4: Hemlaskálin hægra megin að framan. Greinilegur blámi var á slitfleti hennar.

Þegar hemlar ofhitna minnkar viðnám milli hemlaborða og skála með þeim afleiðingum að hemlageta minnkar mikið sem og að hemlavökvi getur soðið. Leiðnimælingar á hemlavökvasýnum sem tekin voru úr öllum hemladælum og forðabúri fyrir höfuðdælu leiddi í ljós að vatnsmagn í vökvunum var um og yfir 3%. Ekkert vatn á að vera í hemlavökva en ekki er hægt að koma í veg fyrir að vatn nái að komast inn í hemlakerfi með tíð og tíma. Vatnið hefur meðal annars áhrif á suðumark vökvans en suðumark nýs hemlavökva er um 250°C en fer niður í um 130 til 150°C við 3% vatnsinnihald¹. Vegna þessa eru líkur á að soðið hafi á hemlakerfinu. Ef hemlavökvi sýður þá myndast gufa í kerfinu sem er samþjappanleg og hemlun verður engin. Hins vegar hverfa ummerki um suðu um leið og vökvinn kólnar aftur og gufan þéttist.

Ljóst er að ökumaðurinn hefur þurft að nota hemlana talsvert á leiðinni niður af heiðinni bæði vegna þess að hve löng brekkan er (3 km) og af því að bifreiðin er sjálfskipt. Þá er ljóst að hemlun afturhemla var skert sem jók álag á framhemlana. Saman olli þetta ofhitnun í hemlunum að framan. Ökumaður ber því við, að þegar hann steig á fetilinn rétt áður en komið var að gatnamótunum, hafi fetilinn farið alla leið niður í gólfið án þess að bifreiðin hafi byrjað að hemla. Rennir þetta stoðum undir að hemlavökvinn hafi farið að sjóða.

- Hemlar ofhitnuðu og bifreiðin varð hemlalaus
- Ástand hemlakerfisins og viðhaldi bifreiðarinnar var mjög ábótavant

Eiginleikar hemlavökva breytast með tímanum. Samkvæmt leiðbeiningum framleiðenda hemlavökva ber að skipta um hemlavökva á u.þ.b. tveggja ára fresti. Rannsóknarnefnd umferðarslysa hvetur eigendur bifreiða með vökvahemlakerfi til að fylgjast vel með ástandi vökvans og endurnýja hann reglulega m.v. leiðbeiningar framleiðenda.

Mikill hiti myndast í hemlabúnaði bifreiða við hemlun. Mikilvægt er að ökumenn séu vakandi yfir þeirri hættu sem fylgir því að hemlar ofhitni. Langar brekkur, hraðakstur, þungur farmur og slitinn hemlabúnaður eykur hættuna á að hemlar ofhitni. Rannsóknarnefnd umferðarslysa beinir því til ökumanna, og þá sérstaklega ökumanna vöru- og hópbifreiða, að vera vel vakandi fyrir þessari hættu.
