Banaslys 18. desember 2010
Snorrabraut við Bergþórugötu
Ekið á gangandi vegfarenda
Látinn 50 ára karlmaður

Rannsóknarnefnd umferðarslysa

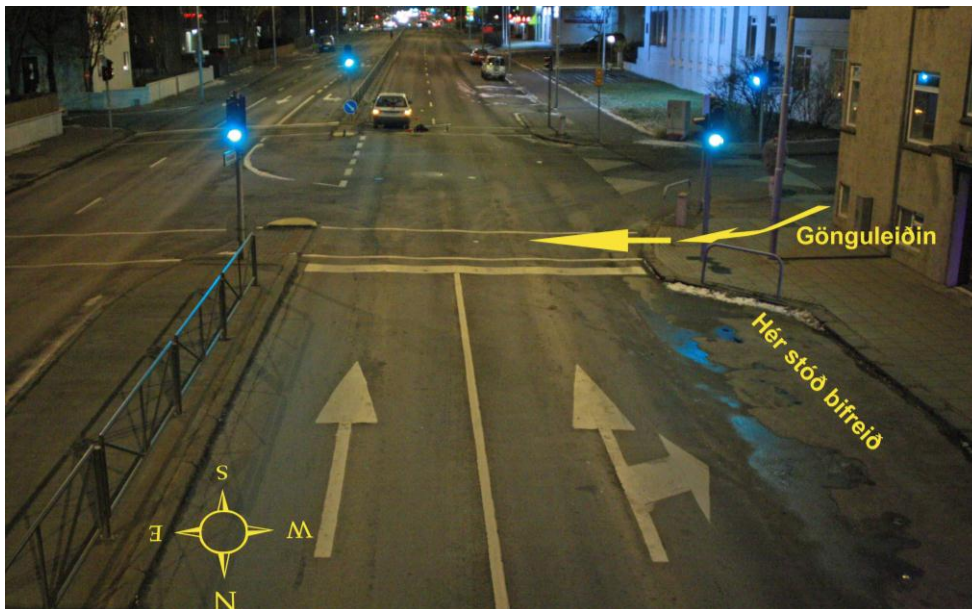
Við Bergþórugötu er gangbraut yfir Snorrabraut. Bifreiðarnar nálguðust þau gatnamót sín á hvorri akrein en þó ekki alveg samhliða. Í sömu andrá kom maður að gangbrautinni vestan Snorrabrautar (sjá mynd hér að neðan). Hann gekk rösklega, eða hljóp, mót rauðu ljósi, fram fyrir VW bifreiðina, sem var á lítilli ferð, og lenti á hægri framhorni Subaru bifreiðarinnar og kastaðist í götuna. Maðurinn lést af völdum áverka sem hann hlaut í slysinu. Grænt ljós logaði á umferðarvita við gatnamót Bergþórugötu fyrir akandi umferð um Snorrabraut líkt og gerir á myndinni hér að neðan og gangbrautarljósið var rautt.

Mynd af vettvangi tekin í akstursátt Subaru bifreiðarinnar.

Óvíst er að maðurinn hafi séð Subaru bifreiðina fyrir en hann var kominn vel út á götuna því hún var líklega í hvarfi við VW bifreiðina frá gangstéttarbrúninni séð. Ökumaður Subaru bifreiðarinnar kvaðst ekki hafa séð manninn fyrir en í þann mund sem hann lenti á bifreiðinni.

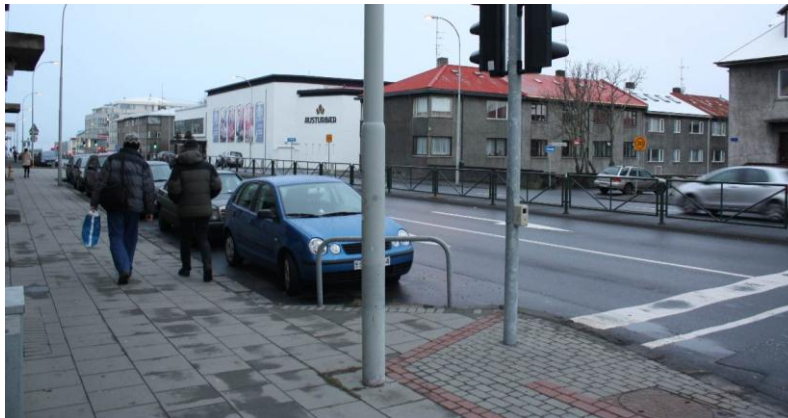
Mynd tekin til norðurs frá horni Bergþórugötu og Snorrabrautar.

Á um 280 metra kafla norður frá Bergþórugötu eru 5 gatnamót og standa hús nálægt götunni. Þarna er mikil umferð gangandi vegfarenda, þar á meðal mörg börn á leið í og úr skóla. Eins og sjá má á myndinni hér að ofan gæti útsýn fyrir bæði ökumenn og gangandi vegfarendur verið betra.

Á Snorrabraut eru tvær akreinar fyrir umferð í hvora átt auk bílastæða við hluta götunnar. Þess má geta að í 28. gr. umferðalaga er lagt bann við að ökutæki sé lagt nær gangbraut en 5 metrum. Eins og sést vel á myndinni hér að ofan, eru bílastæði nánast upp við gangbrautina á

Þessum stað. Rannsóknir erlendis hafa sýnt að mörg slys verða á gangandi vegfarendum þar sem þeir þurfa að þvera fjórar akreinar til að komast leiðar sinnar. Að mati RNU þarf Reykjavíkurborg að skoða heildstætt hvernig hægt er að bæta öryggi gangandi vegfarenda við Snorrabraut.
