## Banaslys 19. júní 2010

Vestfjarðavegur við Litla - Holt  
Hliðarárekstur bifhjóls og bifreiðar  
Látin 59 ára kona

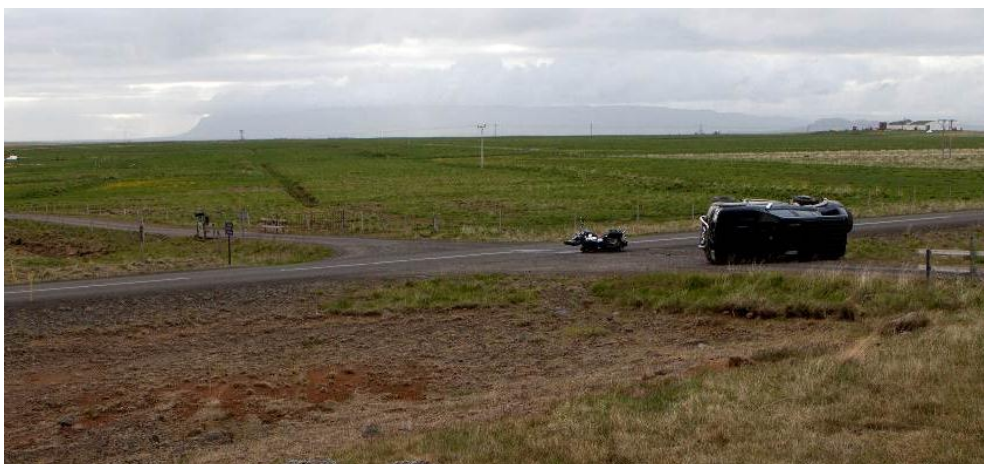
Mynd af vettvangi slyssins. Sjá má bifhjólið og bifreiðina þar sem þau stöðvuðust eftiráreksturinn.

Ökumaður bifhjólsins náði ekki að hindra að árekstur yrði og lenti hjólið á hægri hlið bifreiðarinnar, rétt við afturbrettið. Bifhjólamaðurinn kastaðist því næst af hjólinu, yfir bifreiðina og endaði utan vegar um það bil 9 metra frá árekstrarstað. Bifreiðin rann til hliðar um sex metra við áreksturinn, snerist um 90° og valt á vinstri hliðina.

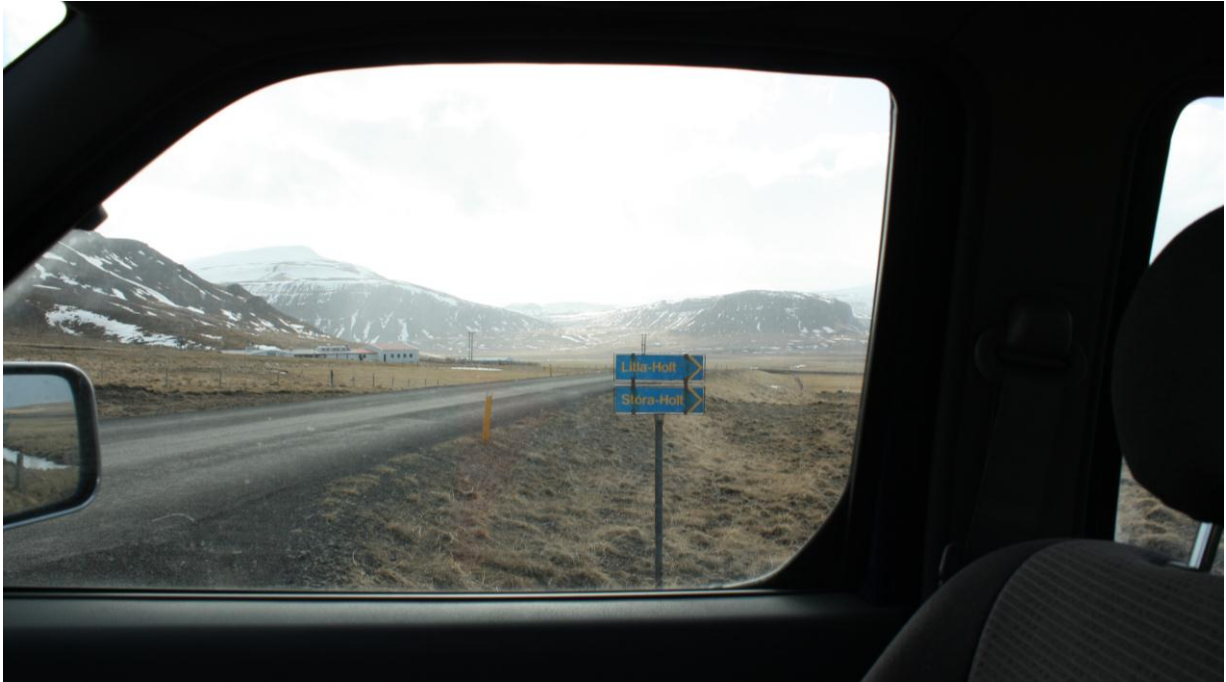
Þjóðvegjarins. Við rannsókn nefndarinnar á slysi þessu kom m.a. til skoðunar hvort skilti með bæjarnöfnum byrgi ökumönnum sýn suður þjóðveginn á ákveðnum stað við vegamótin. Var það niðurstaða nefndarinnar að frágangur skiltanna væri með þeim hætti að þau skyggðu á vegsýnina á afmörkuðum kafla eins og sjá má á myndinni hér að neðan.

Mynd tekin úr ökumannssæti jeppabifreiðar sem er staðsett við vegamótin. Skiltin byrgja ökumanni þarna sýn til suðurs á þjóðveginum

Rannsóknarnefnd umferðarslysa leggur til við veghaldara að færa umrætt skilti þannig að tryggt sé að það byrgi ökumönnum ekki sýn á umferð á vegum.
