**Banaslys 27. desember 2010**

Norðurlandsvegur í Langadal

Árekstur

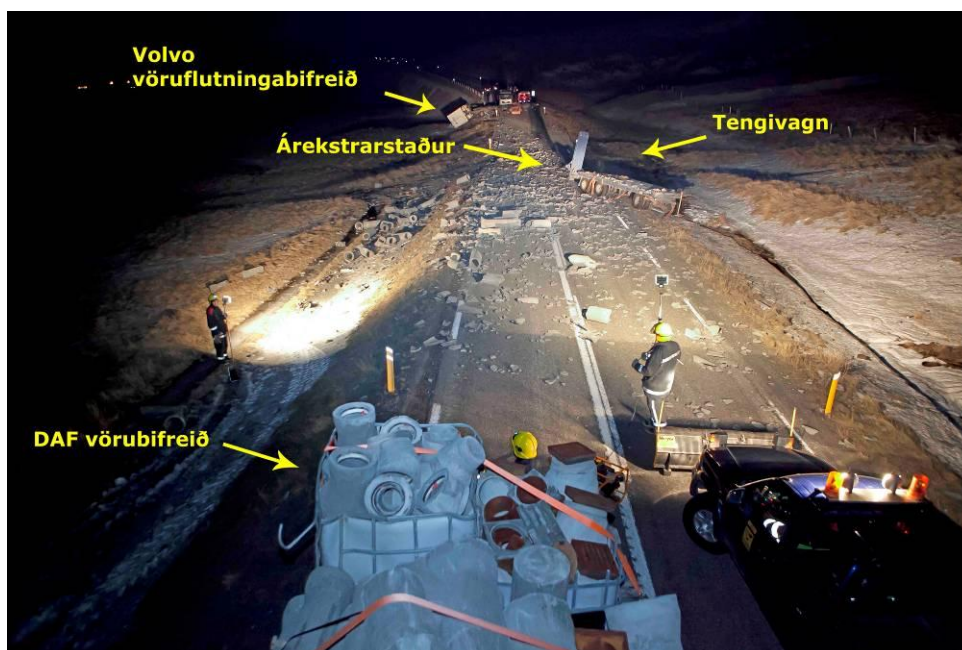
Mynd 1. Slysavettvangur. Horft í akstursstefnu Volvo flutningabifreiðarinnar.

Við áreksturinn slitnaði beisli vagnsins og losnaði hann aftan úr vörubifreiðinni. Steinrörin köstuðust af honum og dreifðust um veginn en sjálfur vagninn staðnæmdist utarlega á suðurakreininni, að miklu leyti utan vegar, (sjá mynd 1). Ökumaður DAF vörubifreiðarinnar, sem dró vagninn, stöðvaði bílinn á norðurakreininni nokkru ofan við árekstrarstaðinn. Ekki var að sjá neina ákomu á þeirri bifreið.

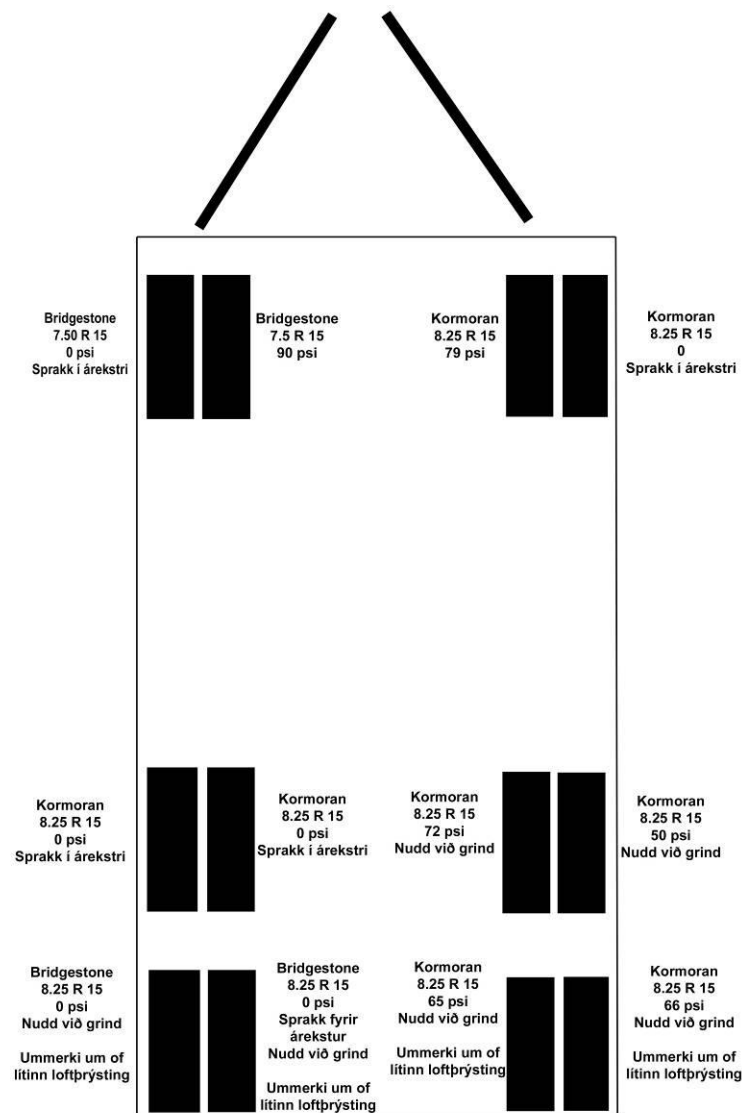
Á mynd 2 sést stærð hjólbarða og loftþrýstingur, mældur eftir slysið.

Mynd 2. Hjólbarðar vagnsins og loftþrýstingur. Mynd byggir á gögnum úr bíltækniskýrslu Gnostika.

Í 16. grein reglugerðar um gerð og búnað ökutækja (nr. 822/2004) segir að hjólbarðar á sama ási skulu vera sömu stærðar og gerðar með sambærilegu mynstri. Hjólbarðarnir vinstra megin á fremsta ási voru minni en hjólbarðarnir hægra megin á sama ási.

Eftir slysið var loftþrýstingur í sex hjólbörðum af tólf og mældist hann á bilinu 50-90 psi. Loftþrýstingur á að vera sem jafnastur á sama ási og í samræmi við þá þyngd sem hvílir á vagninum. Hjólbarðaframleiðendur gefa upp hæfilegan loftþrýsting hjólbarða, miðað við þyngd, eins og kemur fram í töflu 1 hér að ofan.

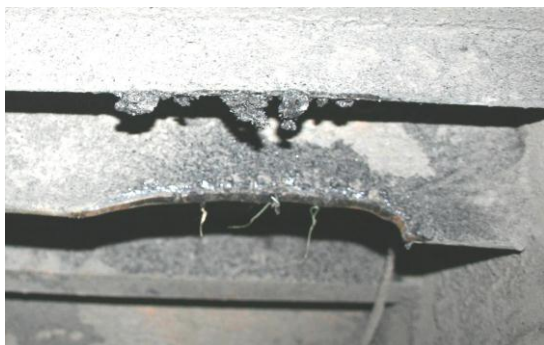
Nuddföer voru á þverbitum vagnsins eftir að þyngd hans lagðist á ytri hjólbarða á 2. og 3. ási, vinstra megin. Miðað við nuddföer í þverbitum í pallgrindinni og stóra rifu á hjólbarðanum á 3. ási, vinstra megin, er mögulegt að sprungið hafi á hjólbarðanum fyrir áreksturinn (sjá myndir 3 og 4). Líklegt er að hinir hjólbarðarnir hafi orðið loftlausir í kjölfar árekstursins.

Mynd 3. Nuddföer undir þverbita vagnsins eftir hjólbarða.

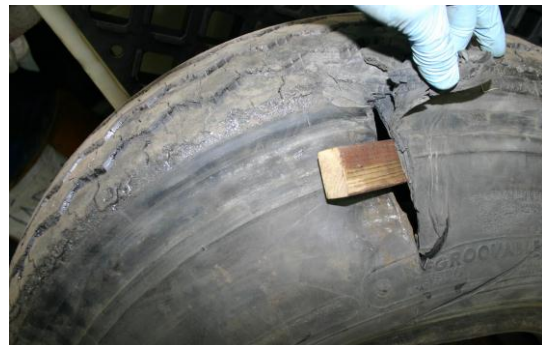
Mynd 4. Rifa í hjólbarða og nuddföer eftir vagninn. Hjólbarðinn var á aftasta ási vinstra megin á vagninum.

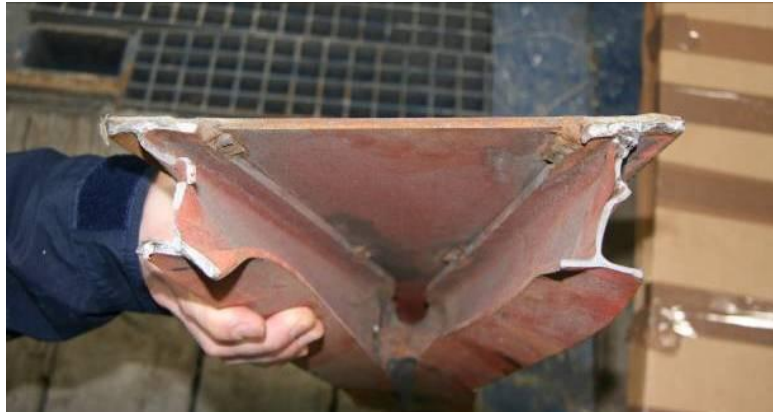
**Mynd 5. Brotsvæði beislisins. Um var að ræða stökkt brot.**

Rannsókn á brotsárinu á beislinu leiddi í ljós að um stökkt brot var að ræða og einsýnt að beislið hafði brotnað við mikið álag.

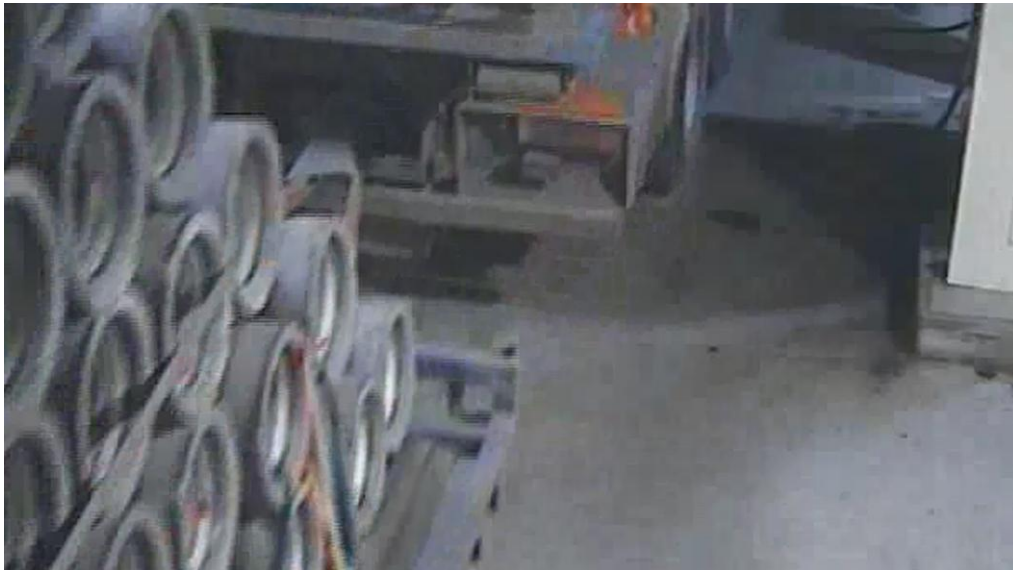
Myndbandsupptökur úr eftirlitsmyndavélum, á bensínstöð á Blönduósi, sýna að beislið var orðið bogið þegar þangað var komið. Beislið tengist við snúningskrans og er fremsti ás festur við hann og eru því stýrð hjól. Því hefur vagninn ekki fylgt vörubifreiðinni eins vel og ef beislið hefði verið beint. Þegar I bitar beislisins eru ekki lengur beinir verður átak á þá óeðlilegt og þeir skila þrýstikröftum ekki í þá stefnu sem til er ætlast.

**Mynd 6. Mynd úr eftirlitsmyndavél á Blönduósi. Að mati RNU sýnir mynd og myndband úr upptökuvélum á bensínstöðinni að snúningur var á beislinu.**

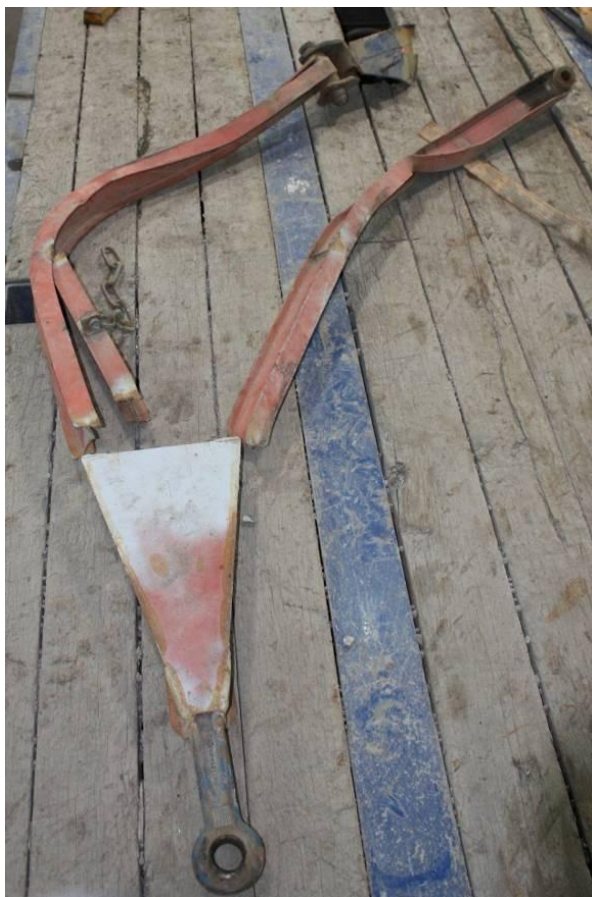
**Mynd 7. Beislið eftir áreksturinn.**

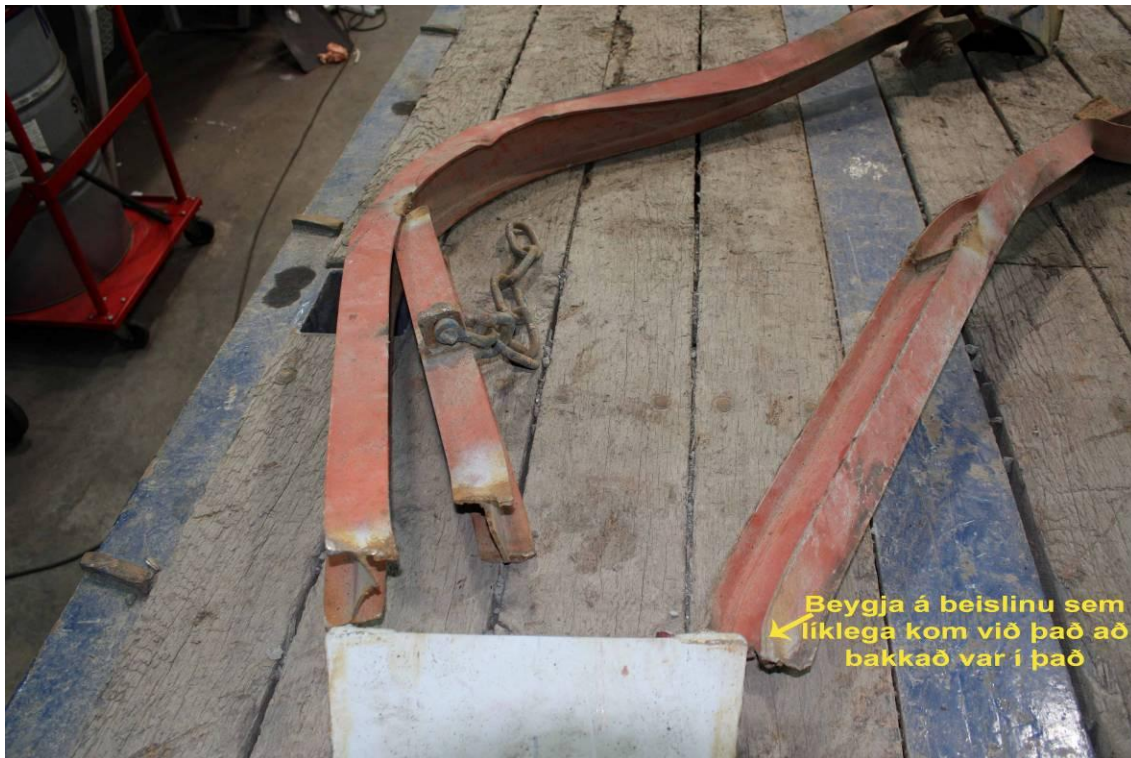
Gerð var burðarþolsgreining á beislinu og samkvæmt niðurstöðum hennar þá myndast spennur við hemlun í beislinu að hámarki um 75 MPa. Leyfileg spenna er um 120 MPa miðað við að beislið sé beint. Beygjan á beislinu veldur því að álagið sem það þolir, meðal annars vegna hemlunar, minnkar mikið. Ljóst er að hemlar vagnsins voru í afar bágbornu ástandi og urðu hemlakraftar að fara um beislið. Því hefur hemlun getað leitt til þess að beygja beislið enn meira sem svo olli því að vagninn leitaði út fyrir akstursstefnu bifreiðarinnar við hemlun, rétt fyrir árekstur.

Við skoðun á beislinu kom einnig í ljós að 5 mm slit var í festingu hægra megin við snúningskransinn. Slit í þessari festingu skerti rásfestu vagnsins.

Mynd 8. Beislið eftir slysið. Líklegt er að beygjan sem gula örin bendir á hafi verið til staðar fyrir slysið (sjá mynd 6).

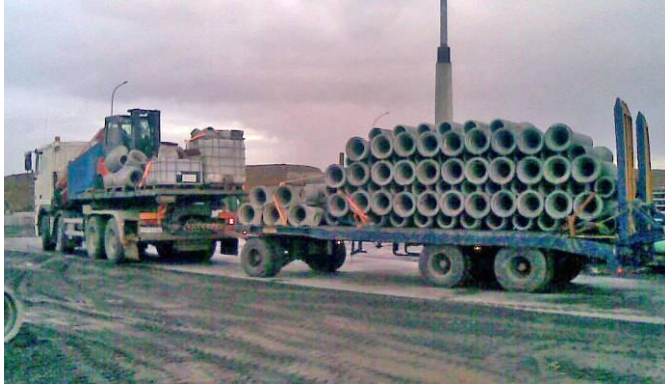
Hæð farmsins var um 2,5 metrar. Fremst á vagninum var 17 cm hár þverbíti en aftast voru sliskjur sem náðu upp fyrir hæð farmsins (sjá mynd 9). Aftasti hluti pallsins hallaði á um eins metra kafla að sliskjunum og þar var enginn farmur (mynd 10) eftir að vagninn var endurhlaðinn. Sliskjurnar veittu því enga vörn við afturskriði.

Mynd 9. Sýnir fyrstu hleðslu steinröra á vagninn. færð frammar á vagninn.

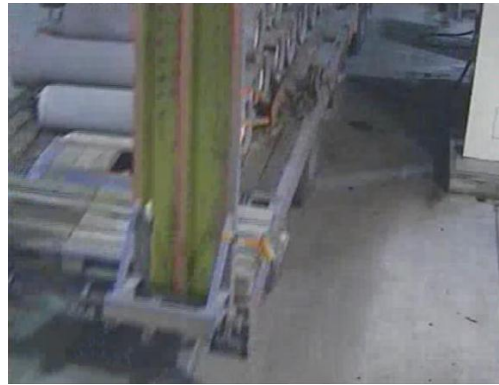
Mynd 10. Eftir umstöflun. Hleðslan var
