### **Banaslys 13. mars 2010**

Þjóðvegur 1 norðan við Ketilsstaði

Útafakstur

Látinn 22 ára karlmaður

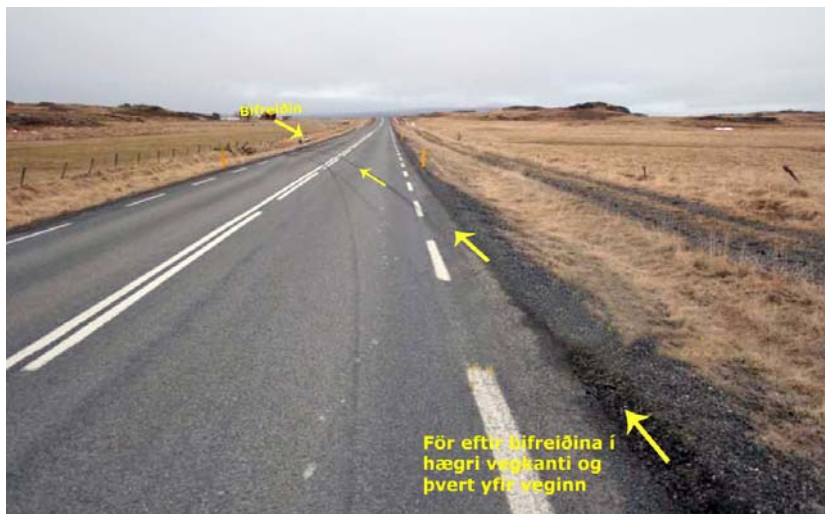
**Mynd 1.** Slysavettvangur. Horft í akstursstefnu ökumanns suður þjóðveg 1 við Ketilsstaði.

Skammt norðan við slysstað liggur vegurinn um brekku og eru tvær beygjur á honum, sú fyrri til hægri en sú seinni til vinstri (þegar ekið er í suðurátt).

RNU telur sennilegt að ökumaður hafi ekið of hratt í hægri beygjuna og misst hægri hjól bifreiðarinnar út af malbiksbrúninni. Bendir hraðaútreikningur til að bifreiðinni hafi verið ekið á um og yfir 120 km/klst. hraða.

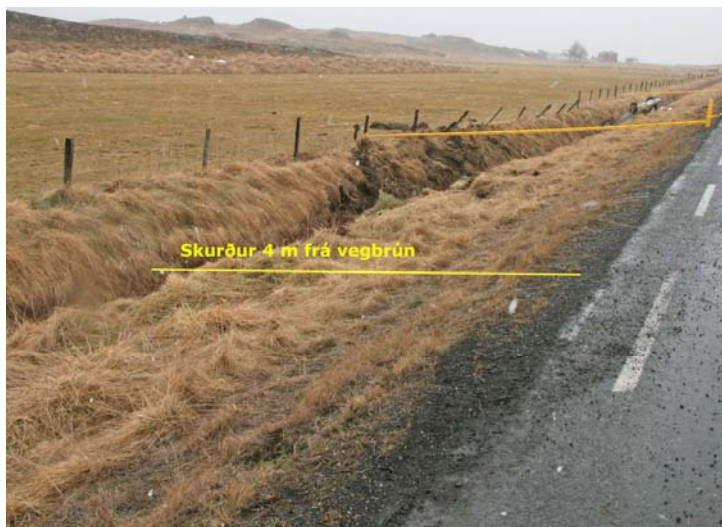
Vegurinn er 7 metra breiður og með óbrotinni miðlínu fyrir umferð í norður en hálfbrotinni fyrir umferð í suður. Vegstikur og kantlínur eru í vegköntum. Aðeins 4 metra frá veginum er 1-1,5 metra djúpur skurður (sjá mynd 2).

Mynd 2. Bifreiðin hafnaði í skurði sem er 4 metra frá vegbrún.

Á slysstað er þjóðvegurinn 7 metra breiður og er skurður meðfram honum í 4 metra fjarlægð. Skurðurinn er 1-1,5m djúpur. Hámarkshraði á veginum er 90 km/klst. og geri ökumenn mistök á þeim hraða og hafni utan vegar er líklegt að þeir hafni ofan í skurðinum. Árekstur við skurðbakkann getur verið mjög harður, eins og þegar bifreið hafnar á vegg.

Aðstæður líkar þeim sem hér hefur verið fjallað um er að finna víða á vegum landsins. RNU hvetur Vegagerðina til að skoða hvað hægt er að gera til að bæta vegaöryggi á köflum sem þessum, fram að þeim tíma er nýir eða endurbættir vegir leysa þá gömlu af hólmi. Að mati RNU má bæta verulega öryggi vega sem fyrir eru með því að breikka vegaxlir, grjóthreinsa fláa og breikka öryggissvæði almennt til að draga úr líkum á meiðslum ef ökumenn aka útaf.
