Skýrsla um banaslys í umferðinni
Eyjafjarðarbraut 20. janúar 2011
Málsnr. 2011 - 002

Ekið á gangandi vegfaranda

Látinn 49 ára karlmaður

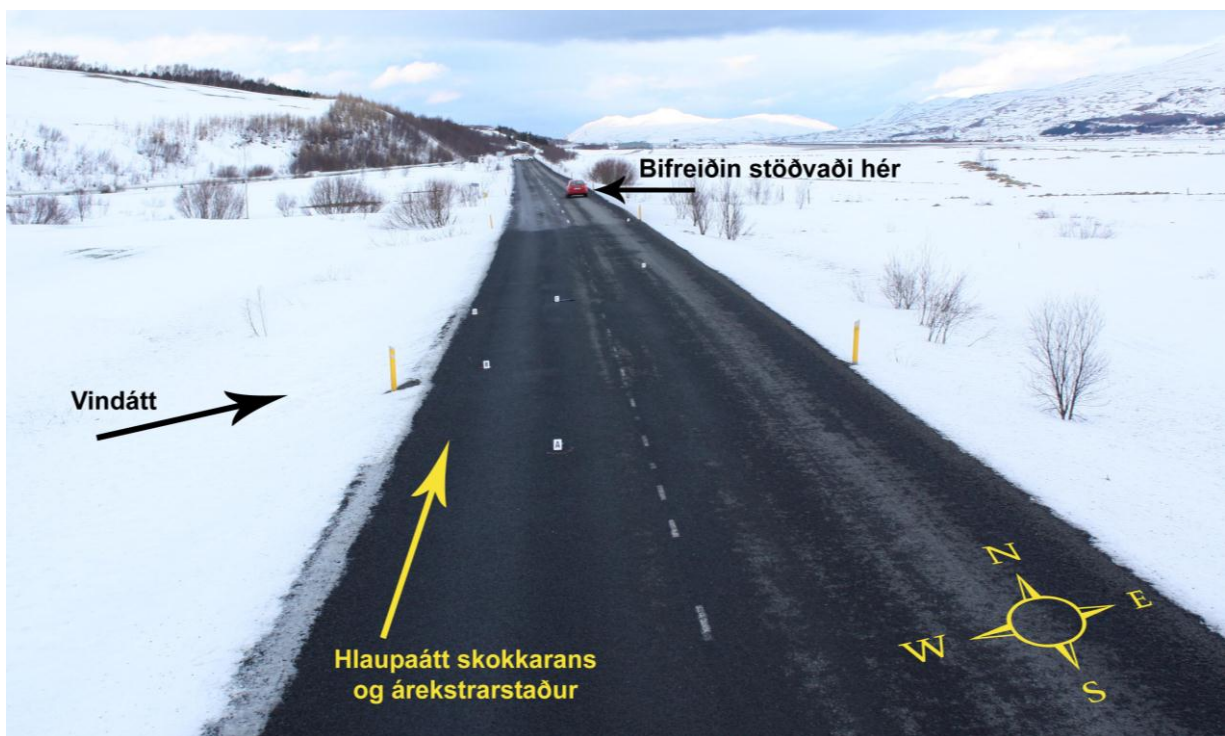
Mynd af slysavettvangi tekin daginn eftir slysið. Myndin er tekin í norður í akstursátt bifreiðarinnar. Skokkarinn hljóp einnig norður Eyjafjarðarbraut.

Maðurinn var klæddur í endurskinsvesti og með höfuðljós. Hann var í hlaupaskóm með nögglum og með svokallað GPS hlaupaúr. Samkvæmt gögnum sem fengin voru úr úrinu þá hljóp maðurinn allan tímann í vegkantinum gegn akstursstefnu. Ummerki á vettvangi sýndu að bifreiðin var á röngum vegarhelmingi þegar henni var ekið á manninn.
