Skýrsla um banaslys í umferðinni
Norðurlandsvegur við Gröf 5.7.2011
Málsnr. 2011 – 011

Norðurlandsvegur við Gröf 5. júlí 2011

Árekstur

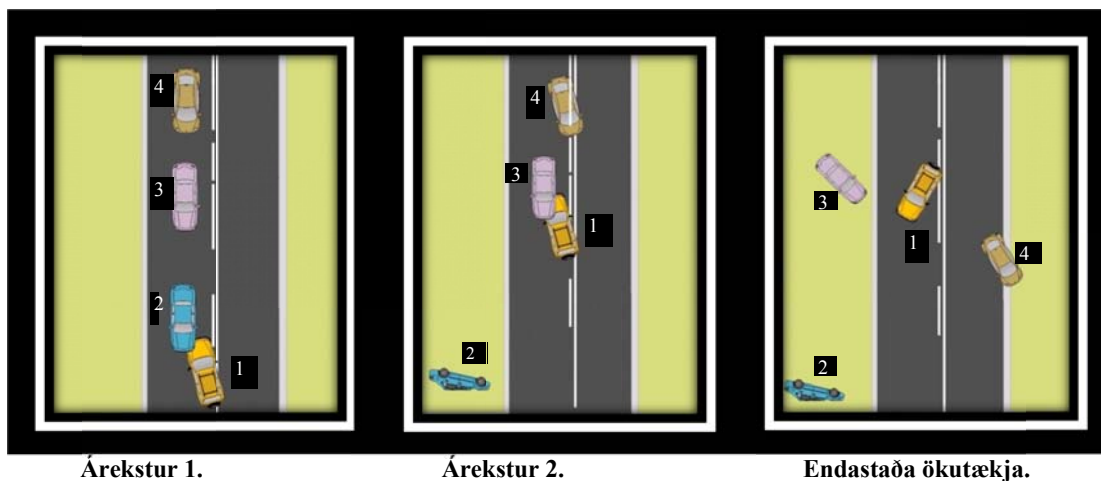
Mynd. 1. Afstöðumyndir af árekstrunum og endastaða ökutækja.

Eftir árekstur við þá bifreið hafnaði Honda bifreiðin á framhorni hinnar Ford bifreiðarinnar (merk 3 á skýringarmynd) og snérist hún á veginum. Ökumaður Volkswagen bifreiðarinnar (merkt 4 á skýringarmynd) náði að sveigja frá Honda bifreiðinni og hafnaði við það utan vegar.

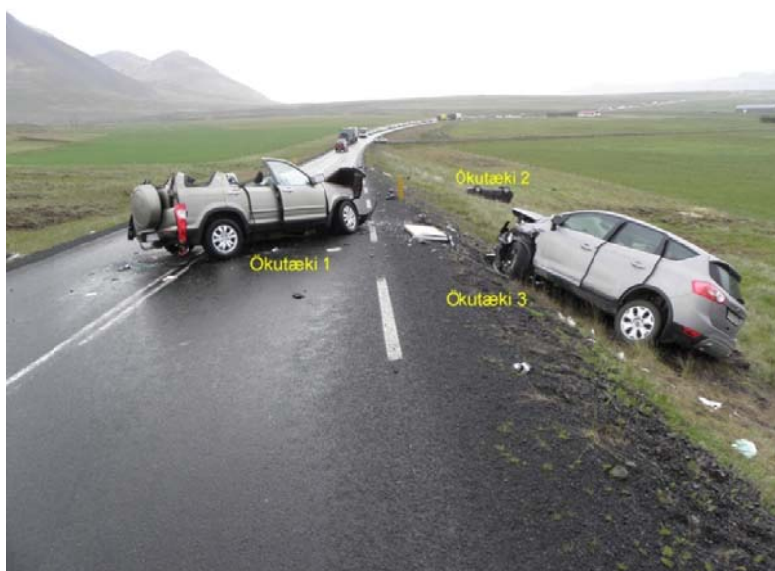
Mynd 2. Slysavettvangur. Horft í akstursstefnu ökutækja á suðurleið.

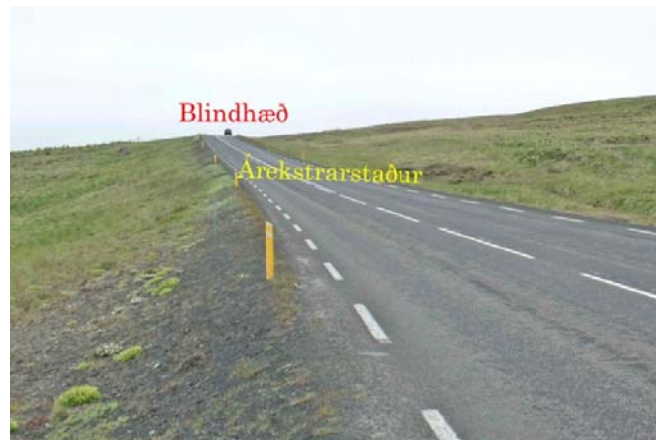
Þar sem slysið varð er þjóðvegur 1 með bundnu slitlagi og er hálfbrotin miðlína fyrir umferð í suðurátt. Heil lína er fyrir umferð í norðurátt þar sem blindhæð er nálæg. Breidd vegar er 6.80 metrar auk vegaxla. Á norðurleið liggur hann um mjúka vinstri beygju sem endar um 200 metrum frá slystaðnum en þar sem áreksturinn varð er vegurinn beinn. Hæðarlega hans er þannig að vegsýn á umferð úr gagnstæðri átt er takmörkuð. (sjá mynd 3).

Mynd 3. Horft í akstursátt ökumanns Honda bifreiðarinnar á norðurleið.
Blindhæð er skammt frá árekstursstað.

Á slysstað er þjóðvegur 1 6,80 metra breiður en til viðbótar eru vegaxlir 0,5-0,7 metrar. Ökumenn verða að hafa fulla athygli við akstur því lítið má útaf bregða svo verði slys. Erlendar rannsóknir hafa sýnt að vel hefur gefist að setja svonefndar rifflur í vegaxlir og miðju, en þær gegna því hlutverki að vara ökumenn við með óvæntum hávaða/dekkjahvin ef þeir fara út fyrir sína akrein. Í skýrslu verkfræðistofunnar Hnit (Rifflur í vegi, 2007) kemur fram að rifflur í vegi séu ódýr kostur sem fækkað geti slysum sem má rekja til þess að ökumenn aki yfir á vegöxl eða öfugan veghluta. Forsenda þess að hægt sé að setja slíkar rifflur er að vegur og vegaxlir séu malbikaðar.
