Skýrsla um banaslys í umferðinni
Norðurlandsvegur við Jörfa 19. apríl 2011
Málsnr. 2011 - 007

Norðurlandsvegur við Jörfa 19.4. 2011

Hliðarákeyrsla / framanákeyrsla

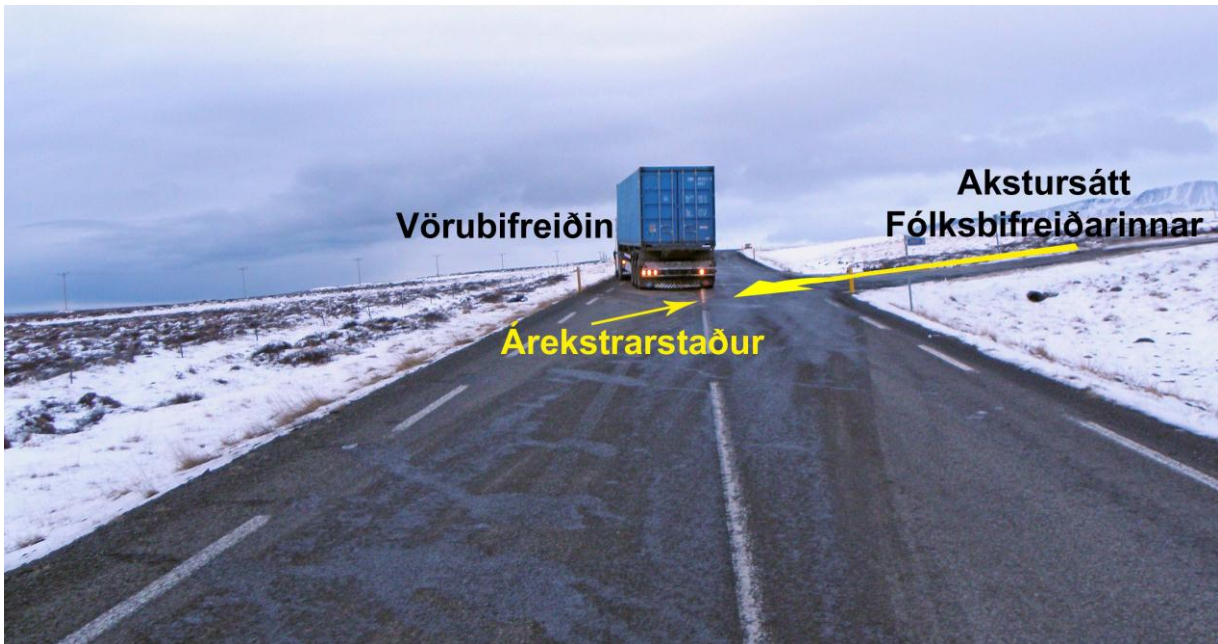
Mynd 1: Ummerki sýndu að fólksbifreiðin var komin, að hluta, yfir miðlínu þegar áreksturinn varð. Fyrir eftir vörubifreiðina sýndu að henni hafði verið hemlað og sveigt til vinstri fyrir áreksturinn.

Samkvæmt skýrslu ökumanns vörubifreiðarinnar var fólksbifreiðinni ekið viðstöðulaust inn á þjóðveginn í veg fyrir hann. Ummerki á vettvangi slyssins styðja þá frásögn. Enginn annar var til frásagnar um tildrög slyssins.

Vinstra framhorn fólksbifreiðarinnar lenti á vinstra framhorni vörubifreiðarinnar er þær skullu saman. Á festivagninum var gámur með tónum fiskikörum. Heildarþyngd vörubifreiðarinnar með festivagninum var tæp 23 tonn. Mikil aflögun varð á ökumannsrými fólksbifreiðarinnar. Ökumaður hennar var spenntur í öryggisbelti og loftpúði blés út í stýri.

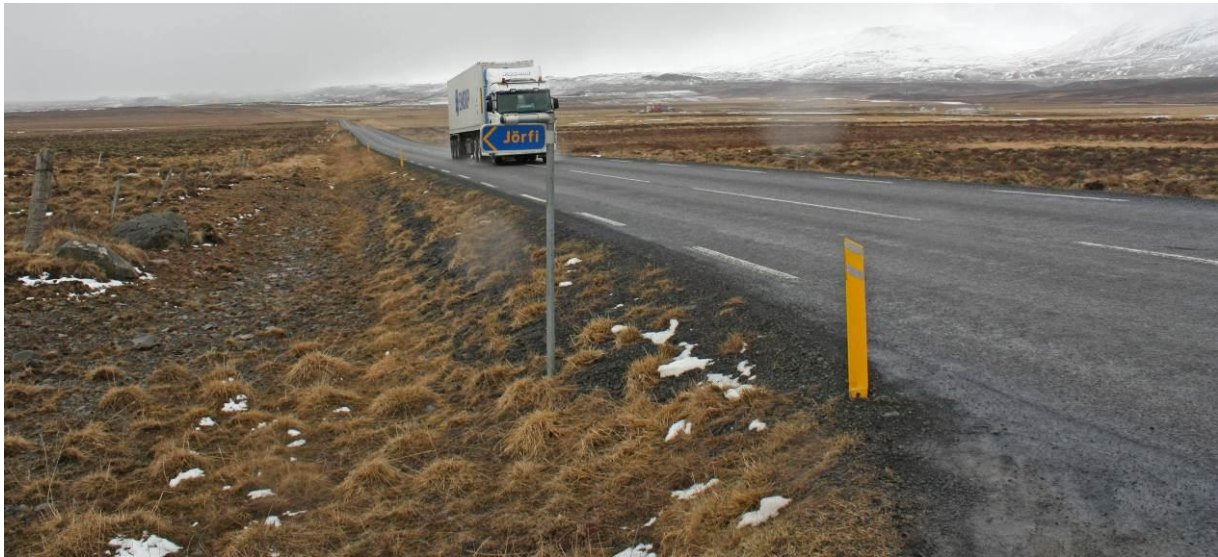
Mynd 2: Mynd tekin við vegamótin daginn eftir slysið sýnir að vegsýn er góð.

Veður var ágætt, bjart og engin ofankoma en vegyfirborð blautt. Smá krapí var á heimreiðinni en engin hálka. Útsýn frá afleggjaranum á þjóðveginn er góð. Ekkert í umhverfi vegarins skyggði á aðvífandi umferð. Rannsóknarnefnd umferðarslysa telur að ökumaður fólksbifreiðarinnar hafi ekki gætt nægilega vel að umferð áður en hann ók inn á þjóðveginn.
