Skýrsla um banaslys í umferðinni  
**Mófellsstaðavegur 19. maí 2012**  
Málsnr. 2012 – 011

## **Mófellsstaðavegur 19. maí 2012**

**Útafakstur, velta  
Látin 82 ára kona**

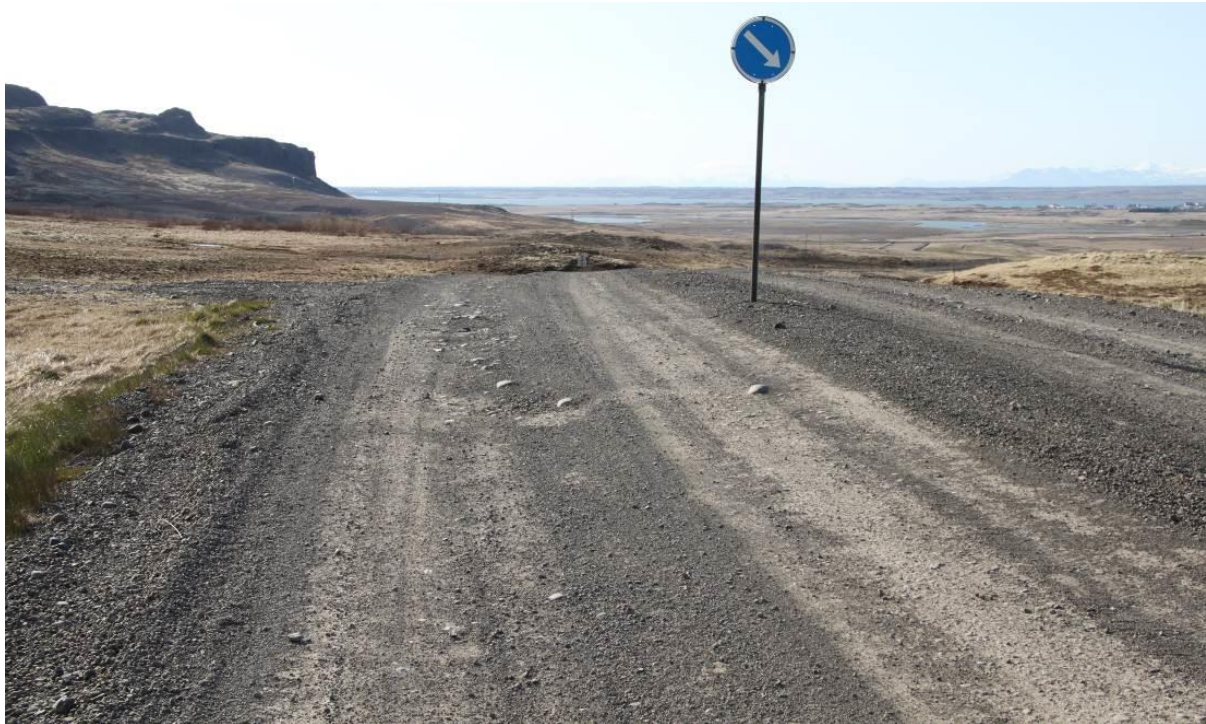
Aldraður ökumaður ók Toyota RAV fólksbifreið austur Mófellsstaðaveg um miðjan dag ásamt einum farþega sem sat í framsæti hægra megin. Veður var ágætt, þurr og bjart. Rétt áður en slysið átti sér stað ók ökumaðurinn í mjúkri vinstri beygju yfir tvískipta blindhæð. Efst á blindhæðinni var vegurinn nokkuð holóttur og stórir steinar stóðu upp úr veginum. Einnig var önnur blindhæð skammt undan. Af ummerkjum á vettvangi að dæma missti ökumaðurinn stjórn á bifreiðinni efst á blindhæðinni eftir að hafa ekið yfir djúpar holur á veginum.

Myndin er tekin uppi á blindhæðinni á móti akstursstefnu. Djúpar og stórar holur voru í hjólförum.

Bifreiðin fór út af veginum milli tveggja blindhæða og í mjúkri vinstri beygju. Skurðir liggja nálægt veginum og einnig standa rafmagnsstaurar skammt frá vegstæðinu. Á þessum kafla er vegurinn og umhverfi hans varasamur og ber að mati nefndarinnar ekki þann hámarkshraða sem heimilaður er á veginum. Vegurinn var einnig talsvert holóttur. Rannsóknarnefnd umferðarslysa beinir því til veghaldara að skoða aðstæður, hvernig hættumerkingum er háttað og setja á kaflann viðeigandi leiðbeinandi hámarkshraða. Nefndin bendir einnig á, að mikilvægt er að viðhald á malarvegum sé með þeim hætti að komið sé í veg fyrir að djúpar og stórar holur myndist í hjólförum eins og raunin var á þessum stað.

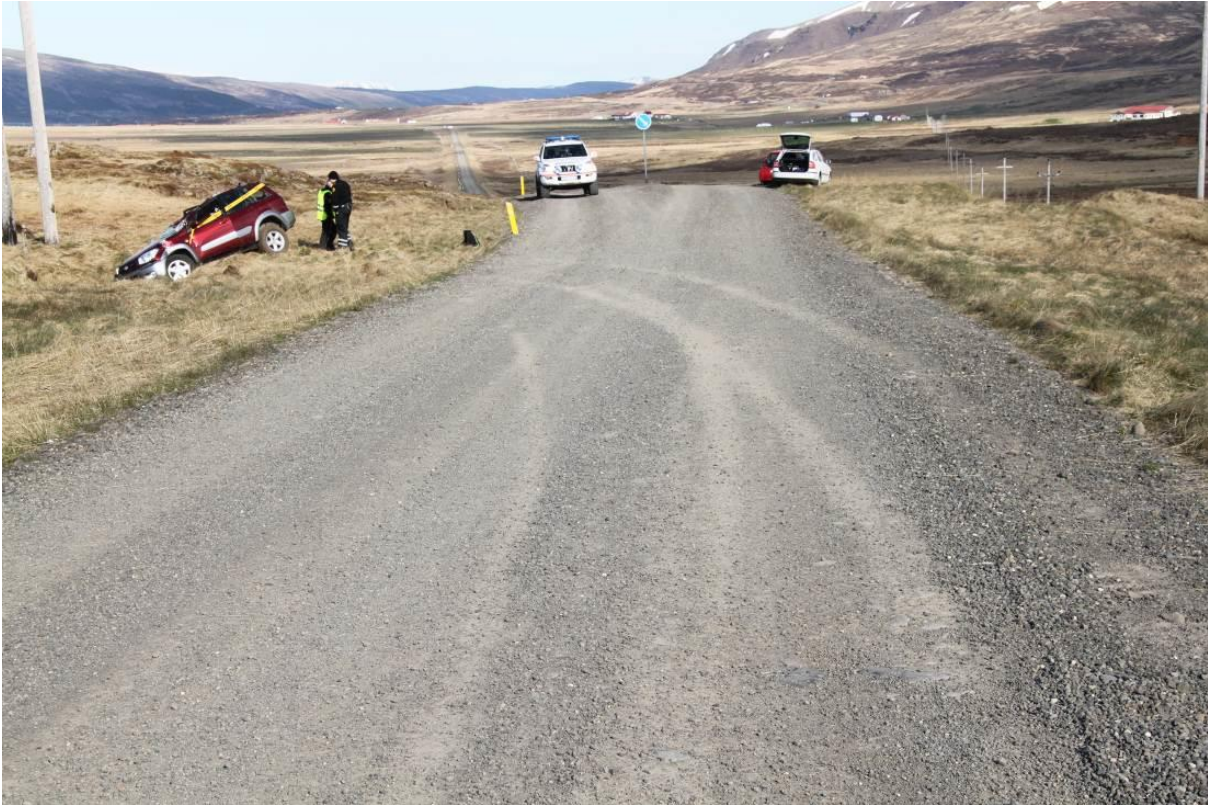
Bifreiðin fór í framhaldinu að skriða til á veginum og lenti svo út af vinstra megin, valt, lenti á þakinu á skurðbakka og kastaðist þaðan á rafmagnslínustaur og stöðvaðist með frambretti og framhjól á staurnum. Þar sem bifreiðin fór út af er skurður út frá ræsi sem liggur undir veginn og einnig skurður beggja vegna samhliða veginum. Talsverð aflögun varð á þaki bifreiðarinnar fyrir ofan framsætin. Samkvæmt hraðaútreikningi nefndarinnar var hraði bifreiðarinnar rétt fyrir slysið á bilinu 53 til 78 km/klst. Ökumaður og farþegi voru báðir með öryggisbeltin spenn.

Myndin er tekin í akstursátt bifreiðarinnar. Hjólförin á veginum eru eftir bifreiðina þar sem hún var farin að snúast á veginum.

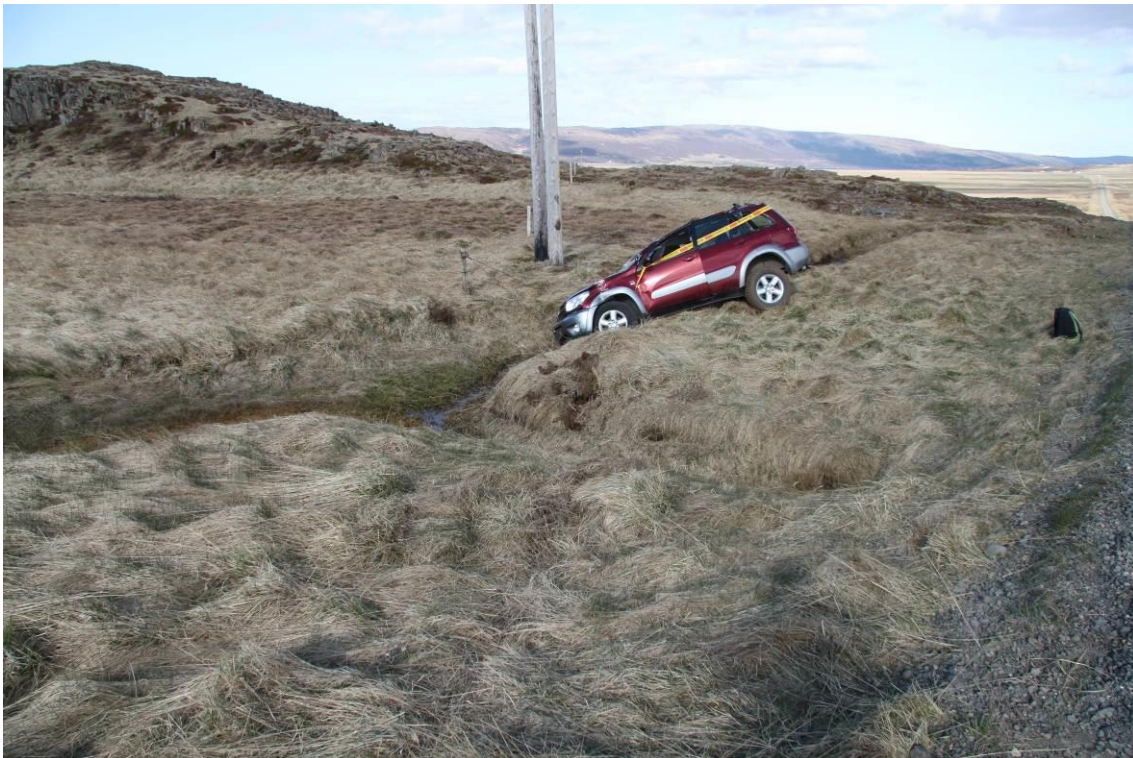
Breidd vegarins er um sex metrar en sjö metra á blindhæðinni. Skurðir liggja samhliða veginum beggja vegna í sex til sjö metra fjarlægð. Tvær blindhæðir eru á þessum vegkafla með um 150 metra millibili og fór bifreiðin út af milli þeirra.

**Skurður liggur bæði frá veginum og samhliða honum.**
