**Skýrsla um banaslys í umferðinni**  
**Norðurlandsvegur Vatnsskarð 14. júlí 2012**  
Málsnr. 2012 – 014

## **Norðurlandsvegur Vatnsskarð 14. júlí 2012**

### **Útafakstur**

**Látinn 62 ára karlmaður**

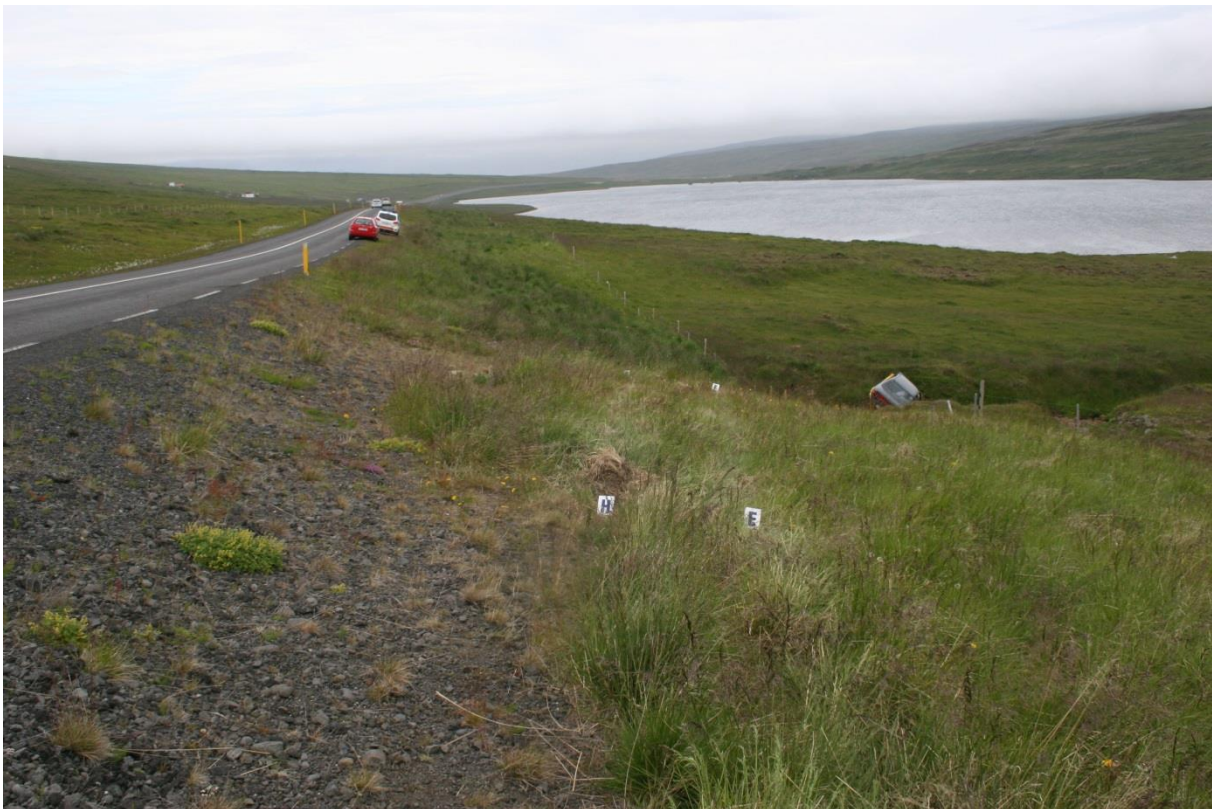
Mynd af vettvangi slyssins. Sjá má för eftir bifreiðina í grasinu og hvar hún stöðvaðist í lækjarbakka.

Þar sem slysið átti sér stað er vegurinn beinn en vegrún fram á veginn skert og því óbrotin lína milli akreina. Vegstæðið er í brekku og ræsi liggur undir veginn. Engin ummerki voru eftir hemlun né tilraun til að afstýra útafakstri, beygja aftur upp á veginn eða frá lækjarbakkanum.

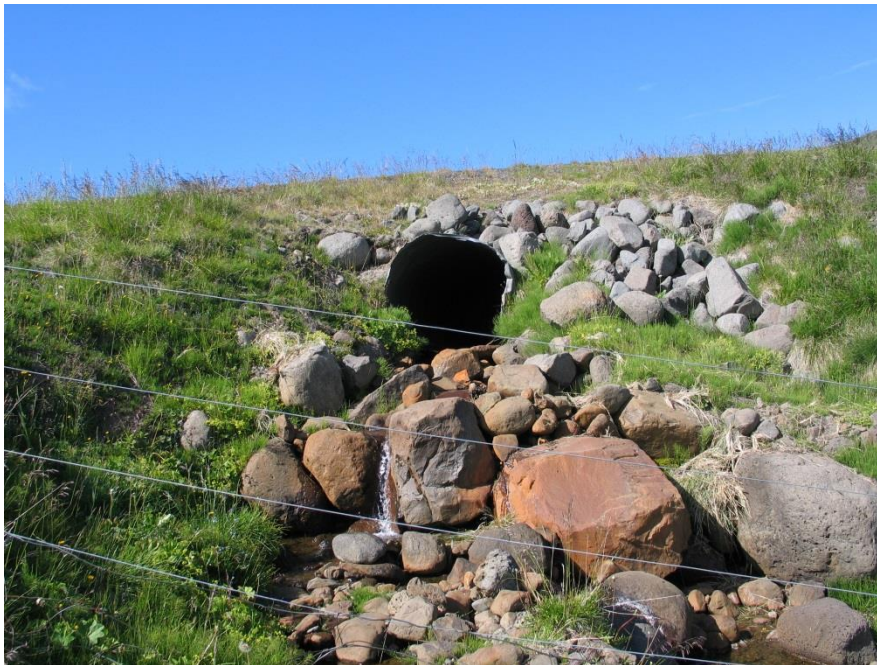
Samkvæmt veghönnunarreglum, sem gilda um allar nýframkvæmdir, skal öryggissvæði vega með 90 km/klst. hámarkshraða og árdagsumferð á bilinu 301 – 3000 vera að lágmarki 7 metrar (sjá töflu 2.3-1 í Veghönnunarreglum 02). Hættur, svo sem stórgrýti, vatn dýpra en 25 cm og mikill bratti, innan svæðisins, skulu annað hvort fjarlægðar eða girtar af með vegriði. Umhverfi vegarins þar sem slysið varð er ekki gott. Hár og brattur flái er við veginn ásamt lækjarbakka við stórgrýttan lækjarfarveg sem hvort tveggja skapar hættu fyrir vegfarendur.

Myndin sýnir frágang ræsis sem liggur undir veginn á slystað. Hátt fall er niður af veginum og mikið stórgrýti við lækinn.

Aðstæður líkar þessum má finna víða við vegi landsins. RNU hvetur Vegagerðina til að skoða hvað hægt er að gera til að bæta vegöryggi á stöðum sem þessum, fram að þeim tíma er nýir eða endurbættir vegir leysa þá gömlu af hólmi.
