## 097/01 - Núpur BA 069

Núpur BA 069, verður vélarvana og rekur á land í Patreksfirði

### Núpur BA 069

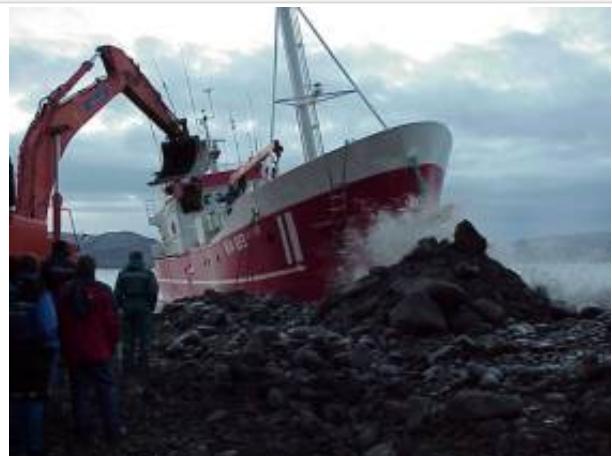
Núpur á strandstað©Jón A Ingólfsson

Orsakir strandsins má rekja til bilunar í aðalvélarbúnaði skipsins.

Allar líkur benda til þess að eftirlit með vélbúnaði hafi verið ábótavant sem leiddi til þess að bilun varð í aðalvél. Má þar nefna vatn og óhreinindi í brennsluolíukerfi og ástand á spíssum af sömu orsökum. Þá voru of litlar síur við vélina. Nefndin telur ámælisvert að ítrekaðar aðvaranir um lélegt olíurennslí hafi ekki verið athugaðar.

1. Nefndin hvetur þær útgerðir sem nota rafeindarstýrðan búnað við vélar að tryggja að vélstjórar eða vélaverðir fái fullnægjandi kennslu í notkun búnaðarins. Þá telur nefndin nauðsyn á að umboðsaðilar slíks búnaðar bjóði upp á námskeið í stjórnun og eftirliti á slíkum búnaði.
2. Nefndin bendir á að akkerisbúnaður skipa eigi ávallt að vera tilbúinn til tafarlausra nota enda er hér um að ræða öryggisbúnað sem mikilvægur er ef skip verður vélavana.
