***Rannsóknarnefnd sjóslysa***  
*Icelandic Marine Accident Investigation Board*

***Björgunarbáttur sjóslyss:***

***Svanborg SH 404***  
***ferst við Svörtuloft***  
***7. des. 2001***

*Lokaskýrsla afgreidd á fundi 15. mars 2003 af Inga Tryggvasyni, Emil Ragnarssyni, Pálma Jónssyni og Péttri Agústssyni. Hilmar Snorrason tók ekki þátt í afgreiðslu málsins.*

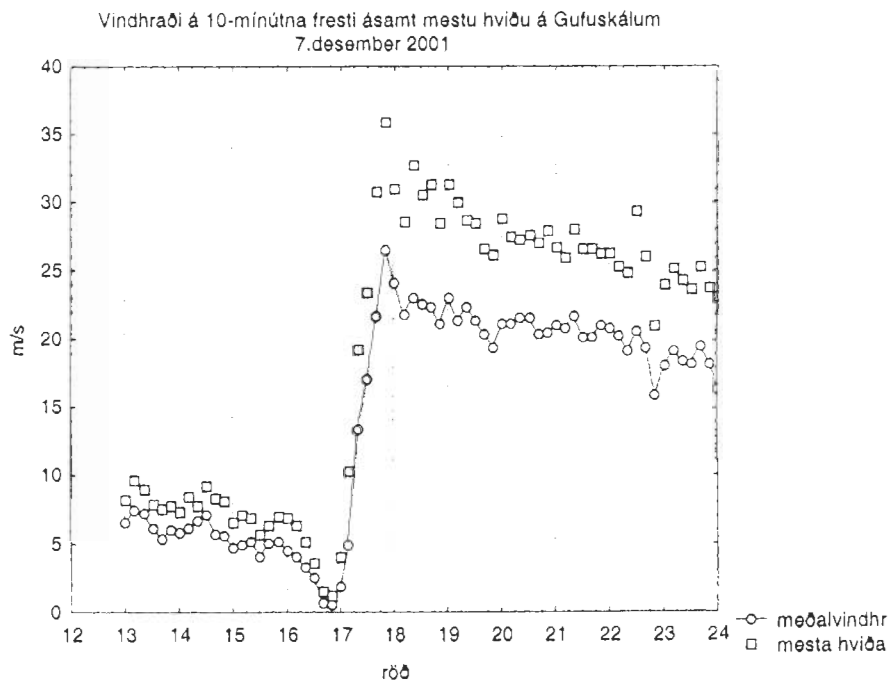
#### Mynd 1

Myndirnar sem fylgja sýna veðurlag á Gufuskálum 7. desember 2001, sú fyrsta sýnir vindhraða og má sjá að vindur var hægur allt fram yfir kl. 17, en þá var nærri því logn. Milli kl. 17:10 og 17:20 hvessti snögglega og jókst vindur þá á skammri stundu upp í 26,5 m/s hámark milli kl. 17:40 og 17:50 og komu jafnframt miklar vindhviður, sú mesta mældist 35,9 m/s. Kl. 18 hafði dregið lítillega úr vindi og síðan minnkaði hann hægt og bítandi þegar á kvöldið leið og fór um 22:30 niður fyrir 20 m/s.

Vindhraði á Gufuskálum frá kl. 13 til 24 þ. 7. desember 2001. Heildregna línan sýnir meðalvindhraða á 10-mínútna fresti, en ótengdir kassar mestu hviðu á sama tíma. Meðalvindhraðinn var mestur kl. frá kl. 17:41 til 17:50. 26,5 m/s og mesta hviða var einnig á sama tíma, 35,9 m/s.

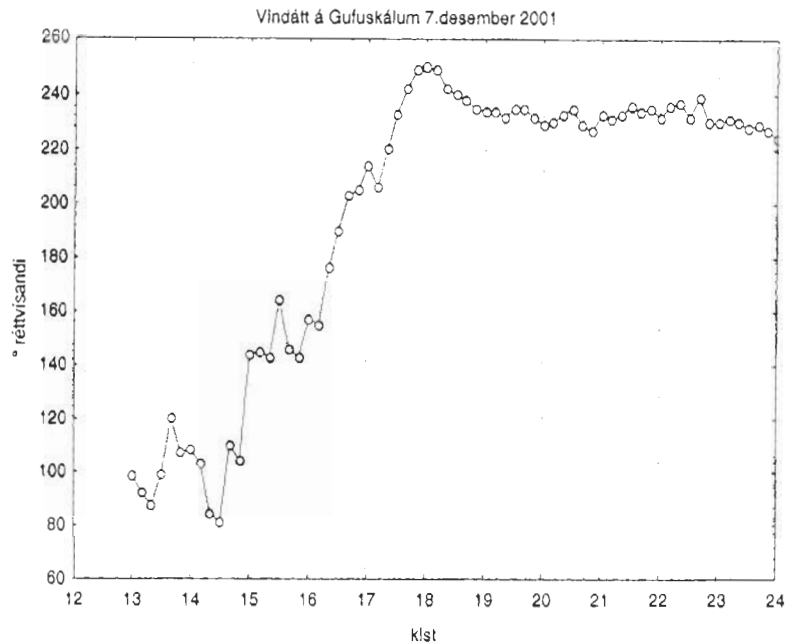
Mynd 2

Vindátt er sýnd á mynd 2. Þar kemur fram að áttin fór að snúast úr austri í suðaustur um kl. 15:00 og var komin í suðsuðvestur um kl. 17:00 þegar vindur var hvað hægastur, en snerist síðan í vestsuðvestur og stóð úr þeirri átt þegar hvassast var, en eftir 18:30 varð áttin heldur suðvestlægari.

Vindátt á Gufuskálum frá kl. 13 til 24 þ.7. desember 2001, vindstefnan er í gráðum réttvísandi.

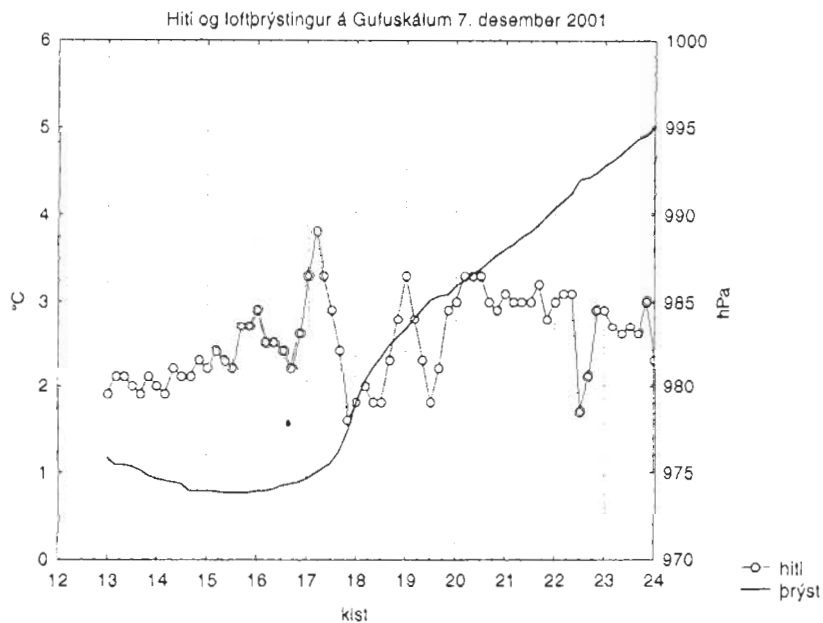
Mynd 3

Hiti (blá lína) og loftþrýstingur (rauð lína) á Gufuskálum eftir hádegi 7. desember 2001.
