Nr. 126 / 12 Jónína Brynja ÍS 55***Stjórnandi sofna og strandar á Straumnesi***

Skipaskr.nr. 2828
 Smíðaður: Hafnarfirði 2012, plast
 Stærð: 14,95 bt.
 Mesta lengd: 12,62 m Skráð lengd: 10,47 m
 Breidd: 4,40 m Dýpt: 1,24 m
 Vél: ISUZU 377 kW, 2012
 Fjöldi skipverja: 2

Lokaskýrsla afgreidd á fundi 31. maí 2013 af Inga Tryggvasyni, Hilmari Snorrasyni, Pálma K. Jónssyni, Jóhanni Ársælssyni og Ólafi K. Ármannssyni

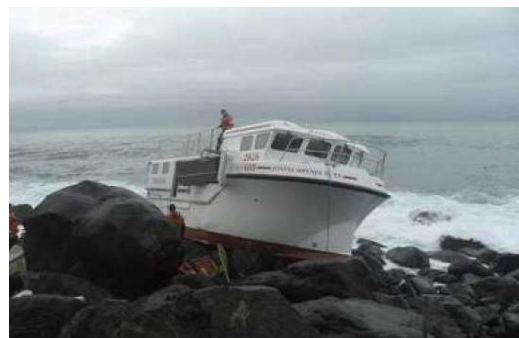
Jónína Brynja á strandstað©Reimar

Vakthafandi stjórnandi taldi sig hafa breytt stefnu lítilsháttar frá landi þegar skammt var að Straumnesi en eftir það telur hann sig hafa sofnað. Hann vaknaði við högginn þegar báturinn sigldi á fullri ferð upp í fjöruna kl. 18:53.

Jónína Brynja ÍS lá undir áföllum á strandstað en það tókst að bjarga miklu af búnaði úr bátnum.

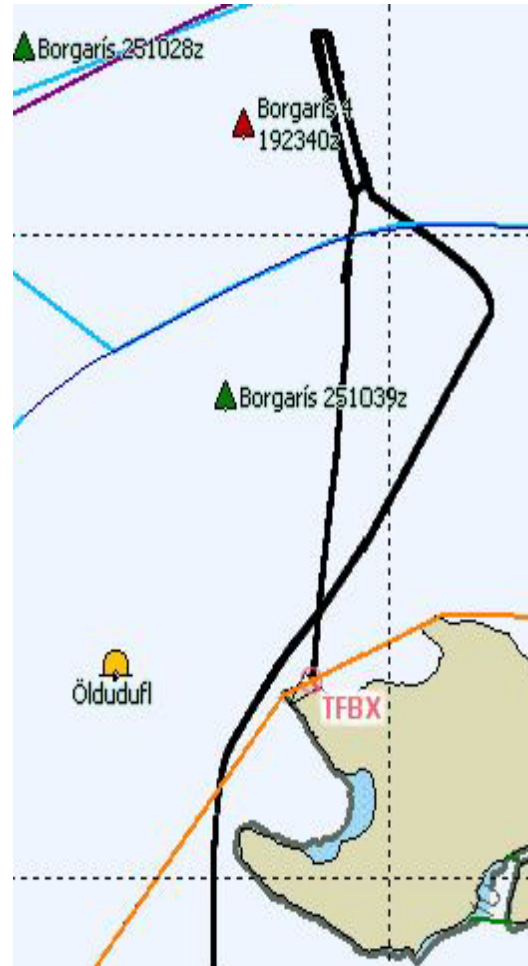
- að samkvæmt ferilskráningu bátsins var siglingahraði hans að jafnaði rúmir tíu hnútar og haldin stefna 186°. Jónína Brynja ÍS strandaði kl. 18:53 á 66°26,197N og 023°06,132V í stórgrýttri fjörunni undir Straumnesfjalli rétt rúma eina sjómílu austan vitans;

Ferill bátsins og strandstaður
