# SKÝRSLA UM FLUGSLYS

ÞYRLUPJÓNUSTAN HF.

TF-HHD, Augusta Bell 206BII, Jet Ranger.

14. september 1997.

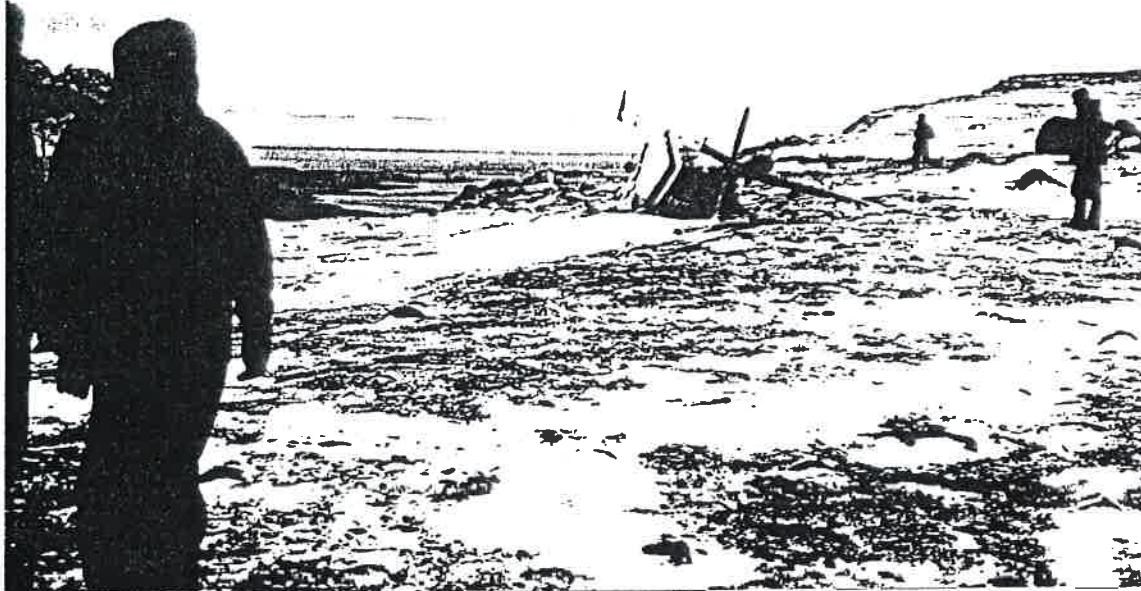
Horft yfir hjallann, út  
Yfir Hamarsfjörð.

Næst á myndinni er sá  
stáður þar sem þyrlan  
stóð.

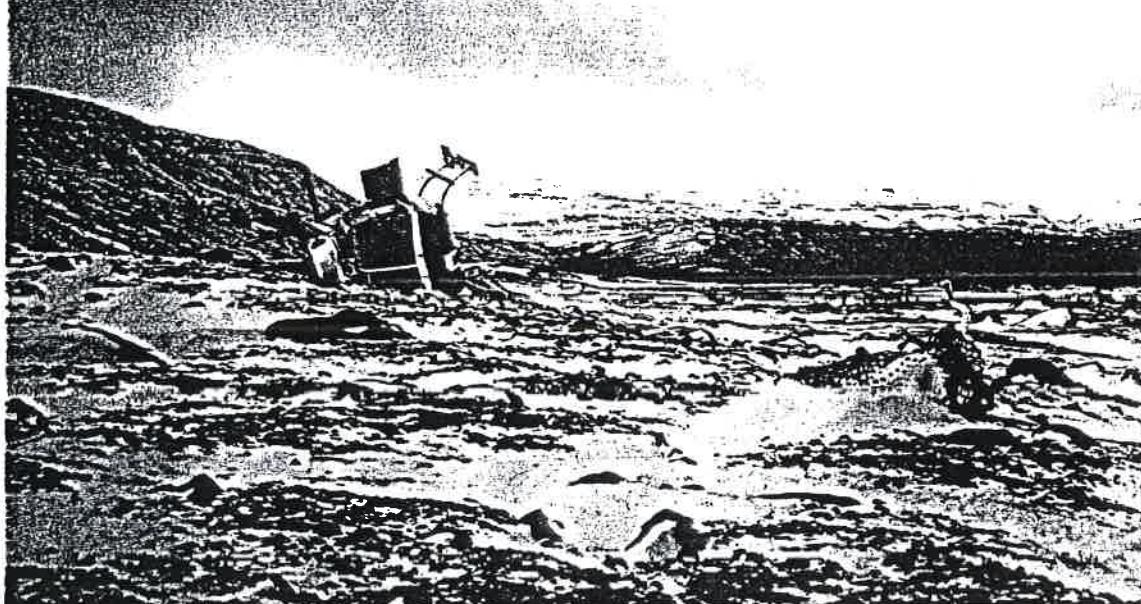
Þessi mynd er tekin  
úr gagnstæðri átt.  
Hreindýrsskrokkur-  
inn er fremst til  
hægri í netinu.

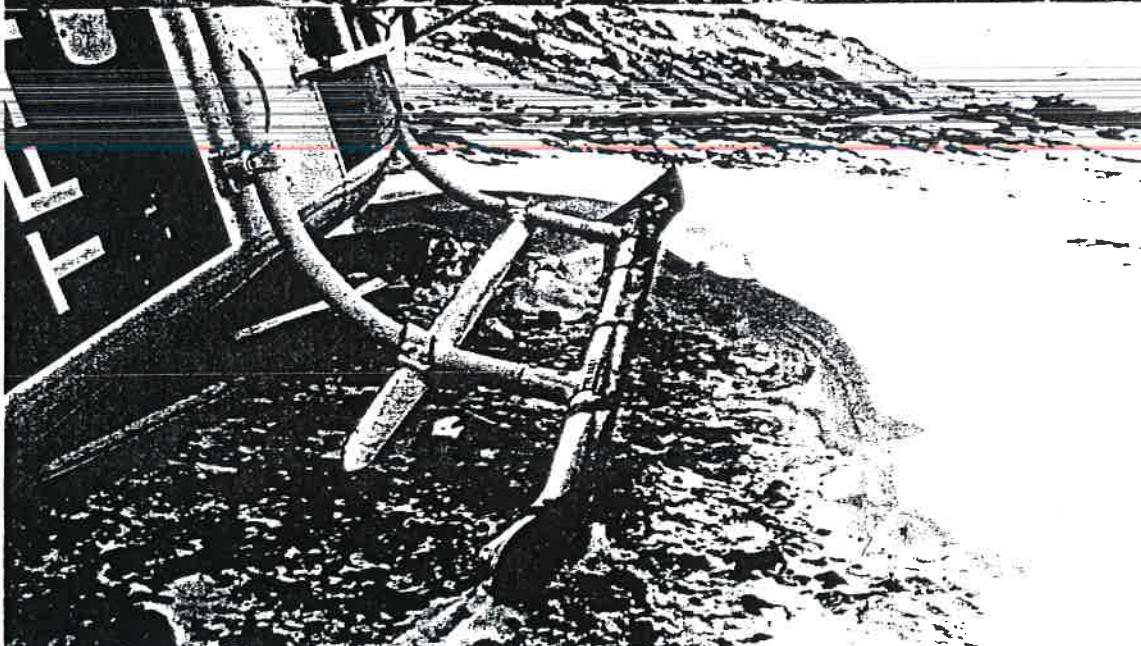
Við afturenda hægra skiðis þyrlunnar og hægra megin við það, stóð klöpp upp úr jarðveginum. Hún var í laginu líkt og stór niðurgrasfinn teningur og aðeins eitt horn hennar stóð upp úr. Hæð hornsins var u.p.b. 20 sm og um eins meters langar hliðar þess, sem voru nálægt því að vera lóðréttar, lágu út frá því. Horn klapparinnar var í um 5 metra fjarlægð frá farinu eftir þyrlblaðið.

Greinilegt og nýlegt mar var á hægra horni þrúgunnar á skiðinu og það hafði einnig gengið til um two sm fram á við miðað við skiðið. Þrúgan var einnig undin um 90°, líkt og þyrlan hafi staðið í skíðisendannum leið og hún valt. Þá var um 90° rispa innan í þrúgunni, mynduð af afturenda skiðisins undir þrýstingi aftur á við.

Þyrlan TF-HHD á  
hlíðinni.  
A = Flatur og jarð-  
Fastur steinninn sem  
Afturendi hægra  
skíðisins rakst í

Sjá má hversu aftur-  
Hluti skíðisins er  
undinn.

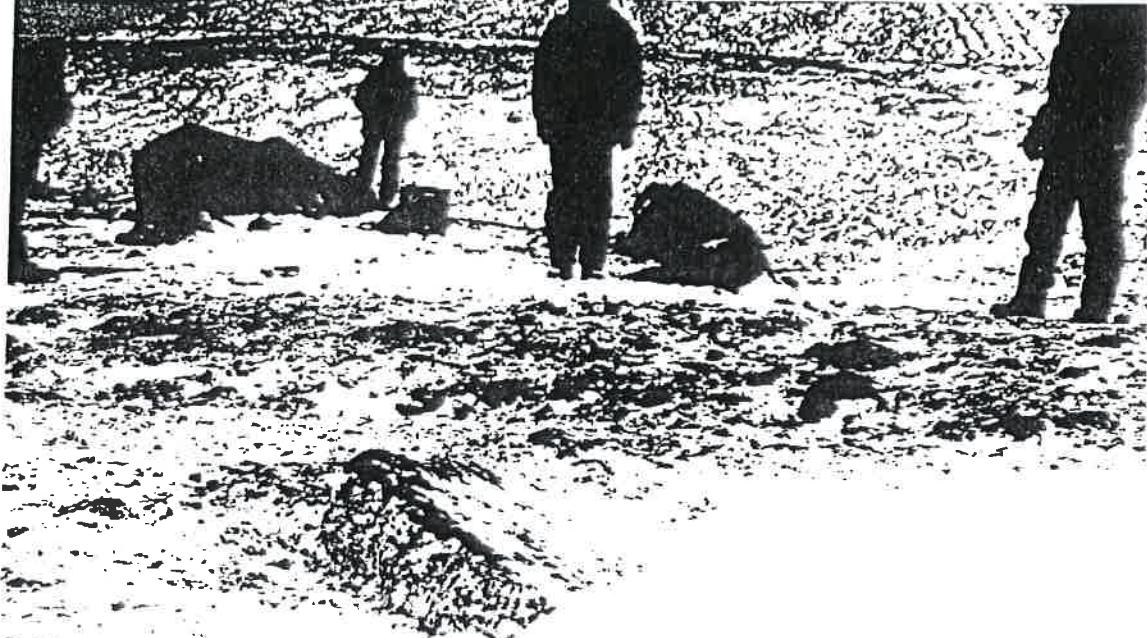
Á slysstað voru nokkrir all stórir steinar hægra megin við flakið, miðað við lendingar- og flugtaksstefnu út dalinn. Þar hallaði landinu upp í átt til fjalla og það hafði einnig nokkurn halla upp á við út dalinn. Þegar slysíð varð, var jörð alauð og dökk á slysstað, en um nótina eftir það snjóaði og snjóföl var á staðnum, 16. september, þegar slysstaður var rannsakaður og flakið flutt til byggða.

Steinninn sem skíðið  
rakst í er fremst á  
myndinni.  
Stórir steinar eru til  
hliðar ofar á hjallanum.

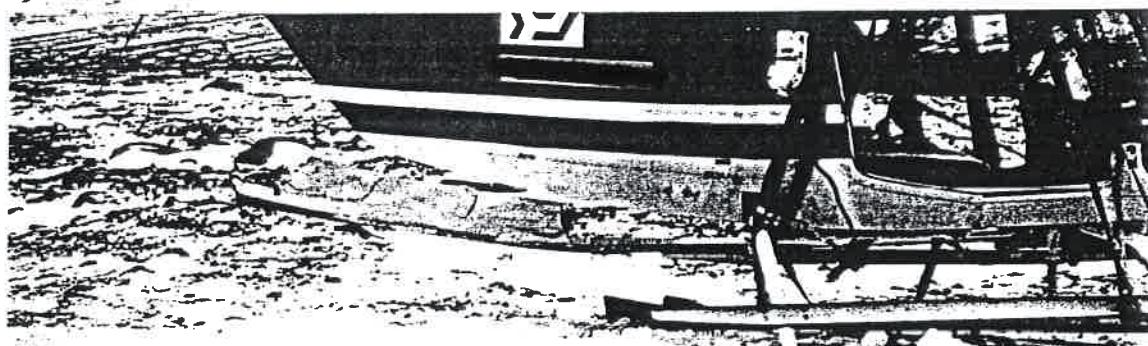
Svo sem fram kemur í gr. 1.12 hér á undan, báru verksummerki með sér, að þyrlan hafði skriðið fram og afturendi hægra skíðisins rann fram af jarðfastri hallandi klöpp, sem sást illa eða ekki frá sjónarhorni flugmannsine. Um leið og flugmaðurinn stöðvaði framskriðið og þyrlan fékk kný aftur á bak, varð fyrirstaða við hægra skíðið þar sem það nam við klöppina..

Þyrlan hefur verið  
rétt við.  
Steinninn er á móts  
við afturenda skíðisins.

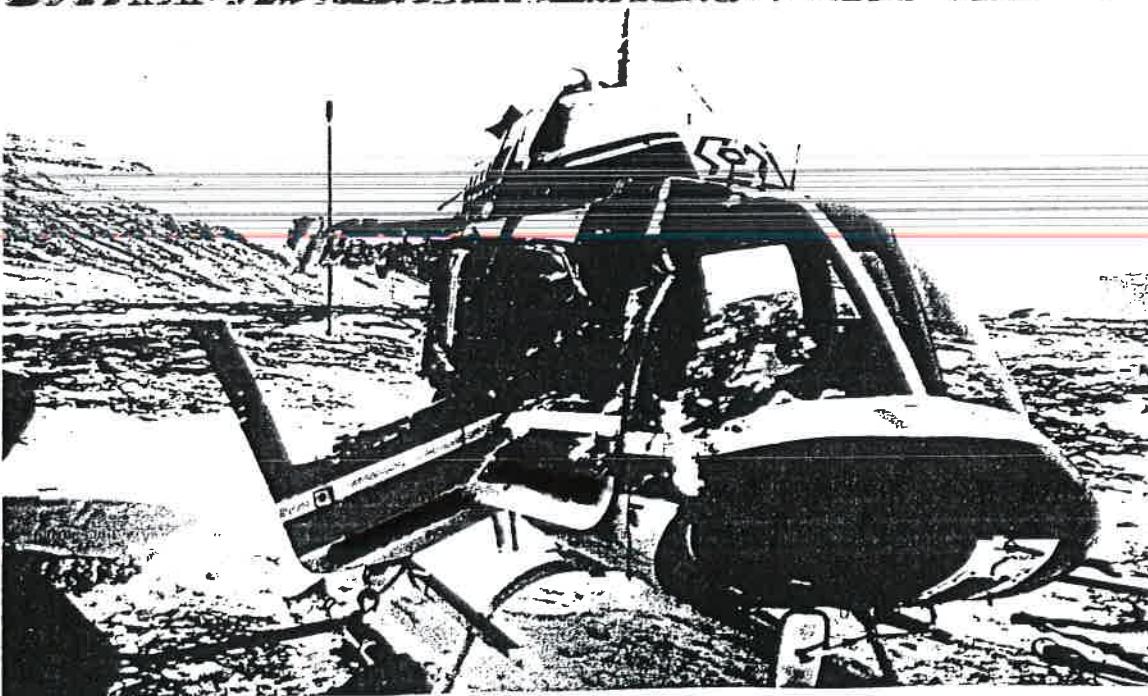
Yfirborð enda búts "rauða" blaðsins var strokið rauðum málningarlit. Það gerðist þegar blaðendinn skarst í gegnum búk þyrlunnar, sem var rauðmálaður á þeim kafla sem blaðið fór í gegnum hann. Yfirborð við enda "hvítlaðið" blaðsins, sem ekki hafði brotnað í sundur þótt það hefði bagnað og tætst, var makað bláum málningarlit, eftir að hafa höggvist í búk þyrlunnar á stuttum kafla þar sem aðeins var blá málning, aftan við aðal skurðinn eftir "rauða" blaðið.

Hraði þyrilsins á ferli sínum miðað við snúningshraða, var ekki nægur til að koma í veg fyrir að "rauða" blaðið skaerist fyrst djúpt í gegnum búk þyrlunnar áður en það stakkst í jörð, þar sem endi þess brotnaði af. Þá hefur þyrellinn haldið áfram snúningnum og "hvít" blaðið einnig náð að skera búkinn aftan við aðal skurðinn eftir "rauða" blaðið, áður en þyrellinn flaug þangað sem hann lenti í um 10 metra fjarlægð frá þyrilöklinum.

Hægri hlið flaks  
TF-HHD séð framan frá  
Sjá má skurðarfar  
þyrliblaðsins í gegnum  
skrokk þyrluðnar.
