Skýrsla um banaslys í umferðinni

Ólafsfjarðarvegur – Hámundastaðaháls 17.3.2014

Málsnr. 2014-U005

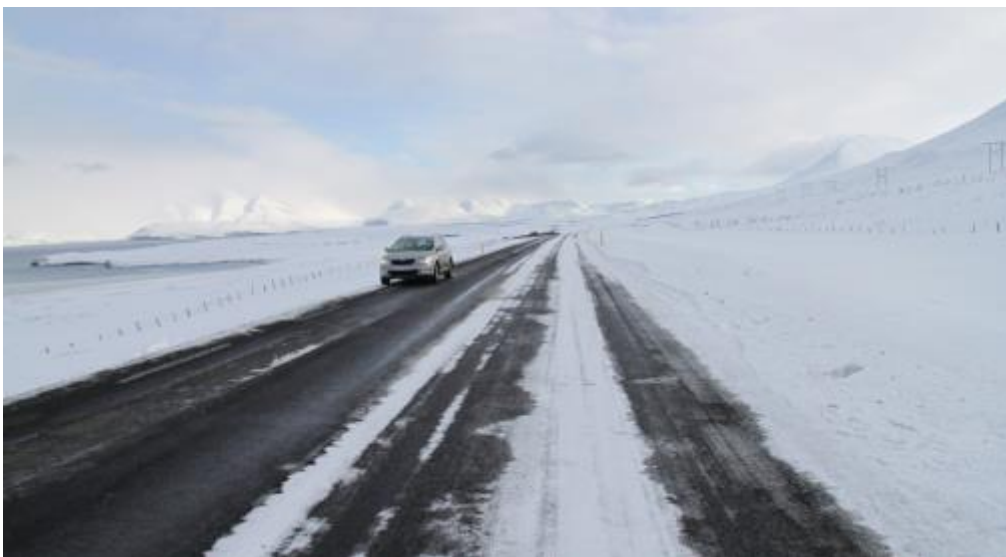
Horft suður Ólafsfjarðarveg á slysavettvang. Áreksturinn varð framan við bifreiðina á myndinni, á akrein norður Ólafsfjarðarveg.

Á slysstað liggur Ólafsfjarðarvegur um Hámundastaðaháls. Vegurinn er beinn, 6,4 metra breiður þar sem áreksturinn varð en hægri beygja er norðan við slysstað þaðan sem Toyota Hiluxbifreiðin kom. Snjóþekja var á veginum er slysið varð og yfirborðsmörkingar ekki greinilegar. Stíkur marka vegkanta en snjór var við hliðar vegarins.
