**Nr. 024 / 15 Sturla GK 12****Fékk á sig brotsjó við Grindavík**

Skipaskr.nr. 1272  
 Smíðaður: Noregi 1967, stál  
 Stærð: 486,5 brl. 671,5 bt.  
 Mesta lengd: 52,6 m Skráð lengd: 49,58 m  
 Breidd: 8,53 m Dýpt: 6,8 m  
 Vél: MaK 742kW, 1967  
 Fjöldi skipverja: 14

Lokaskýrsla afgreidd á fundi 3. júní 2016 af Geirþrúði Alfreðsdóttur, Inga Tryggvasyni, Hilmari Snorrasyni, Pálma K. Jónssyni og Hirti Emilssyni

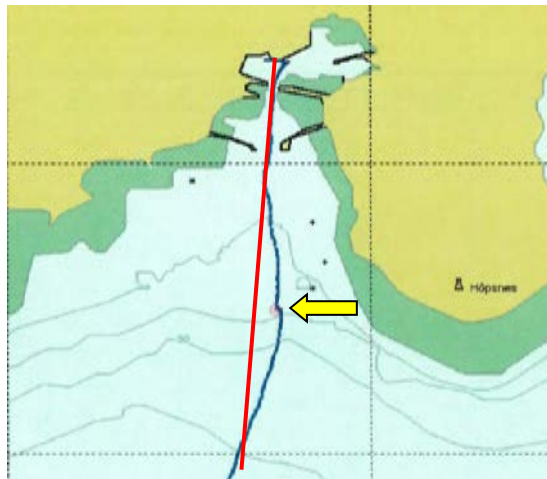
Kl. 21:46 þegar skipið var stutt í Djúpsundinu fyrir utan Grindavíkurhöfn (*sjá kort*) fékk það á sig brot með þeim afleiðingum að miklar skemmdir urðu á búnaði á þilfari. Ekki urðu slys á fólki.

- að samkvæmt korti var 10-11 m dýpi þar sem skipið fékk á sig brotið. Skipið var stutt aðeins austur úr innsiglingamerkjum (*sjá kort*) en skipstjóri taldi að ekki væri hægt að fullyrða um hvort þetta hefði ekki gerst ef það hefði verið í merkjum. Samkvæmt korti er dýpið um 18 m í innsiglingarennunni á móts við þann stað sem skipið fékk á sig brotið;
