Nr. 062 / 15 Kruzenshtern**Ásigling í höfn**

Fánaríki Rússland
 IMO 6822979
 Smíðaður: Þýskaland 1926
 Stærð: 3064 GT
 Mesta lengd: 114,4 m Hæð 51,3 m
 Breidd: 14,02 m Dýpt: m
 Vél: 2 x 1000 bhp / 8 cyl diesel
 Fjöldi skipverja: 207
 Fjöldi farþega: 3

Lokaskýrsla afgreidd á fundi þann 16. september 2016 af Geirþrúði Alfreðsdóttur, Inga Tryggvasyni, Hilmar Snorrason, Pálma K. Jónssyni og Hirti Emilssyni

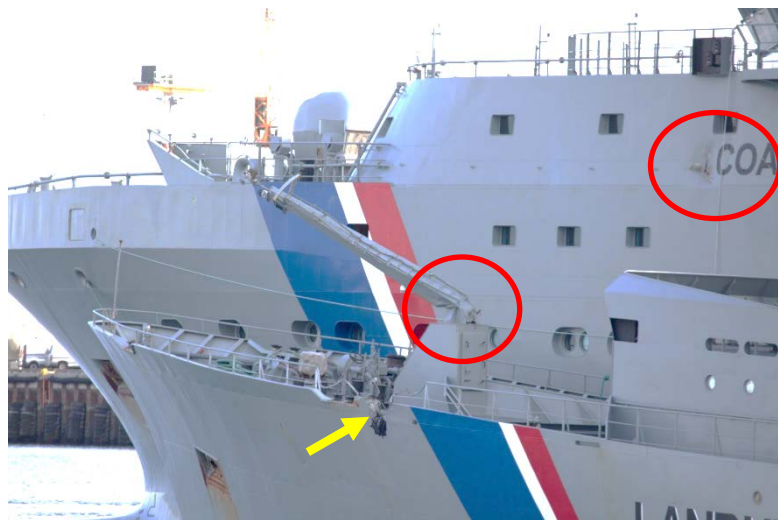
Þegar verið var að snúa skipinu inn í höfninni sigldi það á varðskipin Týr og Þór sem lágu við Faxagarð. Bugspjót seglskipsins lenti fyrst á yfirbyggingu Þórs, sem lá fyrir innan Týs, áður en stefni þess lenti á bakborðsbóg Týs (Mynd 1) og frammastri.

Mynd 1 Hluti skemmdanna á varðskipunum

Umtalsvert tjón varð á varðskipunum auk þess sem eitthvert tjón varð á bryggjunni. Bæði varðskipin urðu ósjáfar. Skemmdir Kruzenshtern voru m.a. á bugspjóttinu.

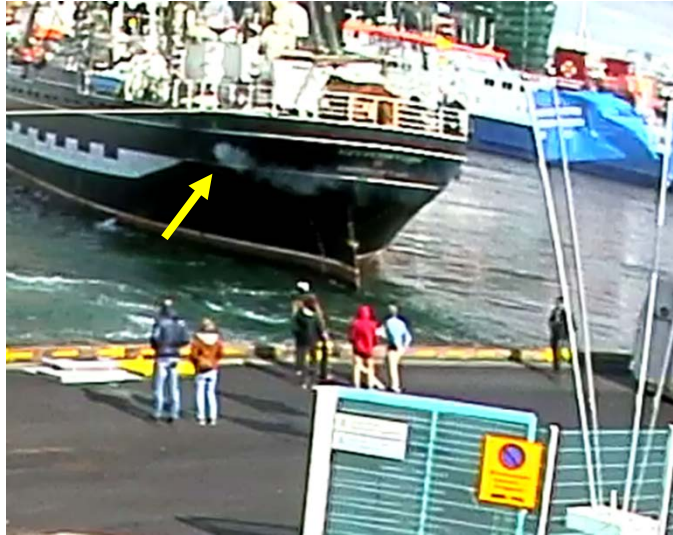
- að samkvæmt myndavélakerfi Faxaflóahafna mátti sjá þegar aðalvél var beitt (sjá mynd 2) þegar skipið var komið u.þ.b. þvert á bryggjuna og með stefnu á varðskipin. Við þetta fékk skipið framskrið og sigldi á varðskipin;

Mynd 2 Reykur frá púströri og skrúfuvatn

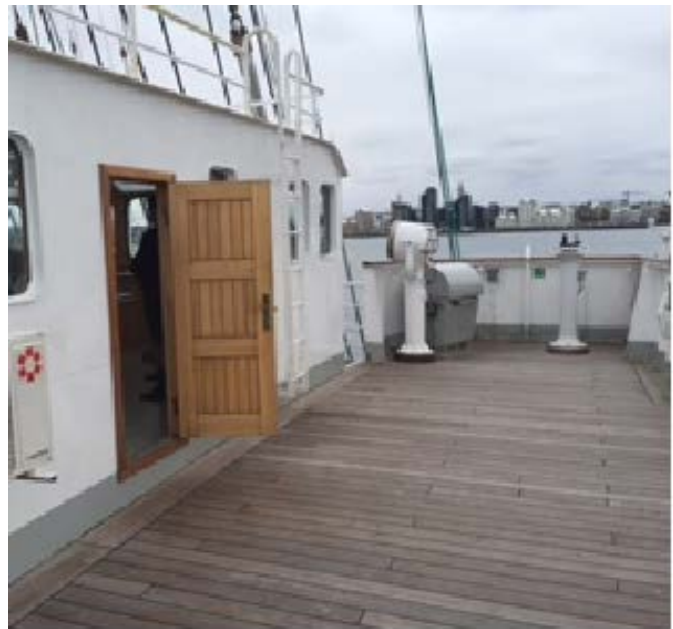
- að stjórnvél fyrir aðalvélar voru á báðum brúarvængjum en skipstjóri taldi sig ekki geta notað þau við þessar aðstæður þar sem hann þyrfti að vera mikið á hreyfingu yfir á báða brúarvengi. Brúarvængirnir voru fyrir aftan brú þannig að útsýni skipstjórans var takmarkað fram eftir skipinu;

Mynd 3 Brúarvængur á stjórnvalli

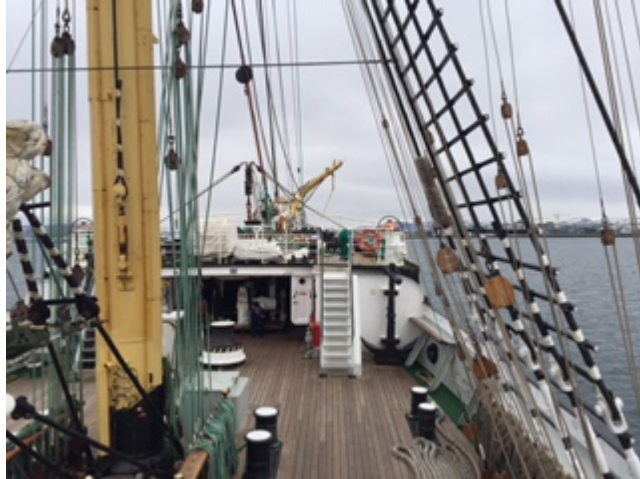
Mynd 4 Útsýni frá stjórnþalli
