Nr. 041 / 15 Perla***Skipverji slasast við fall***

Skipaskr.nr. 1402
IMO nr. 6423137
Smíðaður: Husum Þýskalandi 1964 stál
Stærð: 331,3 brl. 410 bt.
Mesta lengd: 47,99 m Skráð lengd: 42,2 m
Breidd: 8,64 m Dýpt: 4 m
Vél: Alpha 220 kW 1964
Fjöldi skipverja: 5

Lokaskýrsla afgreidd á fundi 14. desember 2015 af Geirprúði Alfreðsdóttur, Inga Tryggvasyni, Hilmari Snorrassyni, Pálma K. Jónssyni og Hirti Emilssyni

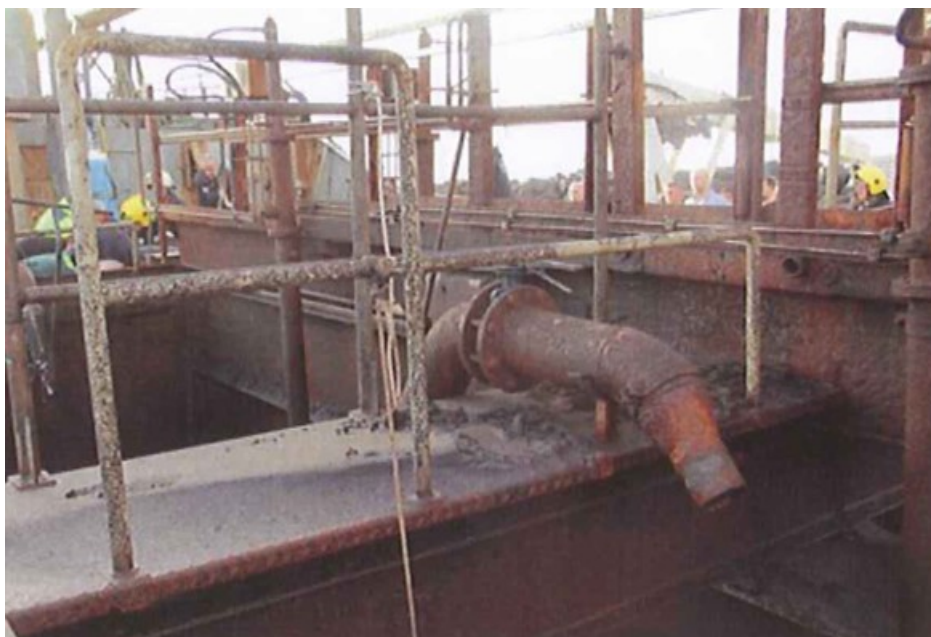
Mynd 1 Myndin sýnir vettvang og sjölögnina sem stúturinn losnaði af

- að slasaði var að stýra skolstút með tveggja metra handfangi sem soðið var fast á stútendann og stóð hann á palli milli lestanna við það (sjá mynd 1). Stúturinn, sem losnaði, var á gúmmíbarka sem festur var við sjólögnina og handfangið var fest í enda hans (mynd 3). Ekki er vitað af hverju stúturinn losnaði en skipverjinn náði ekki að sleppa handfanginu í tíma;

Orsök slyssins var illa hannaður búnaður og óöruggt starfsumhverfi.

Nefndin telur að þrátt fyrir endurbætur og breytt verklag sé frágangur á stútnum viðsjárverður með tilliti til öryggis.

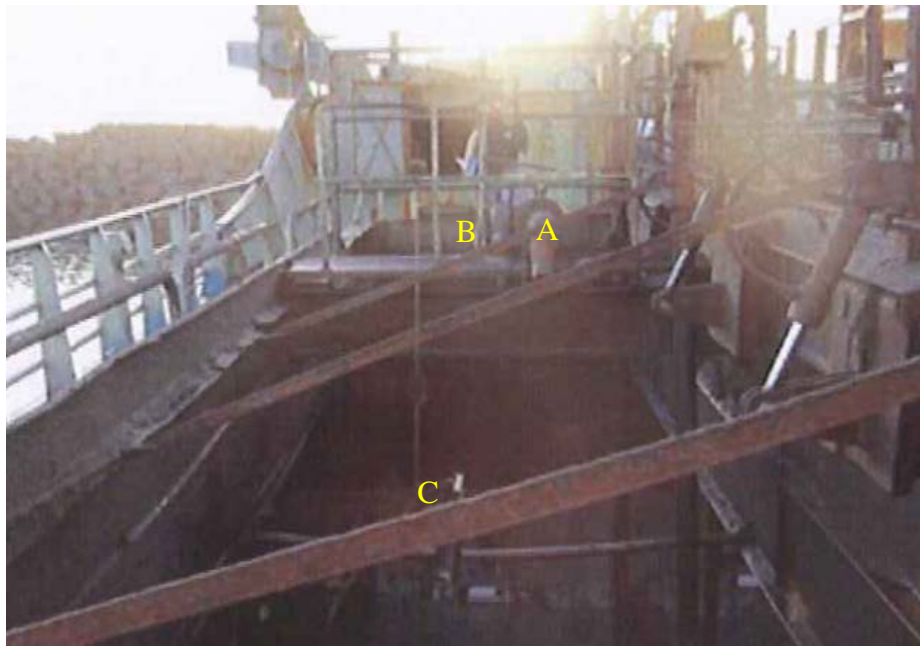
Mynd 2 A Sjólögn, B Pallur, C Stútur og gúmmíbarki

- að mikill þrýstingur og titringur var á lögninni enda lokað fyrir alla aðra stúta á henni og reglulega hafði þurfi að herða upp á hosuklemmum fyrir gúmmíbarkann;

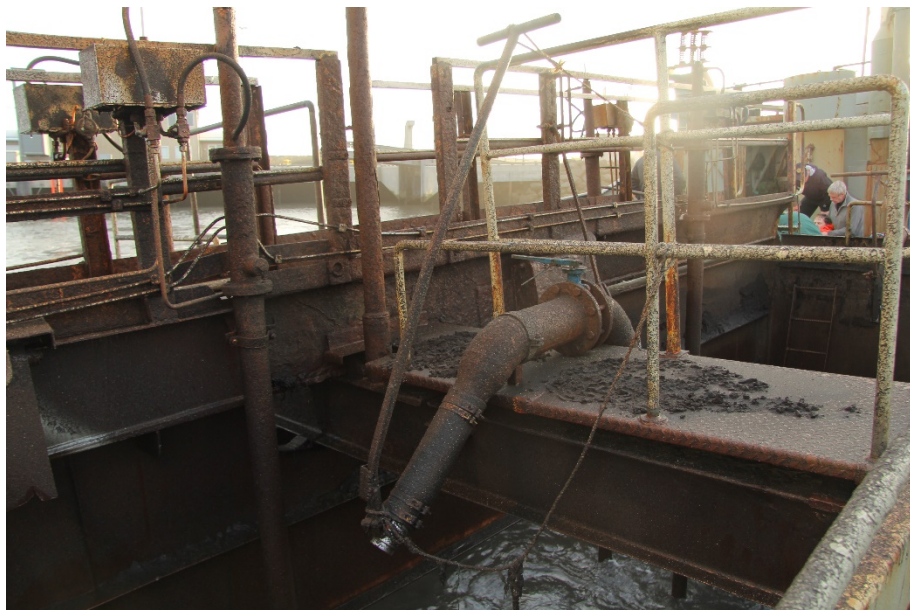
Mynd 3 Myndin sýnir búnaðinn og handfang þegar hann er í lagi
