Skýrsla um sjóatvik

Mál nr.: **2014-S030**

Nafn skips: **Einir SU 7 / 1698**

Atvik: **Leki í vélarúmi og ofhleðsla**

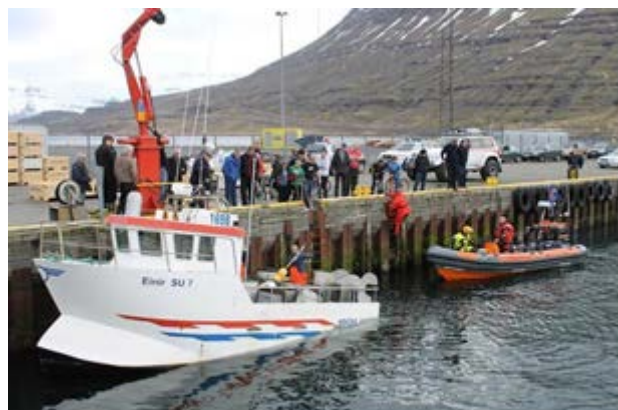
Einir kominn til hafnar ©Þórlindur Magnússon

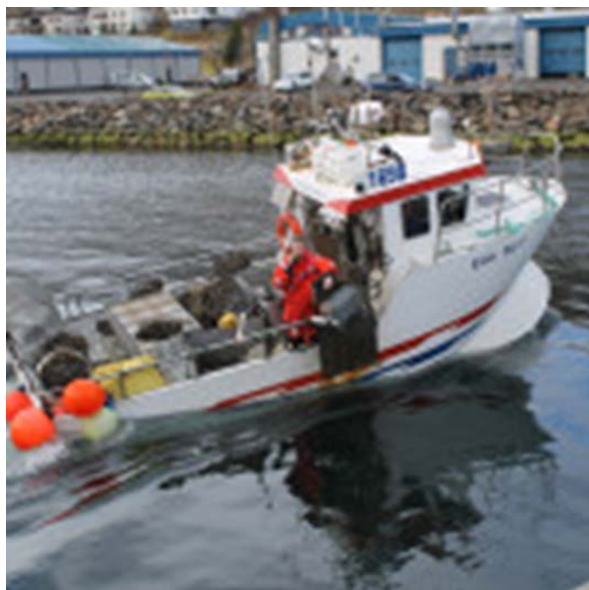
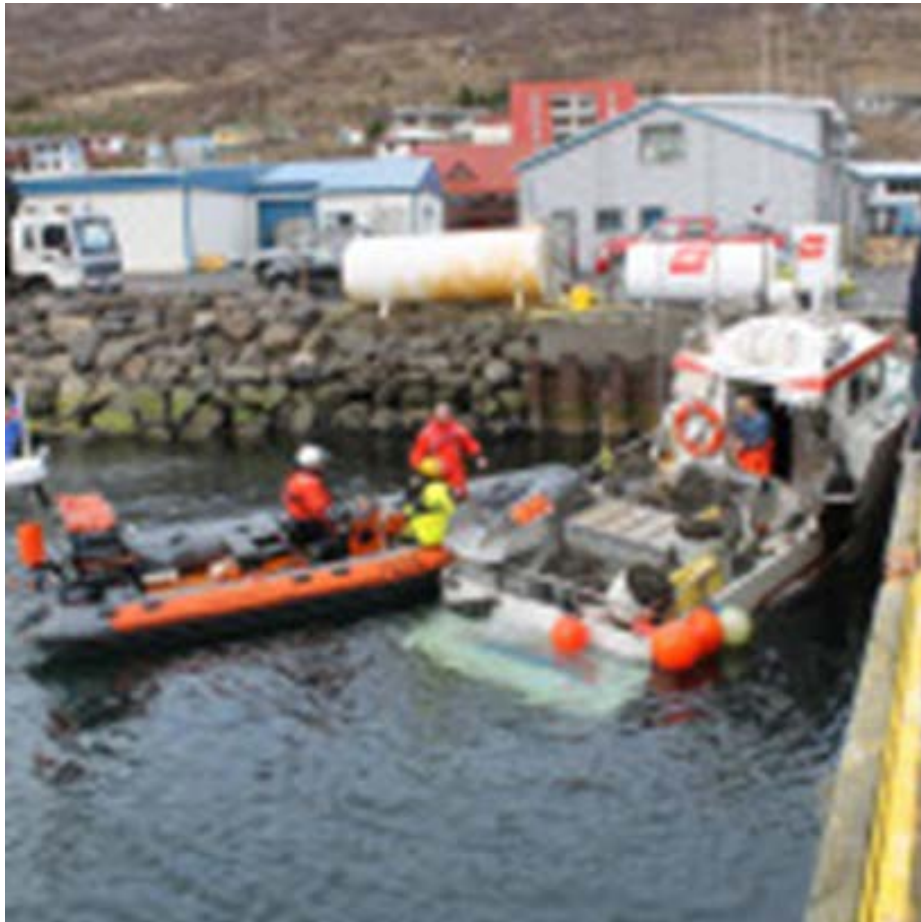
- að auki er áætluð sjósöfnun um borð vegna lekans um 1.230 kg þ.e.a.s. 200 kg í línuböllum, 680 kg í vélarúmi og 350 kg undir lestargólfi. Samtals er því særými bátsins um 15,3 tonn miðað við 12,7 tonn í hleðslutilviki í stöðugleikagögnum miðað við 100% aflahleðslu og 30% aðrar birgðir. Miðað við þetta var báturinn ofhlaðinn u.þ.b. 2-3 tonn. *Myndirnar hér að neðan sýna ástandið á bátnum þegar í land var komið;*

Vegna þess hve lítið sjómagnið var og þar af leiðandi lítill flötur vegna lögunar skipsins þá urðu áhrif af fríu yfirborði hverfandi. Reyndar virtist ljósmynd af bátnum við bryggju sýna meiri hleðslu og þ.a.l. minna fríborð en útreikningar sýndu. Skýringin á því getur verið að sjómagnið um borð hafi verið vanmetið.

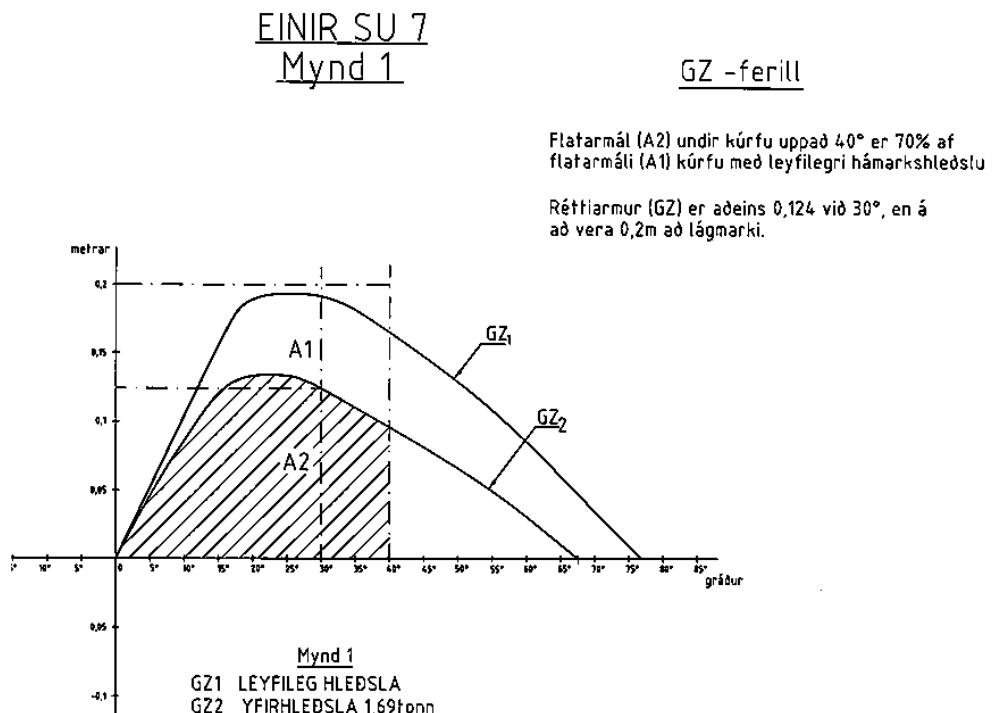
Hleðslutilvik 1

Leyfileg hleðsla (heimkoma) og yfirhleðsla en enginn sjór um borð.

Eins og meðfylgjandi útreikningar bera með sér á *Mynd 1* þá rýrnaði stöðugleiki bátsins verulega við þessa yfirhleðslu eða niður í u.þ.b. 70% af leyfilegu lágmarki samkvæmt kröfum SGS (Samgöngustofu).

GZ réttiarmurinn við 30° á að vera 0,2m til að uppfylla kröfur en er í raun 0,124m sem er 62% af lágmarkskröfum.

Limit	Min/Max	Actual	Margin	Pass
(1) Area from 0.00 deg to 30.00	>0.0550 m-R	0.050	0.005	No
(2) Area from 0.00 deg to 40.00 or Flood	>0.0900 m-R	0.070	0.020	No
(3) Area from 30.00 deg to 40.00 or Flood	>0.0300 m-R	0.019	0.011	No
(4) Righting Arm at 30.00 deg or MaxRA	>0.200 m	0.124	0.076	No
(5) Angle from 0.00 deg to MaxRA	>25.00 deg	22.00	3.00	No
(6) GM at Equilibrium	>0.350 m	0.489	0.139	Yes

Báturinn uppfyllir ekki kröfur IMO (Alþjóðarsiglingamálastofnunar) um stöðugleika þó byrjunarstöðugleiki (GM) sé í lagi.

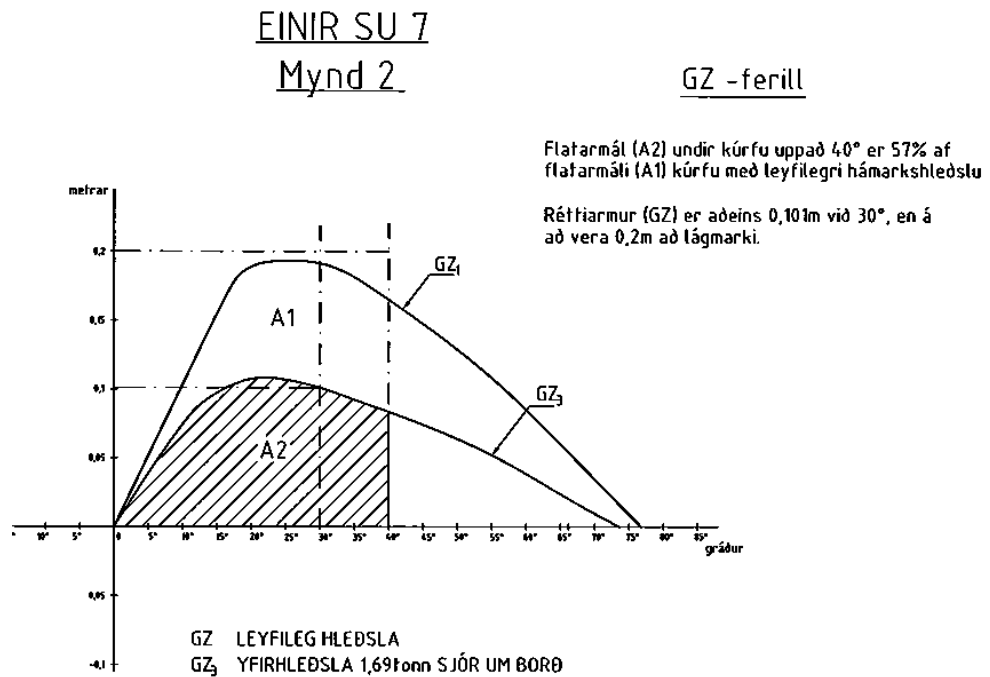
Hleðslutilvik 2

Leyfileg hleðsla (heimkoma), yfirhleðsla og sjór kominn í bátinn.

Á *Mynd 2* sést hvað gerðist þegar sjór komst í bátinn og þyngdi hann enn frekar. Þegar það gerðist minnkaði fríborð hans og stöðugleikin rýrnaði.

Við það fór flatarmálið undir GZ-3 niður í um 57% af leyfilegu lágmarki og GZ réttiarmurinn niður í 0,101m sem er u.þ.b. 50% af lágmarkskröfum.

Limit	Min/Max	Actual	Margin	Pass
(1) Area from 0.00 deg to 30.00	>0.0550 m-R	0.043	0.012	No
(2) Area from 0.00 deg to 40 .00 or Flood	>0.0900 m-R	0.059	0.031	No
(3) Area from 30.00 deg to 40 .00 or Flood	>0.0300 m-R	0.016	0.014	No
(4) Righting Arm at 30.00 deg or MaxRA	>0.200 m	0.102	0.098	No
(5) Angle from 0.00 deg to MaxRA	>25.00 deg	22.00	3.00	No
(6) GM at Equilibrium	>0.350 m	0.474	0.124	Yes

Báturinn uppfyllir ekki kröfur IMO (Alþjóðarsiglingamálastofnunar) um stöðugleika þó byrjunarstöðugleiki (GM) sé í lagi.
