## Skýrsla um banaslys í umferðinni

Mál nr.: **2015-177U023**

Staðsetning: **Suðurlandsvegur við Hólá í Öræfum**

Atvik: **Framanákeyrsla á einbreiðri brú**

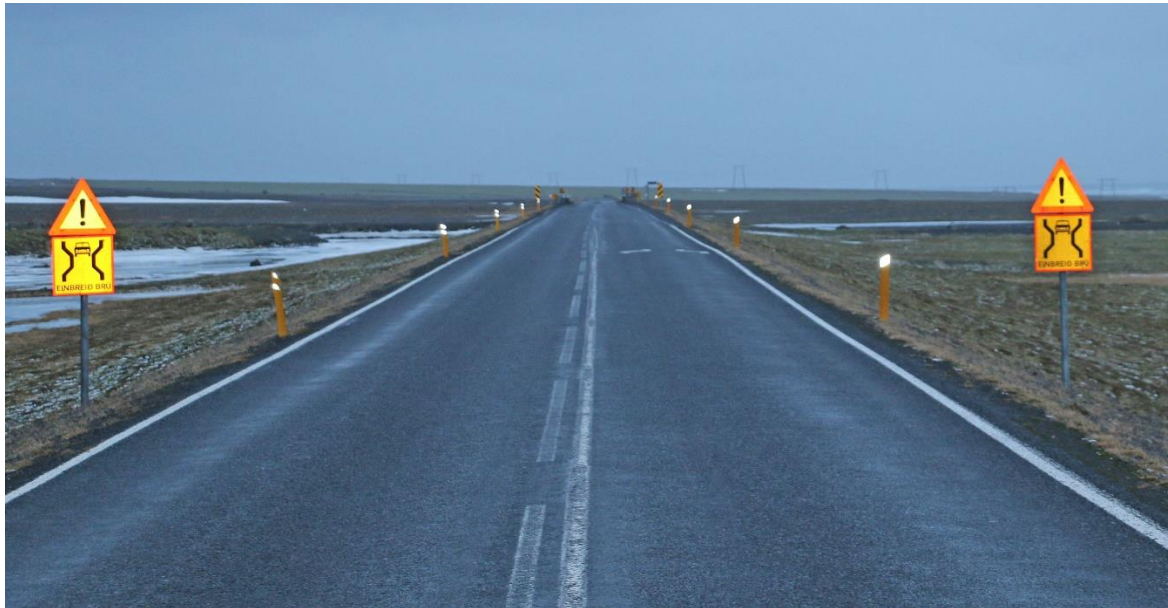
Mynd 1: Mynd tekin í akstursátt Toyota RAV4 bifreiðarinnar degi eftir slysið.

Árekstrarstaður var við vestari enda brúarinnar. Rakst vinstri framendi Toyota bifreiðarinnar á vinstri hlið Kia bifreiðarinnar með þeim afleiðingum að mikil aflögun varð inn í ökumannsrými hennar. Allir farþegar og ökumenn voru spenntir í öryggisbelti.

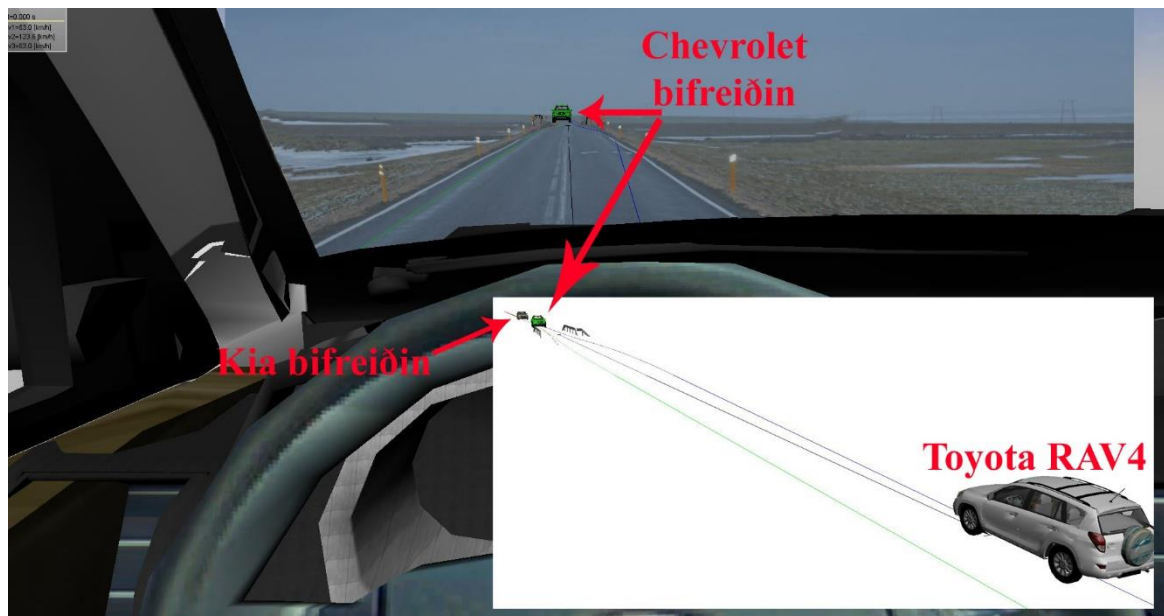
Mynd 2: Tölvugerð mynd af útsýn ökumanns Toyota RAV4, skammt frá brúnni. Kia bifreiðin sést ekki á bak við Chevrolet bifreiðina.

Ökumaður Toyota bifreiðarinnar ók allt of hratt að brúnni. Samkvæmt hraðagögnum frá GPS tækjum bifreiðanna, lýsingu ökumanns Chevrolet bifreiðarinnar og annarra vitna ásamt legu vegarins er líklegt að ökumenn Toyota og Kia bifreiðanna hafi ekki séð hvorn annan fyrir en rétt áður en þeir skullu saman. Þar sem bifreiðarnar skullu saman við vestari brúarenda og á grundvelli greiningar á gögnum úr GPS tækjum bifreiðanna er ljóst að Kia bifreiðin kom að brúnni á undan Toyota bifreiðinni.

Af þeim sökum er afar mikilvægt að merkja einbreiðar brýr vel, með góðum fyrirvara og jafnvel lækka hámarkshraða. Rannsóknarnefnd samgönguslysa beinir því til veghaldara að yfirfara þessi mál með erlenda ferðamenn í huga.
