LOKAÐ MEÐ BÓKUN

Málnr.: **M-02114/AIG-15**

Staður: **Bakkaflugvöllur**

Lýsing: **Ofreis í flugtaki og brotlenti**

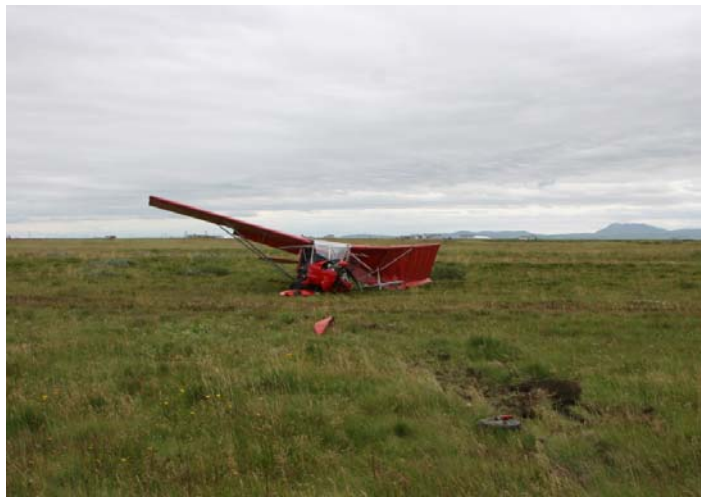
Flugmaður á físi TF-170 (V-Max Sky Ranger) hugðist fljúga frá flugvöllinum á Bakka til Vestmannaeyja. Að sögn físlflugmannsins tók físið á loft á um 50 mph hraða og klifraði bratt. Beitti hann því stýrinu fram og dró afl af hreyflinum. Flugmaðurinn dró afl af hreyflinum. Í kjölfarið seig vinstri vængurinn og leitaði

RNSA telur að skömmu eftir flugtak hafi flugmaðurinn snögglega dregið afl af hreyflinum án þess að beina stýri næginlega mikið fram, með þeim afleiðingum að fisið ofreis. Í kjölfarið hafi fisið leitað til vinstri og brotlent.

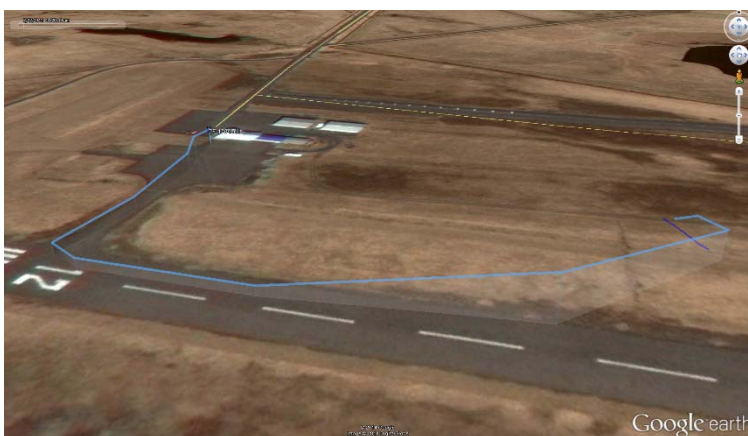
físið rólega til vinstri. Físið missti hæð, brotlenti utan flugbrautar og snérist hálfhring áður en það stöðvaðist. Físlflugmaðurinn var spenntur í belti, en kenndi sér meins eftir brotlendinguna.

Umtalsverðar skemmdir urðu á físinu, en meðal annars vinstri vængur og nefhjól brotnuðu í brotlendingunni ásamt því að lítilsháttar eldur kviknaði í vélarrými. Vel gekk hjá físlflugmanninum að komast út úr físinu eftir
