SKÝRSLA

Sérstakrar rannsóknarnefndar sem skipuð var í nóvember mánuði 2002 til að rannsaka flugslys í Skerjafirði 7. ágúst 2000.

Tölfræðileg greining á áætluðu eldsneytismagni TF-GTI þann 7. ágúst 2000

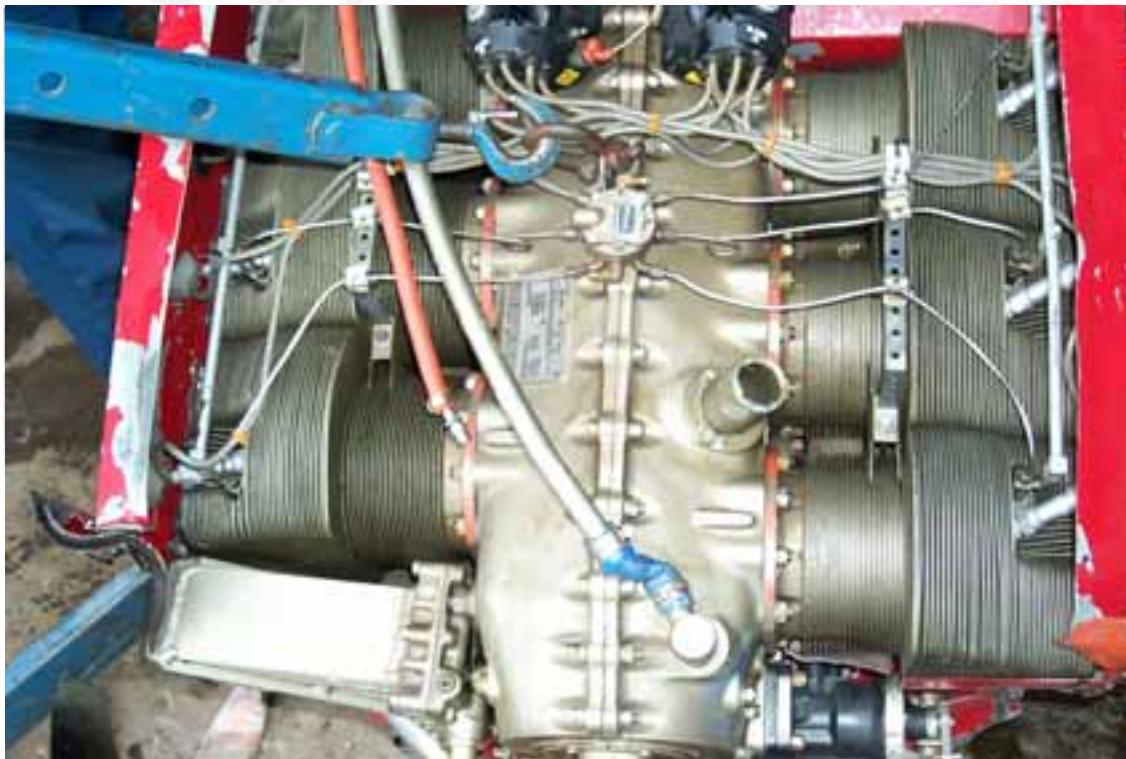
Fskj. nr. 8a og 8b sýna að oliupanna H-gerðar (Fskj. 8a) er öðru vísni lögð en oliupanna E-gerðar (Fskj. 8b).

Myndin sýnir hreyfil flugvélarinnar. Oliukælirinn er vinstra megin á myndinni fyrir framan strokk nr. 5 og staðfestir það að hreyfillinn er H-gerð

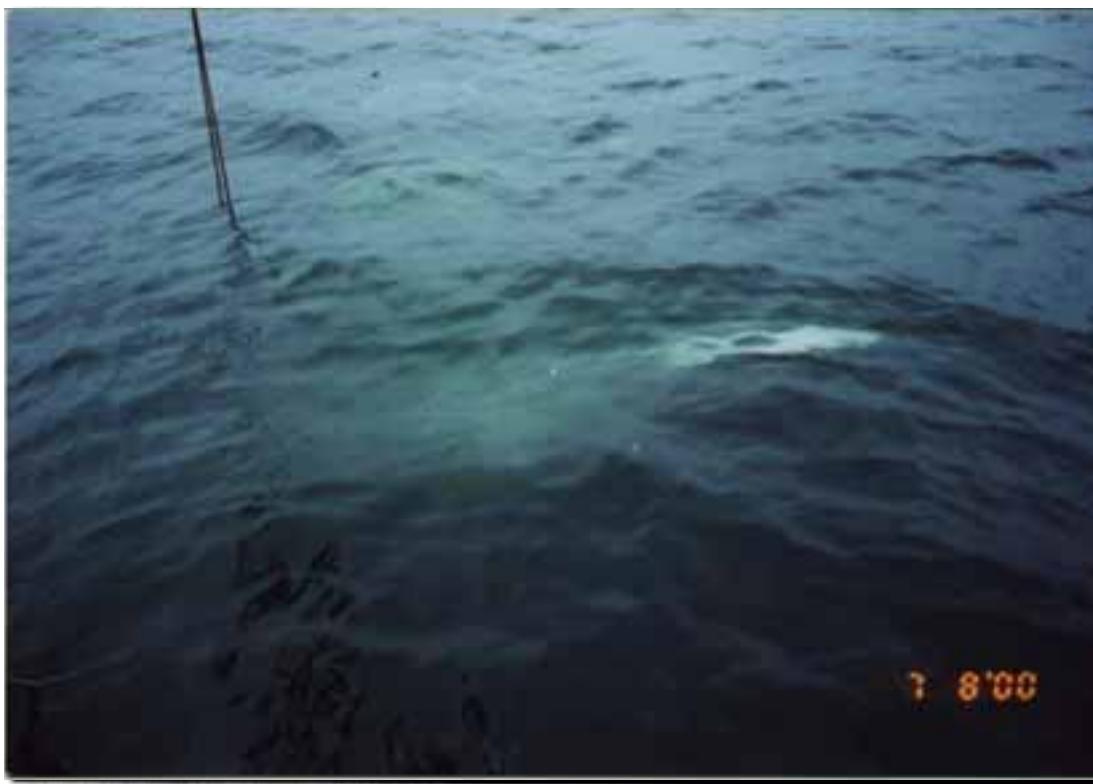
Myndin á bls. 76 sýnir glögglega að olía hefur komið upp meðfram vírunum sem notaðir voru til að lyfta flakinu úr sjónum og brák hefur myndazt.

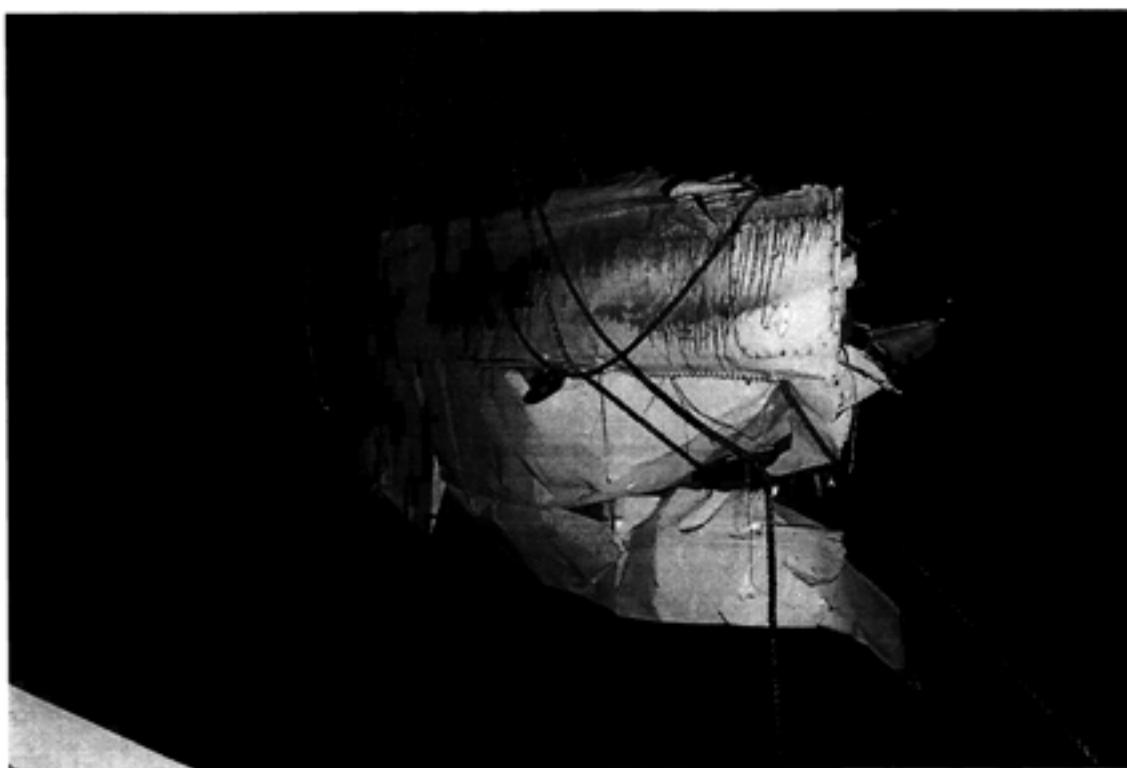
Sú mynd sem hér birtist sýnir talsverða oliu á væng flugvélarinnar sem verið er að ná upp. Hún sýnir svo að ekki verður um villzt að olía hefur ekki verið á væng flugvélarinnar meðan hún var á flugi, heldur hafi hún farið á vænginn þegar honum var lyft úr sjó. Myndirnar tvær sem hér eru birtar benda ekki til neinar oliuburrðar á hreyflinum.

Ljósmyndir þær af björgun flaksins sem lagðar hafa verið fyrir hina sérstöku rannsóknarnefnd og birtast hér sýna þess glögg merki að olía hafi komið upp meðfram vírunum sem notaðir voru til að lyfta flakinu úr sjónum. Var flekkurinn beint yfir flakinu. Þótt ekki verði staðfest með óyggjandi hætti hvort olían hafi verið úr hreyfli flugvélarinnar eða úr pramma sem notaður var við að lyfta flakinu upp að yfirborði verður að telja sterkar likur til þess að hún hafi verið úr hreyflinum, enda óliklegt að slikt magn leki úr pramma eða skipi meðan á notkun stendur og menn við störf.

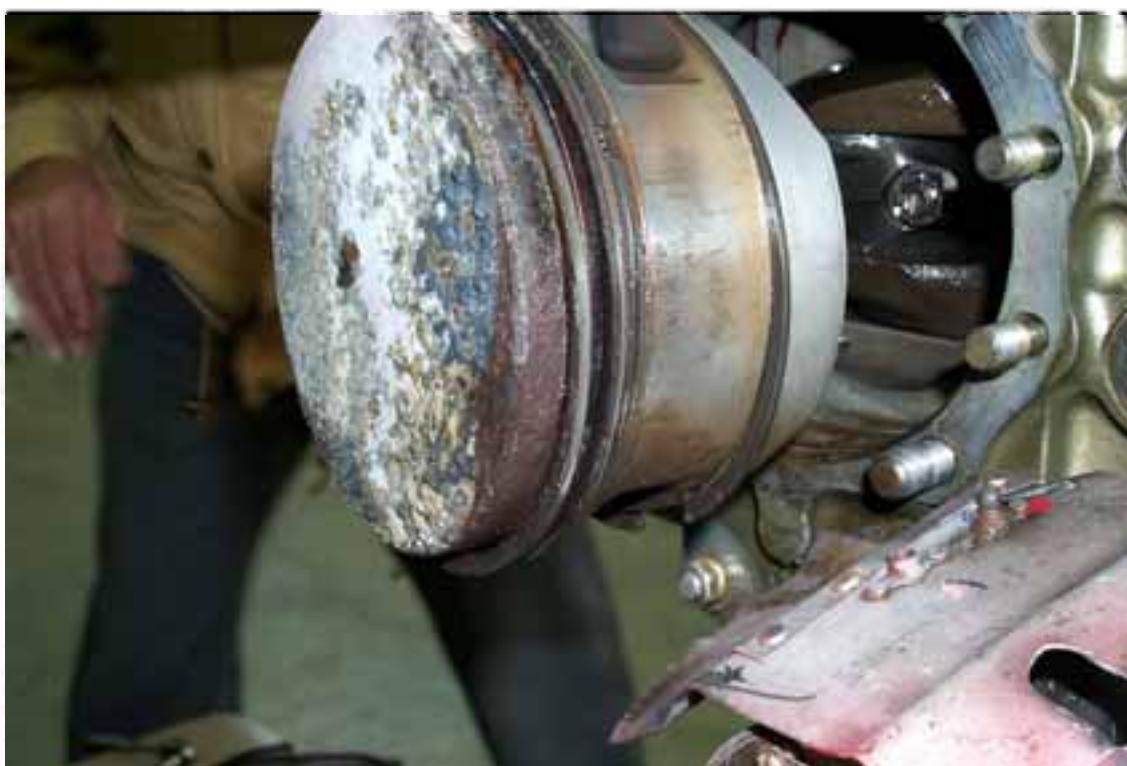
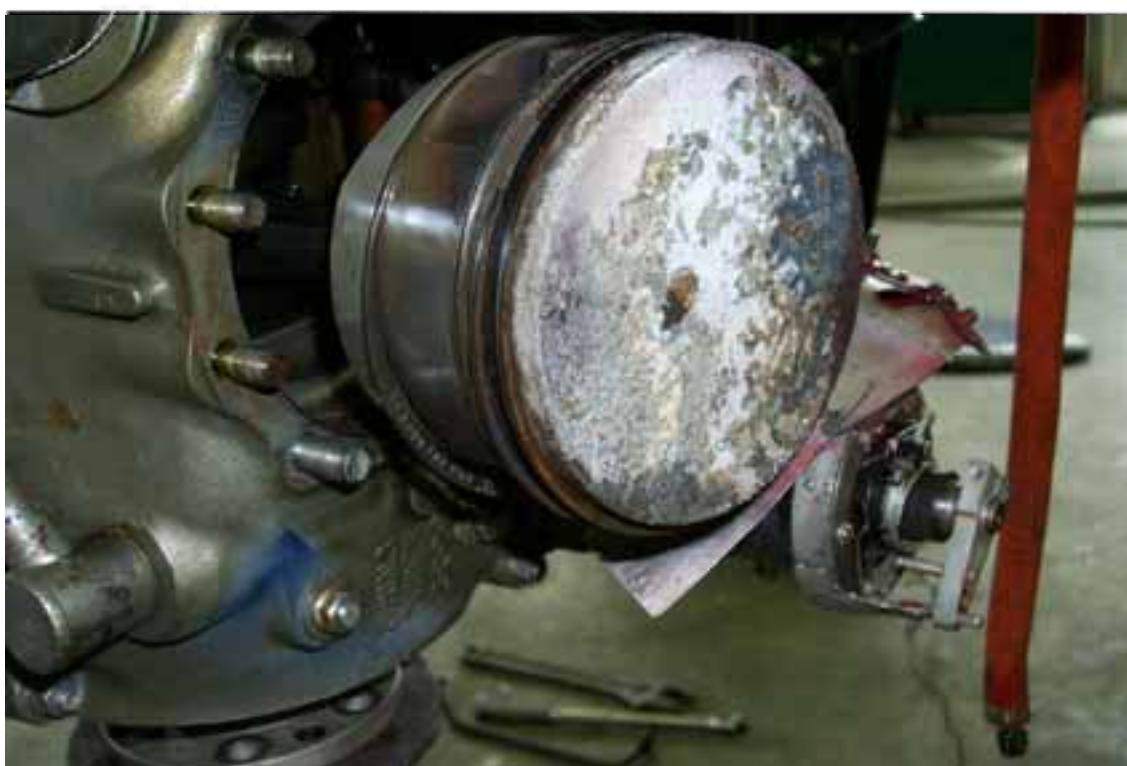
Þessu til frekari staðfestingar eru hér birtar myndir af stimpli úr öðrum þeirra strokka sem opnaður var við rannsókn á hreyflinum. Þær sýna engar skemmdir, heldur hið gagnstæða – strokkinn, sléttan og gljáandi.

Þessar tvær myndir sýna ekki neinar skemmdir í stimplum hreyfilsins sem hlytu að hafa orðið ef hann hefði brætt úr sér.

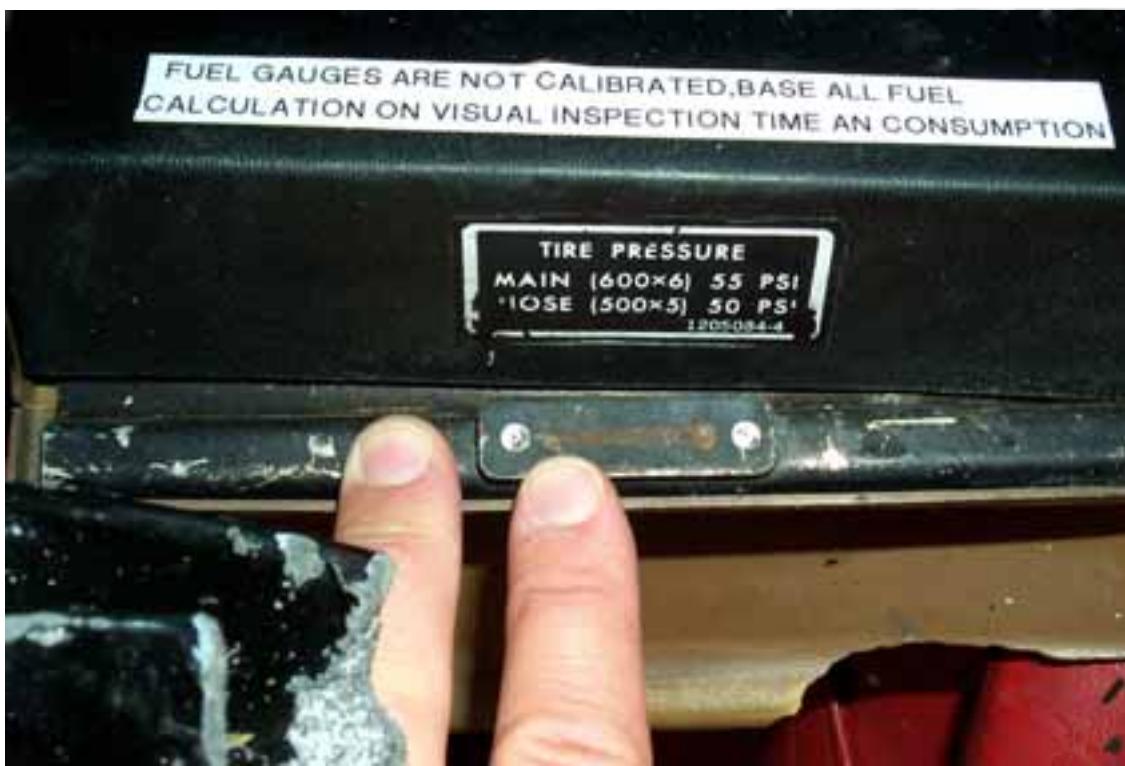
Ekki fundust aðrar vísbendingar um merkingar í flakinu eða á því. Eins og sjá má á myndinni hér fyrir neðan vantaði seinni hluta textans á skiltinu í mælahólfí flugvélarinnar.

Myndin sýnir skiltið sem var í mælahólfí flugvélarinnar.

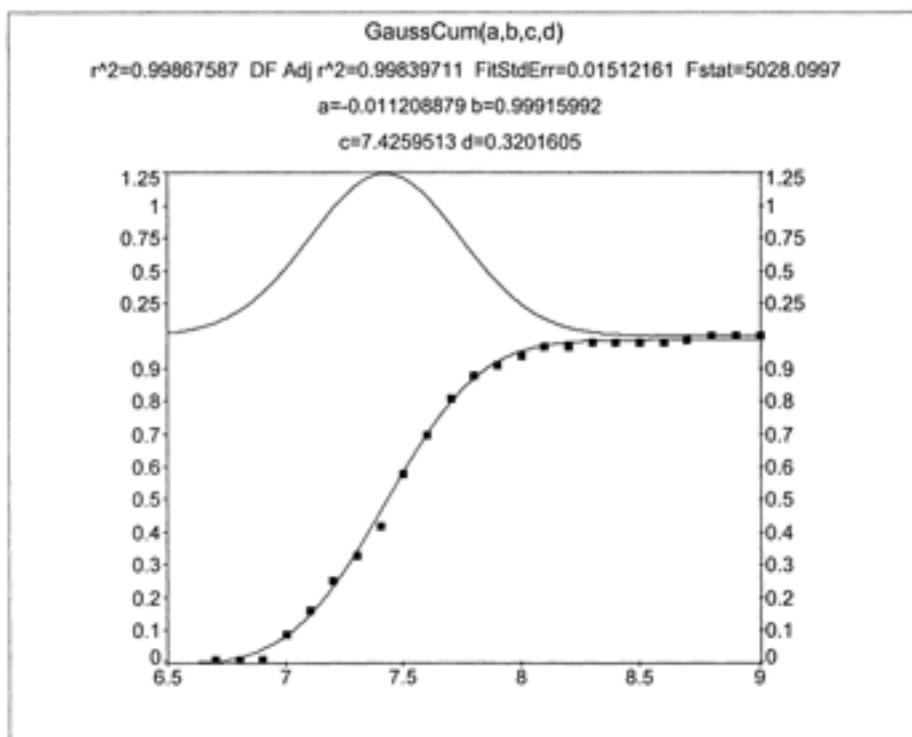
Meðaltalið á dreifingunni er í 7.42 klst sem þýðir jafnframt að á þeim tímapunkti var liklegast að vélun yrði eldsneytislaus m.v. gefnar forsendur. Uppsöfnuðu likurnar sýna að á þeim tímapunkti eru 50% likur á því að vélun hafi verið orðin eldsneytislaus. Eins og fram hefur komið ábur eru likur á því að vélun hafi verið orðin eldsneytislaus um 94% þegar slysið varð.

Mynd 5-5. Likur á eldsneytisskorti sem fall af tíma m.v. að vængendatankar séu ekki notaðir og að ekki sé gert ráð fyrir viðbótareyðslu vegna hjólabúnaðar.

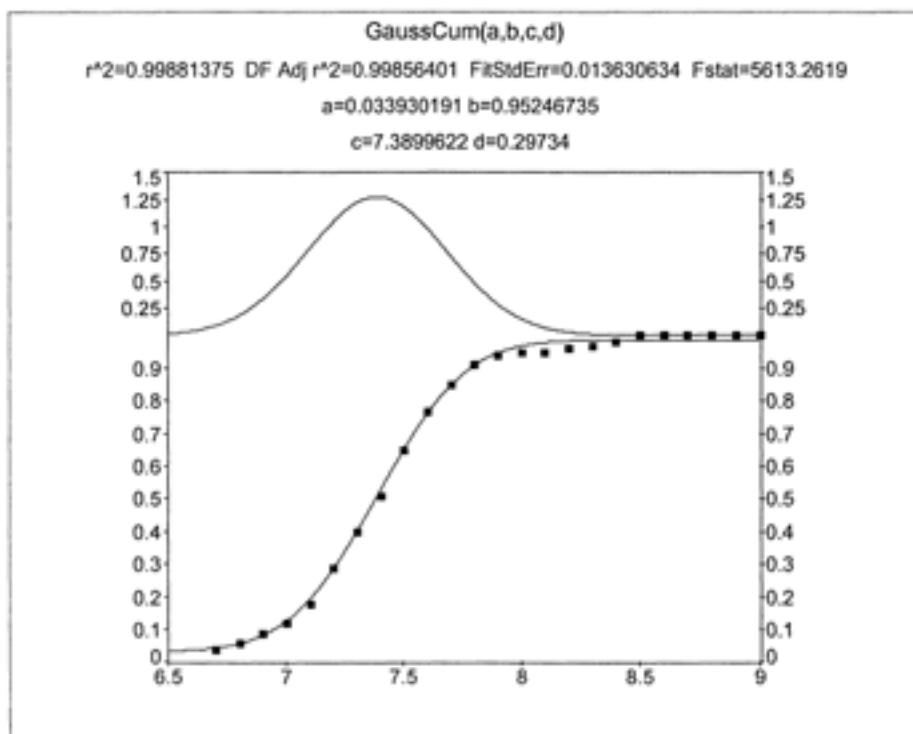
Þá sést að meðaltalið á dreifingunni hefur færst framar á timaferlinum eða í um 7.39 klst. Það er eðlilegt í ljósi þess að með hjólabúnaðinum fæst meiri eyðsla. Þá hefur staðalfrávikið aukist litillega sem stafar af því að fervikið af áhrifum hjólabúnaðarins bætist við heildar fervikið. Likurnar á því að vélin hafi verið orðin eldsneytislaus eru um 97% þegar slysið varð.

Mynd 5-6. Likur á eldsneytisskorti sem fall af tíma m.v. að viengendatankar séu ekki notaðir og gert sé ráð fyrir viðbótareyðslu vegna hjólabúnaðar.

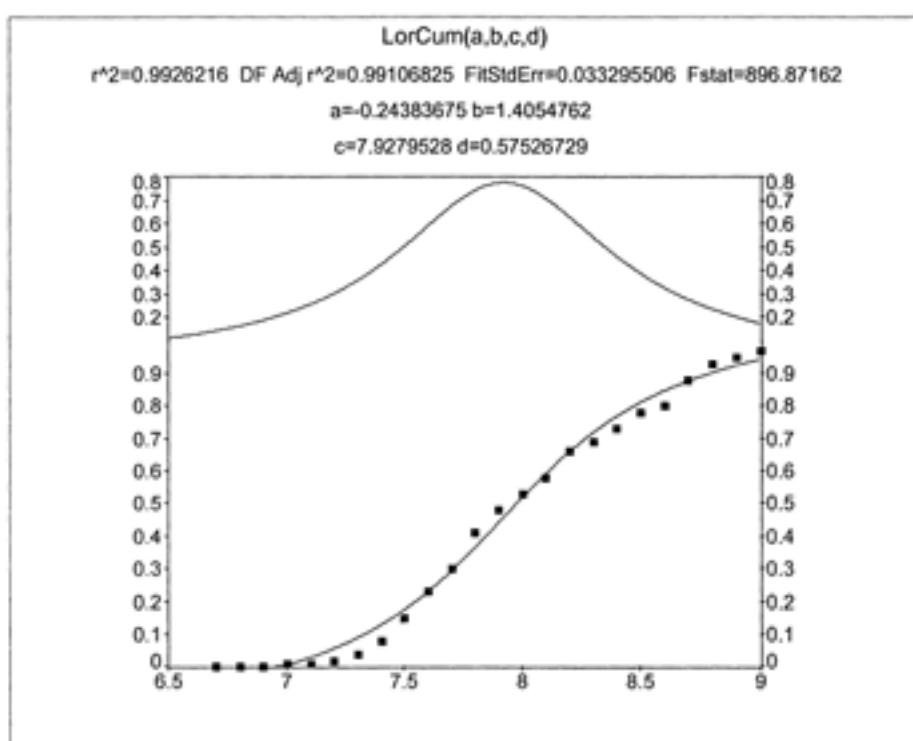
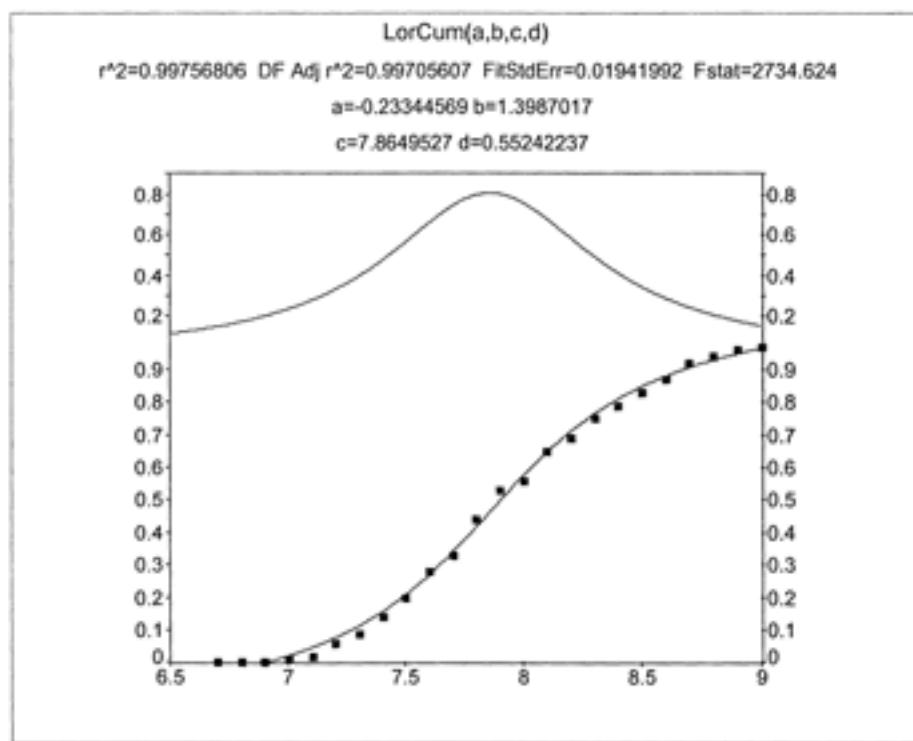
Mynd 5-7. Likur á eldsneytisskorti sem fall af tíma m.v. að vængendatankar séu notaðir og að ekki sé gert ráð fyrir viðbótareyðslu vegna hjólabúnaðar.

Mynd 5-8. Likur á eldsneytisskorti sem fall af tíma m.v. að vængendatankar séu ekki notaðir og að gert sé ráð fyrir viðbótareyðslu vegna hjólabúnaðar.

Af þessum niðurstöðum má sjá að likurnar á eldsneytisskorti á þeim tímapunkti þegar slysið varð voru 58-61%. Á sama hátt og áður eru áhrifin af því að reikna með viðbótareyðslu vegna hjólabúnaðar um 3% á þeim tima sem slysið átti sér stað.
