## ÁRSSKÝRSLA RNF janúar – maí

# ÁRSSKÝRSLA RANNSÓKNARNEFND FLUGSLYSA

2013

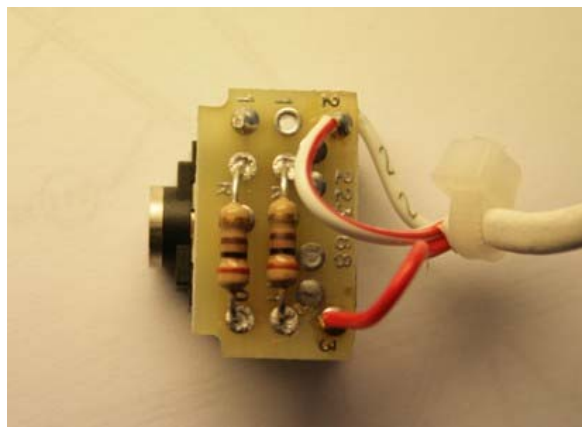
Við rannsóknina kom í ljós að hljóðtengi í sætisarmi hafði brunnið yfir vegna galla í jarðtengingu skemmtanakerfisins. Framleiðandi skemmtanakerfisins endurhannaði USB tengi kerfisins til að laga jarðtenginguna og hefur flugrekandi endurbætt kerfið með tilliti til þessa á öllum flugvélum sínum.

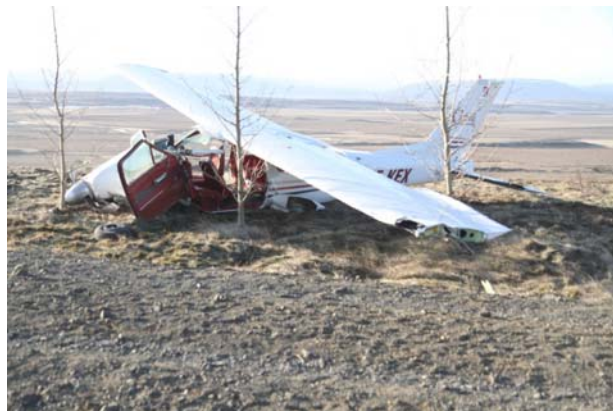
Samkvæmt útreikningum á heildarmassa flugvélarinnar var hún um 125 lbs yfir hámarksþyngd, en massa- og jafnvægisútreikningar höfðu ekki verið framkvæmdir fyrir flugið. Í ljós kom að takmarkaður undirbúningur var fyrir flugið og flugmaðurinn hafði ekki reynslu á þessa tegund flugvélar.

Það er mat Rannsóknarnefndar samgönguslysa að í síðustu beygjunni sem flugmaðurinn framkvæmdi yfir sumarbústaðalandinu hafi verið kröppust, eða um 50°-54° og var flugvélin að auki í klifri fyrir beygjuna. Til þess að viðhalda jafnri flughæð í beygjum þarf að auka lyftikraftinn, t.d. með auknu afli.

Það er mat Rannsóknarnefndar samgönguslysa að við þær aðstæður sem flugvélin var komin í, þ.e. í krappri beygju í sterkum hviðóttum vindi og yfirhlaðin, hafi flugvélin misst hraða og hæð með þeim afleiðingum að hún skall í jörðina. Sterkir vindar með hviðum voru á slysstað þegar slysið átti sér stað og var flogið nálægt jörðu, á eða við ofrishraða.

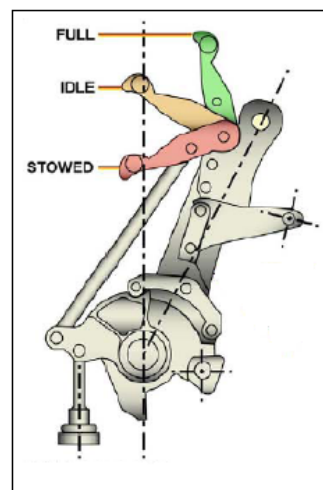
**Figure 1**

An approach to East Midlands Airport was being flown in gusty crosswind conditions. Reverse thrust was selected immediately after touchdown, but the aircraft subsequently bounced and the commander decided to go around. During the go-around the No 2 (right) engine thrust reverser failed to stow, and the engine thrust was maintained at idle by the FADEC system. The aircraft's tail struck the ground during the rotation. The aircraft became airborne at low speed in a high drag configuration and its acceleration and climb performance did not increase appreciably until 47 seconds after lift off. The No 2 engine was subsequently shut down and the aircraft diverted to Stansted Airport, where a single-engine landing was carried out. The No 1 thrust reverser was selected during the landing at Stansted, but did not fully deploy. The investigation found that the most likely reason for the No 2 thrust reverser failure to stow was an intermittent loose connection in the auto-restow circuit. It was further determined that conflicting operational guidance exists with respect to selection of reverse thrust and go-around procedures. A number of safety actions have been taken as a result of this serious incident.

Throttle control levers showing reverse thrust controls

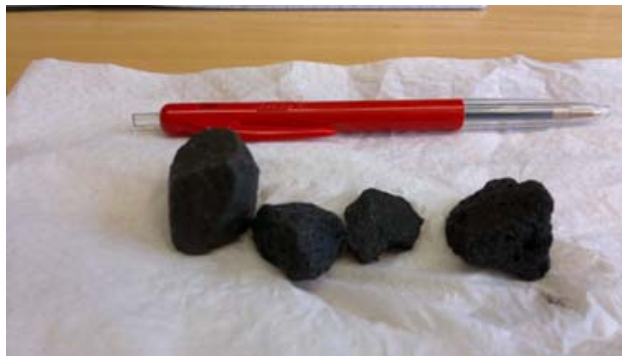
At the time of the incident, some work had being made at the airfield. During RWY inspection after the incident, there were no objects found at the RWY. However, about one month later, RNF received a picture of objects found at TWY Alfa.

It was not possible to trace the reason for the said damages at BIRK.

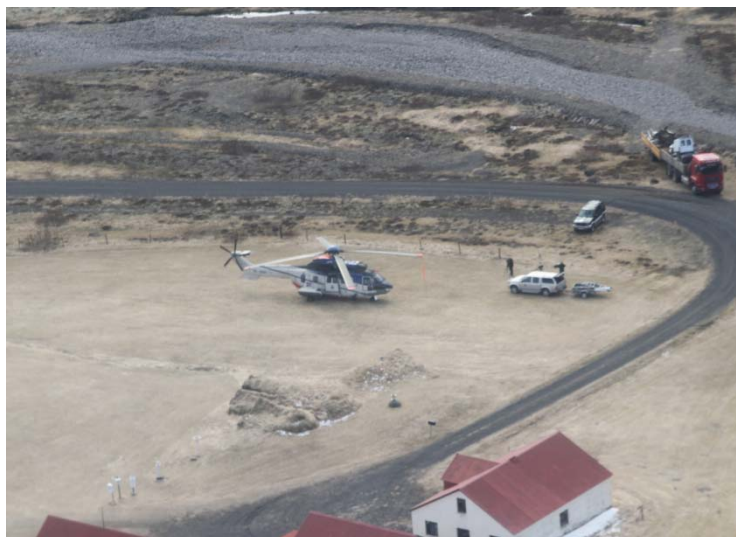
The coastguard helicopter was descending through 6000 feet when a slight unusual noise and a bump was felt in the aircraft. At the same time ALT 1 failure light illuminated and approximately 1 or 2 minutes later a MGB chip light illuminated. The aircraft was immediately tuned toward the shoreline and there after to the nearest safe landing site, the farm „Kvísker“ in „Suðursveit“. During the approach to landing the chip pulse and alternator reset was performed according to QRH with out success. The aircraft was landed safely with out any other problems or change in MGB parameters.

The aircraft was transported via trailer to Reykjavik where it underwent a repair. The RH gearbox alternator had failed.
