Nr. 064 / 15 Baldur**Tók niðri á Breiðafirði**

Skipaskr.nr. 2887
 IMO 7804962
 Smíðaður: Noregur 1979, stál
 Stærð: 1677 bt
 Mesta lengd: 68,30 m Skráð lengd: 63,47 m
 Breidd: 11,60 m Dýpt: 4,20 m
 Vél: MAN B&W 1840 kW, 1994
 Fjöldi skipverja: 10
 Farþegar: 56

Lokaskýrsla afgreidd á fundi þann 5. desember 2016 af Inga Tryggvasyni, Hilmari Snorrasyni, Pálma K. Jónssyni og Hirti Emilssyni

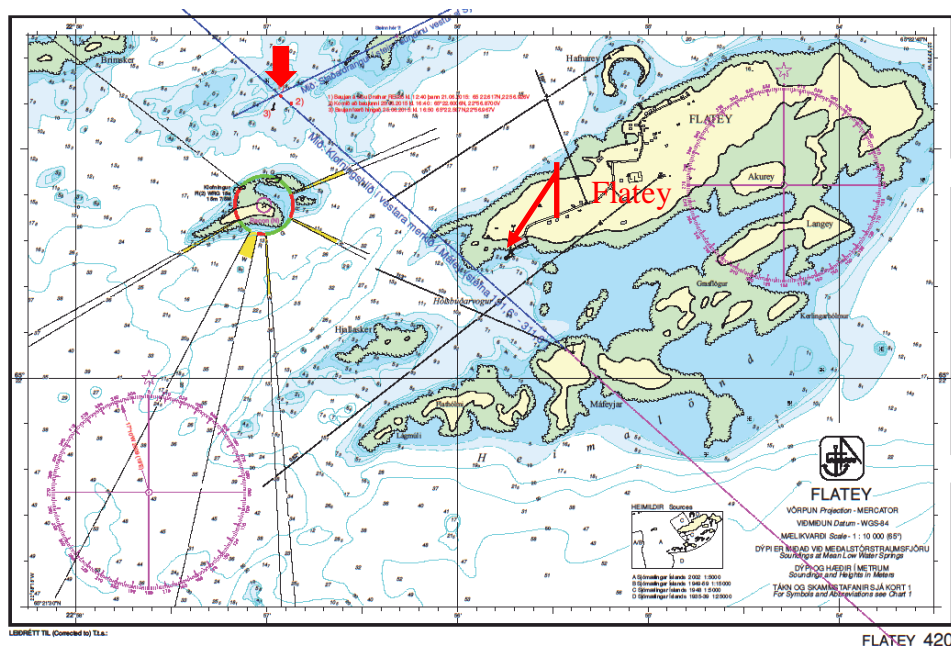
Mynd 1 Höfnin í Flatey og svæðið þar sem Baldur tók niðri

- að á siglingunni kvaðst skipstjóri hafa siglt eftir baujunni og annarri landsýn þegar skipið tók niðri enda gott skyggni. Hann kvaðst einungis hafa gert það þegar skipið var á þessari leið þ.e.a.s. norðurleið og ekki notað landmið við þær aðstæður. Á mynd 1 má sjá landmiðarlínu (blá);

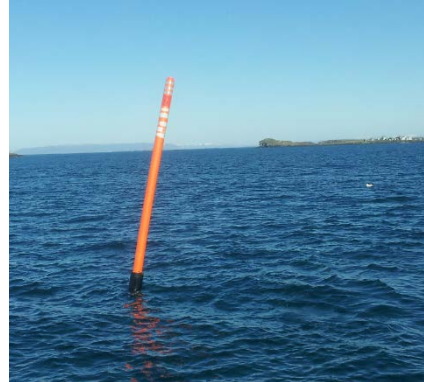
Mynd 2 Umrædd bauja

Rannsóknarskipið Dröfn hafði verið við viðhaldsstörf við umrædda bauju þann 21. júní eða deginum fyrir atvikið og vaknaði grunur um að hún hefði færst úr stað eftir það.

- að rauða baujan reyndist ekki á réttum stað. Við athugun kom í ljós að hún reyndist vera um 40 m til suðausturs frá þeim stað sem hún átti að vera;
- að hvorki skipstjóra né útgerð hafði verið tilkynnt um viðhaldsstörf við baujuna;
- að samkvæmt upplýsingum frá Vegagerðinni og skipstjóra hafði Dröfn hífð rauða siglingabauju við brimskerjarleið á Breiðafirði til ástandskoðunar á síðuna. Fram kom að mikill straumur hefði verið á staðnum og erfitt verið að vinna við baujuna á síðu bátsins og því sleppt fljótlega aftur eftir að hafa verið þrifið um 1,5 metra niður fyrir sjólínu;
- að á kortinu hér að neðan (*mynd 3*) sést hvar baujan (1) var staðsett þegar Dröfn var með hana á síðunni og (2) hvar hún var staðsett við atvikið. Baujan var færð á staðin sem merktur er 3. Siglingaleiðir Baldurs er

Þann 25. júní var baujan færð í samstarfi útgerðar Baldurs og fulltrúa Vegagerðarinnar á stað, 65°22'587N og 22°56'967V, sem voru hnit sem stemmdu við eldri staðsetningu og landmið.

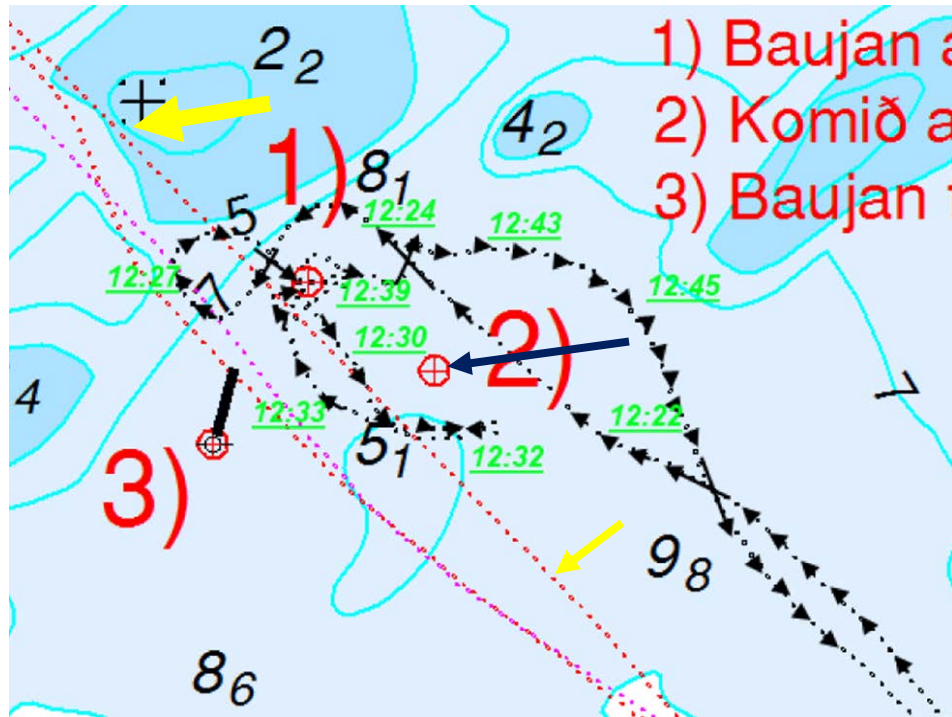
merktar A og B. Ferilskráning A er á milli kl. 17-18 þegar skipið tekur niðri en B er sigling á öðrum tíma. Ferilskráning merkt C er sigling Drafnar;

Mynd 3 Gula örin sýnir hvar Baldur tók niðri og siglingaferil hans

- að ákveðið var að setja baujuna á nýjan stað sem merktur er 3) á mynd 3;
- að um tvær leiðir var að ræða til að sigla þessa leið þ.e.a.s. austan Klofnings eins og í þessu tilfelli eða vestan (ytri leið) við hann. Það væru veðuráðstæður og sjávarföll sem réðu því hvor leiðin væri valin. Eftir atvikið var um tíma hætt að sigla þessa leið nema aðstæður til þess væru sérstaklega góðar til að venjast nýrri staðsetningu á baujunni. T.d. urðu grynningar að vera sýnilegar, bjart veður til að sjá þara og/eða undiralda til að brot væru áberandi. Megin ástæða fyrir því að eystri leiðin er notuð er að ytri leiðin getur orðið ófær í vestan áttum;
