Nr. 007 / 16 Sævar***Slys við landfestar***

Skipaskr.nr. 2378 IMO nr. 9207950
 Smíðaður: Stáltak 1999, stál
 Stærð: 127,18 brl. 149 bt
 Mesta lengd: 22,7 m Skráð lengd: 20,4 m
 Breidd: 6,70 m Dýpt: 3,70 m
 Vél: Cummins, 596 kw, 1999
 Áhöfn: 2

Lokaskýrsla afgreidd á fundi þann 5. desember 2016 af Inga Tryggvasyni, Hilmari Snorrasyni, Pálma K. Jónssyni og Hirti Emilssyni

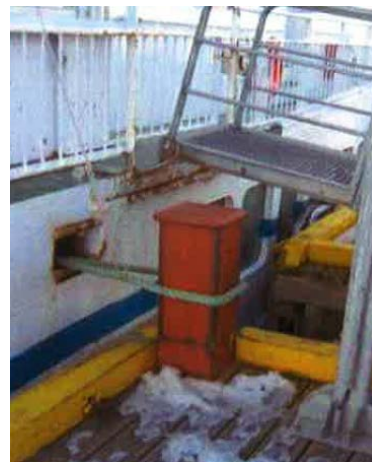
- að tveir menn voru í áhöfn ferjunnar skipstjóri og vélstjóri. Vélstjóri sá um að koma landfestartógi, sem var 38 mm nylontóg, á bryggjupollann með því að snara hann frá skipinu. Landfestartóg var aðeins sett upp miðskips við þessar aðstæður (*sjá mynd*);
- að hliðarskrúfan var búin að vera ónothæf allt frá því skipið var tekið í notkun. Skipstjórnarmenn höfðu ítrekað óskað eftir lagfæringu á henni en skipstjóri taldi að hún hefði getað skipt sköpum við þessar aðstæður ef hún hefði verið í lagi;
- að eftir þetta atvik stóð til að bógskrúfan yrði lagfærð.

Bryggjupollinn og landfestartógið
