Nr. 010 / 16 Hoffell SU 80***Skipverji slasast á hendi***

Skipaskr.nr. 2885
 Smíðaður: Gdansk Póllandi 1999, stál
 Stærð: 0 brl. 1775,7 bt.
 Mesta lengd: 68,10 m Skráð lengd: 60,77 m
 Breidd: 12,60 m Dýpt: 8,40 m
 Vél: MAK 1998, 4320 kW
 Fjöldi skipverja: 11

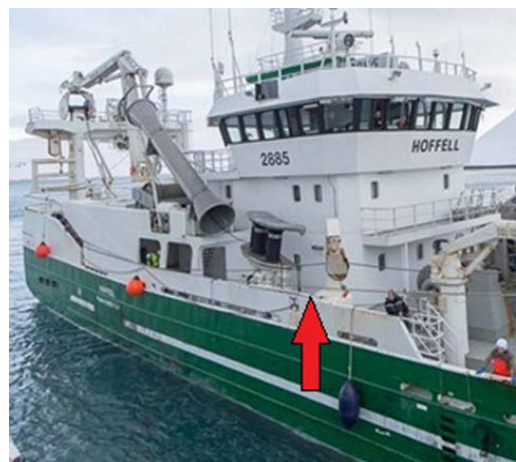
- að slasaði var á stjórnstækjunum fyrir Triplex blökkinni sem staðsett var á síðunni og notuð við að taka inn nótina. Sá var vaninn að hann væri ávallt einn þar. Myndin sýnir hvar slasaði var staðsettur framan við blökkina;
- að blýteinninn kom óklár upp (*snéri upp á sig*) og þurfti að stýra honum inn á blökkina með því að toga hann til. Við þetta valt hann að skildinum á blökkinni en þá festist vettlingur slasaða í teininum. Hann kippti hendinni strax að sér en langatöng hægri handar klemmdist og fór framan af fingrinum. Áhöfnin brást rétt við með því að varðveita stubbinn á ís og tókst að sauma hann á aftur;

Örin sýnir slystað

Nefndin telur að orsök óhappsins sé sú að slasaði fór með hendur í veiðarfæri í hífingu.

- að neyðarstopprofar voru við blökkina og við stjórnök í brú;
- að ef teinninn kemur snúinn upp þarf að snúa honum í nótakassanum ef það er ekki gert við blökkina. Það var mat skipstjóra að eina lausnin til að kom í veg fyrir svona slys væri að banna mönnum að vera með hendurnar í blýteininum við blökkina.
