Málnr.: **M-01914/AIG-14**

Dags: **21. júlí 2014**

Staður: **Brekkukot**

Lýsing: **Reif upp girðingar í snertilendingu**

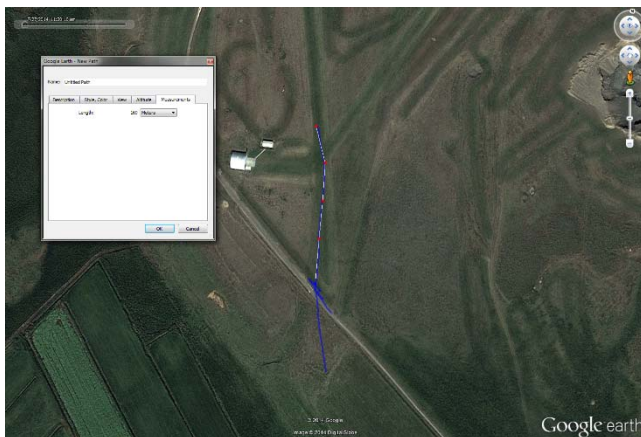
flugbrautarenda. Flugmaðurinn tók eftir að miðað við hversu innanlega hann var kominn og þar sem flugbrautin var blaut grasflugbraut, að hann hefði ekki næginlega flugbraut til að stöðva flugvélin fyrir flugbrautarendann. Tók hann því þá ákvörðun að snertilenda einungis og gaf hreyflinum fullt afl. Við enda flugbrautarinnar liggur malarvegur

með girðingu til beggja hliða ásamt því að hitaveiturör er grafið niður í jörðu öðru megin við, fjær flugbrautarendanum. Þegar flugvélin hófst á loft við enda flugbrautarinnar lenti hjólastell hennar á girðingunni sem liggur næst flugbrautarendanum og sleit girðingavír ásamt því að brjóta tvo girðingastaura. Því næst lenti vinstra hjól

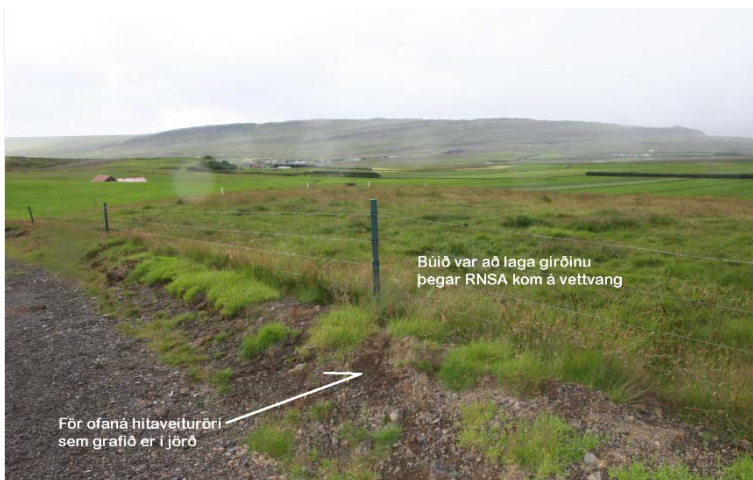
flugvélarnar á upphækkuðum jarðvegi ofan á hitaveiturörinu sem liggur meðfram veginum. Við það sprakk vinstra dekk flugvélarnar og vinstri hjólahlífín skemmdist umtalsvert. Næst lenti flugvélin á girðingunni sem liggur meðfram veginum sömu megin og hitaveiturörið og sleit flugvélin þar einn girðingavír og braut tvo girðingastaura. Flugvélin þar á eftir yfir tún sem hallaði niður í sömu átt og flugvélin flaug og snertu hjól flugvélarnar

grasið á túninu á nokkrum stöðum. Að lokum kom flugvélin að enda þessa túns og hafði hún þá ferðast 68 metra yfir túnið og lækkað um 21 fet. Þar flaug flugvélin á þriðju girðinguna og reif hana upp og braut þrjá girðingastaura. Ekki sáust frekari ummerki á vettvangi, en næsta tún hélt áfram að halla niður og ljóst er að flugvélin náði yfir næstu girðingu sem kom þar á eftir.

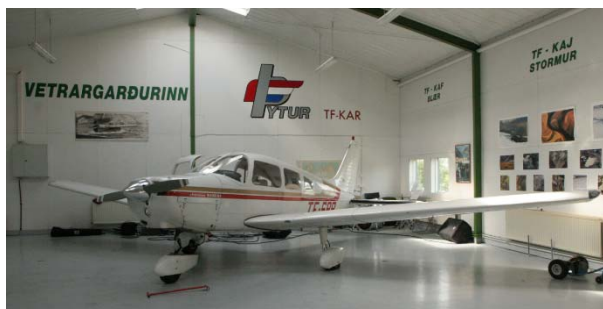
Við rannsókn á flugvélinni í skýli á Reykjavíkurlugvelli komu í ljós minniháttar skemmdir á loftskrófu ásamt skemmdum á hægra hjólastelli eftir vírinn, auk fyrrnefndra skemmda á vinstra hjólastelli. Miðað við afkastagetu (landing performance)

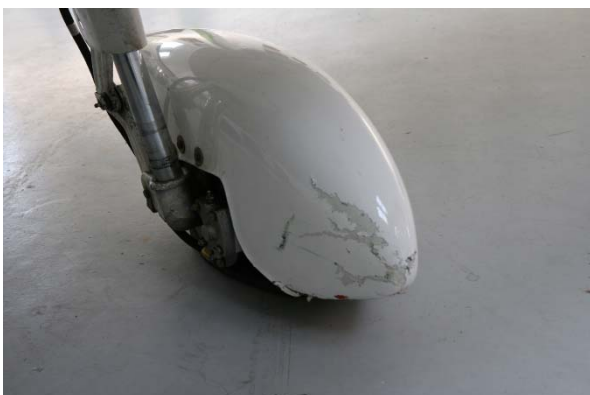
flugvélarnar og þann stað sem hún lenti á flugbrautinni, þá hefði það ekki dugað til

þess að stöðva flugvélinu fyrir flugbrautarenda hennar. Var því ákvörðunin um að snertilenda flugvélinni einungis við þessar aðstæður (lent of innanlega) rétt. Upphafleg tilkynning flugmanns til RNSA benti ekki til alvarleika atviksins og brýnir RNSA því fyrir flugmönnum að gefa greinagóðar upplýsingar um alvarleg flugatvik í

tilkynningum sínum.
