## LOKAÐ MEÐ BÓKUN

Málnr.: **2016-005F001**

Dags: **10. febrúar 2016**

Lýsing: **Hlekkist á í landingu**

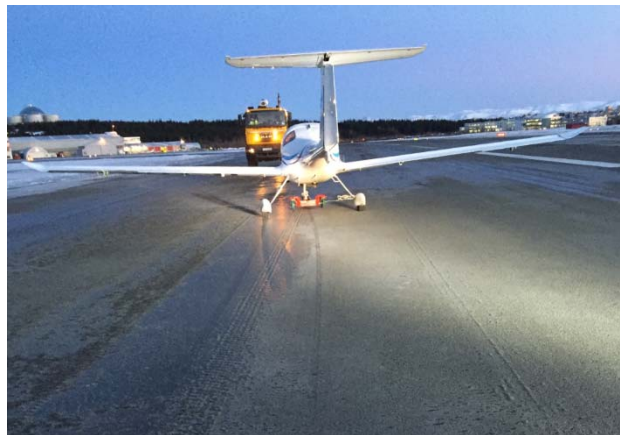
Að endingu brotnaði nefhjólsleggurinn, rétt ofan við nefhjólíð, með þeim afleiðingum að loftskrúfan fór í flugbrautina og brotnaði og flugvélin stöðvaðist í kjölfarið á flugbrautinni.

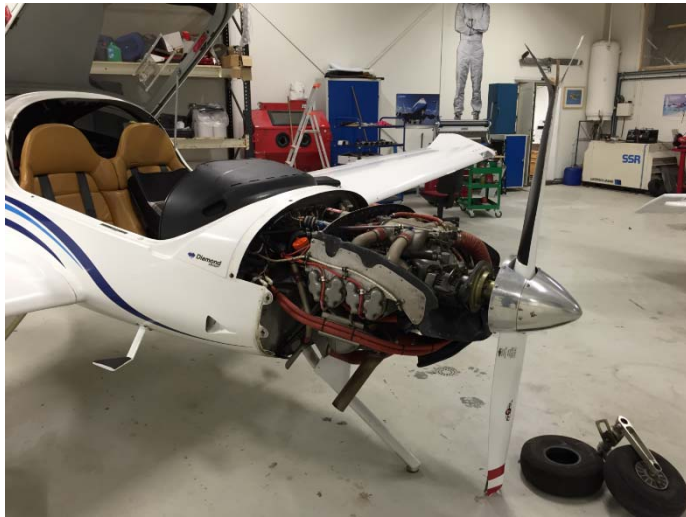
Í landingunni skoppaði flugvélin aftur á loft og flugneminn leiðrétti með því að ýta stýri fram og lenti aftur. Við þetta skoppaði flugvélin endurtekið aftur á loft, með leiðréttingu flugmanns inn á milli, með þeim afleiðingum að skoppið varð sífellt meira. Að sögn vitnis urðu skoppin um 5-6 talsins.

Við rannsóknina kom í ljós að í verklegri kennslu til einkaflugmanns (PPL) er nemendum flugskólans kennt að tosa stýri að sér ef flugvél fer að skoppa í landingu. Farið hafði verið yfir slík viðbrögð með flugnemanum í verklegu kennslunni. Flugnemanum láðist hins vegar að fylgja þeim leiðbeiningum þegar flugvélin fór að skoppa í landingunni.
