## Skýrsla um banaslys í umferðinni

Mál nr.: **2015-U016**

Staðsetning: **Suðurlandsvegur við Klifanda**

**Rannsóknarnefnd samgönguslysa**

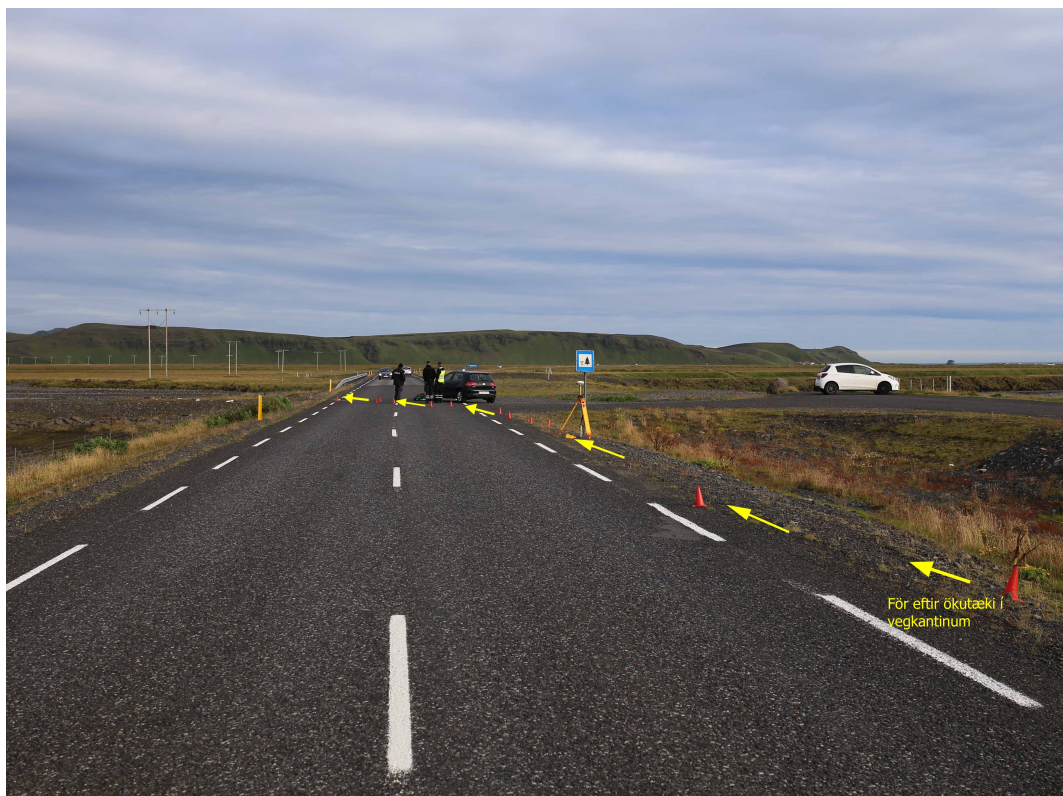
Slysið varð kl. 15.18 síðdegis. Ökumaður og farþegar, erlendir ferðamenn, voru á leið frá Reykjavík austur að Vík í Mýrdal. Skammt vestan við brú yfir ána Klifanda missti ökumaður stjórn á bifreiðinni og fór út af með hjól í hægri malarkant. Ökumaður brást við með því að stýra bifreiðinni snöggt til vinstri inn á veginn aftur. Við það varð hægri framhjólbarði loftlaus og bifreiðin fór út af vinstra megin vegar. Bifreiðin fór fram af varnargarði sem er við ána Klifanda og endaði á toppnum á bakka árfarvegarsins, á þurru landi.

Mynd 1. För eftir bifreiðina í hægri vegkanti og þvert yfir veginn til vinstri.

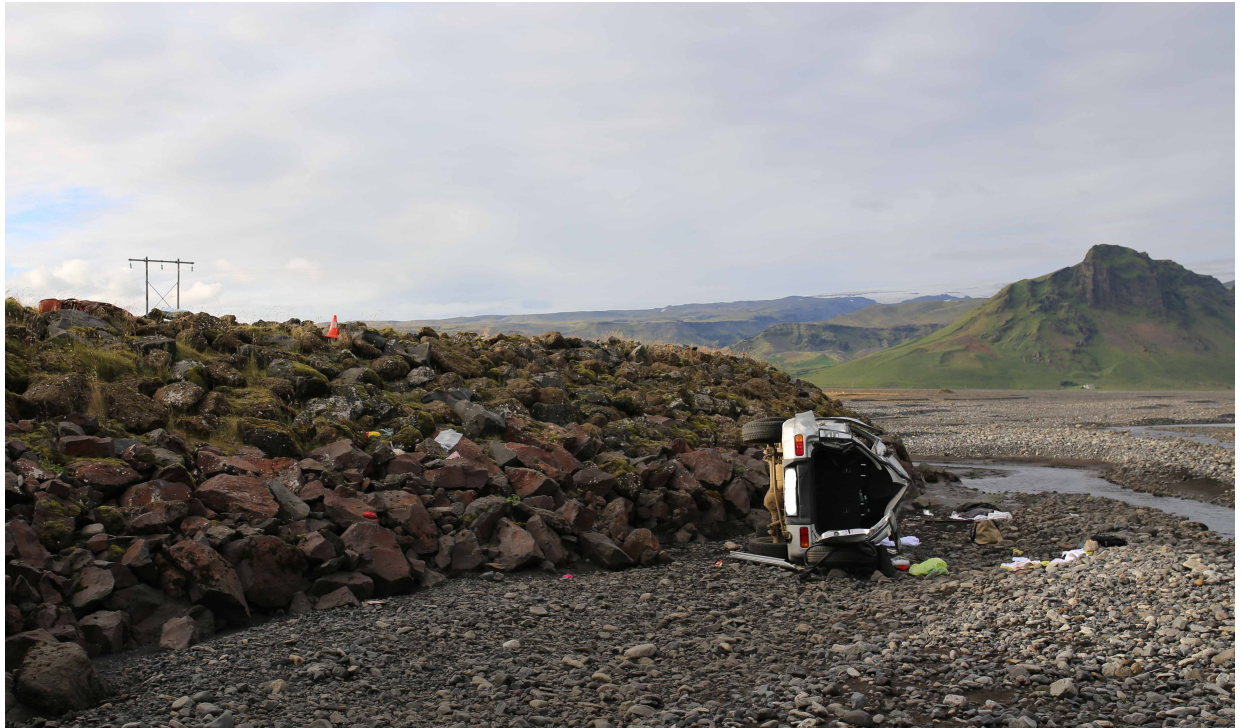
Þegar slysið varð voru akstursaðstæður góðar, hjart veður, logn og engin ofankoma. Á slysavettvangi er Suðurlandsvegur 7,6 m breiður og voru yfirborðsmerkingar, brotin deililína og kantlínur, nýmálaðar. Við hlið vegarsins er merktur áningarstaður en engar vísbendingar voru um að ökumaður hafi ætlað að stöðva þar. Stutt vegrið er við brúna yfir ána Klifanda en það nær um 7 metra frá enda brúargólfsins. Samkvæmt viðmiðum Vegagerðarinnar frá árinu 2010 ætti vegrið á þessum stað að ná 60 metra frá hættusvæði og endafrágangur vera með öðrum hætti.

Mynd 2. Ökutækið hafnaði í farvegi árinna Klifanda.
