Skýrsla um banaslys í umferðinni

Mál nr.: **2015-122U023**

Staðsetning: **Ártúnsbrekka**

Atvik: **Ekið á hjólreiðamann**

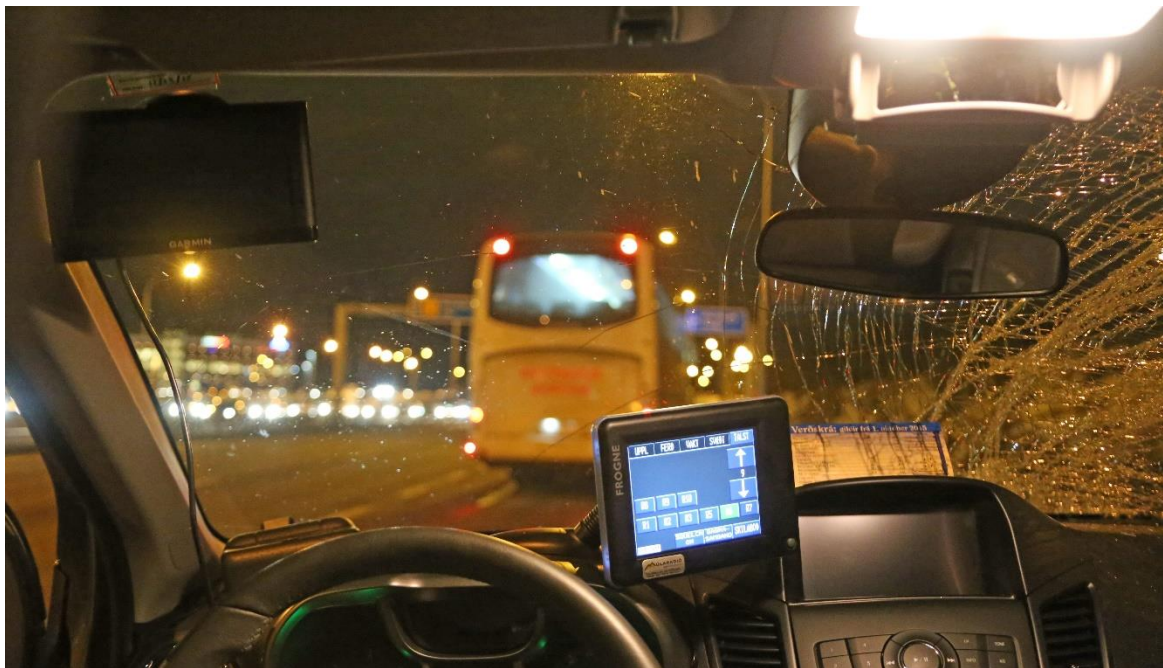
Bifreiðin var af gerðinni Chevrolet Orlando, nýskráð í júní 2015 og skráð sem leigubifreið. Hún var tekin til skoðunar eftir slysið. Bifreiðin var búin nýlegum negldum vetrarhjólborðum. Hemlabúnaður og aðalljós voru í lagi. Á mælaborði bifreiðarinnar hafði verið komið fyrir aksturstölvu auk verðskrár, GPS tæki var einnig fest í sjónsviði ökumanns. Þessir þrír hlutir birgðu ökumanni sýn fram á veginn (sjá mynd að neðan).

Mynd 1. Mynd tekin innan úr ökutækinu. Þrjá hluti má sjá við framrúðuna í sjónsviði ökumanns út um framrúðuna sem trufla útsýni hans.

Í 2. mgr. 9. gr. reglugerðar nr. 822 frá 2004 með síðari breytingum er kveðið á um að ökumaður skuli hafa góða útsýn úr sæti sínu fram fyrir ökutækið og til beggja hliða, og samkvæmt 4. mgr. sömu greinar er óheimilt að hafa hvers konar aukahluti innan á eða innan við framrúðu og fremstu hliðarrúðu sem geta takmarkað útsýn. Rannsóknarnefnd samgönguslysa beinir því til eigenda leigubifreiða að hafa þessar málsgreinar reglugerðarinnar í huga þegar búnaður er settur í ökutækin. Nefndin beinir því einnig til Samgöngustofu að taka þetta atriði upp með fyrirtækjum sem stunda skoðun á ökutækjum.

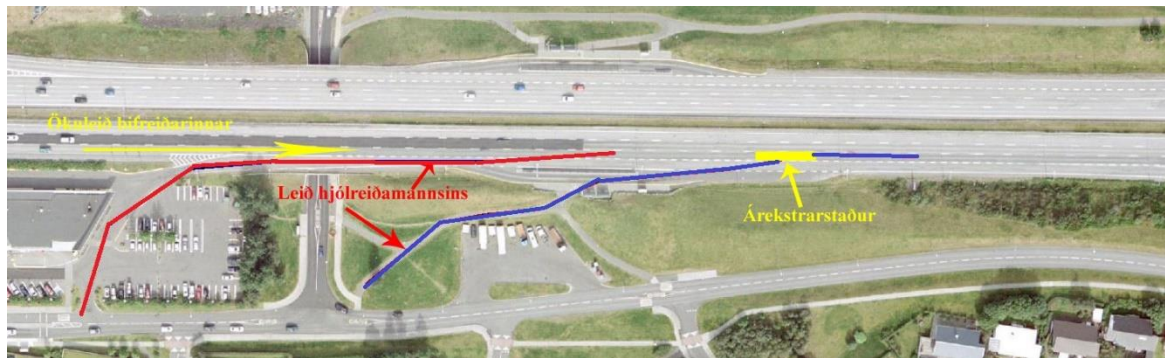
Mynd 2: Loftmynd af slystað. Hjólreiðamaðurinn gat valið um tvær leiðir út á Vesturlandsveg. Líklegra er að hann hafi komið inn á veginn við strætisvagna biðstöðina (bláa leiðin) sökum þess að hún er styttri.

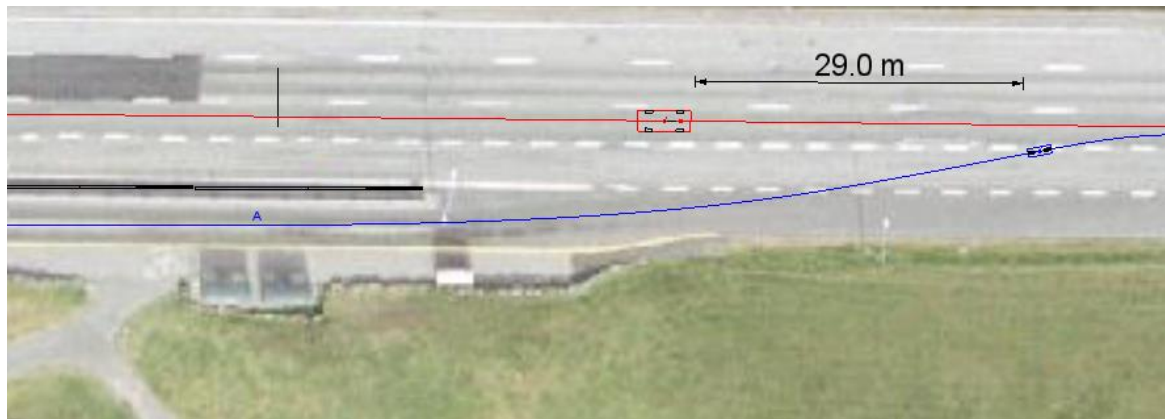
Bifreiðinni var ekið upp Ártúnsbrekku áleiðis undir Höfðabakkabrá á þriðju akrein frá vinstri samkvæmt ökumanni og vitnum, sömu akrein og slysið varð á. Bifreiðin var útbúin GPS tæki. Samkvæmt upplýsingum úr tækinu var bifreiðin á hraðanum 92 km/klst rétt fyrir slysið en ökumaðurinn telur sig hafa verið á um 85 km/klst. Miðað við þennan hraða benda útreikningar nefndarinnar til að kastvegalengd við árekstur sé frá 60 til 80 metrar. Inn á myndina hér að neðan hefur reiknaður árekstrarstaður verið merktur inn með gulum kassa. Hjólreiðamaðurinn var að koma frá Ártúnsholti inn á Vesturlandsveg á leið undir Höfðabakkabrá. Um tvær mögulegar leiðir er að ræða. Leið sem er merkt með rauðri línu frá plani bensínstöðvar (mynd 2) og leið merkt með blátri línu frá strætisvagnabiðstöð. Bláa leiðin er styttri en oft er ekki búið að ryðja snjó þar svona snemma á morgnanna og þá er rauða leiðin hentugri fyrir hjólreiðamenn sem fara þessa leið. Engin ofankoma hafði verið nóttina áður og því líklegt að hjólreiðamaðurinn hafi valið bláu leiðina. Ljósgeislar aðalljóna bifreiða lýsa 40 til 80 metra fram á veginn og vísa niður. Má áætla að fætur hjólreiðamannsins hafi komið inn í geislann 2 til 3 sekúndum fyrir slysið.

Mynd 3: Líkleg staðsetning leigubifreiðarinnar og hjólreiðamannsins 1,5 sekúndu fyrir áreksturinn. Hjólreiðamaðurinn er líklega við að koma inn á akreinina. Gert er ráð fyrir að bifreiðin hafi verið á um 90 km/klst hraða og hjólreiðamaðurinn á 20 til 25 km/klst.

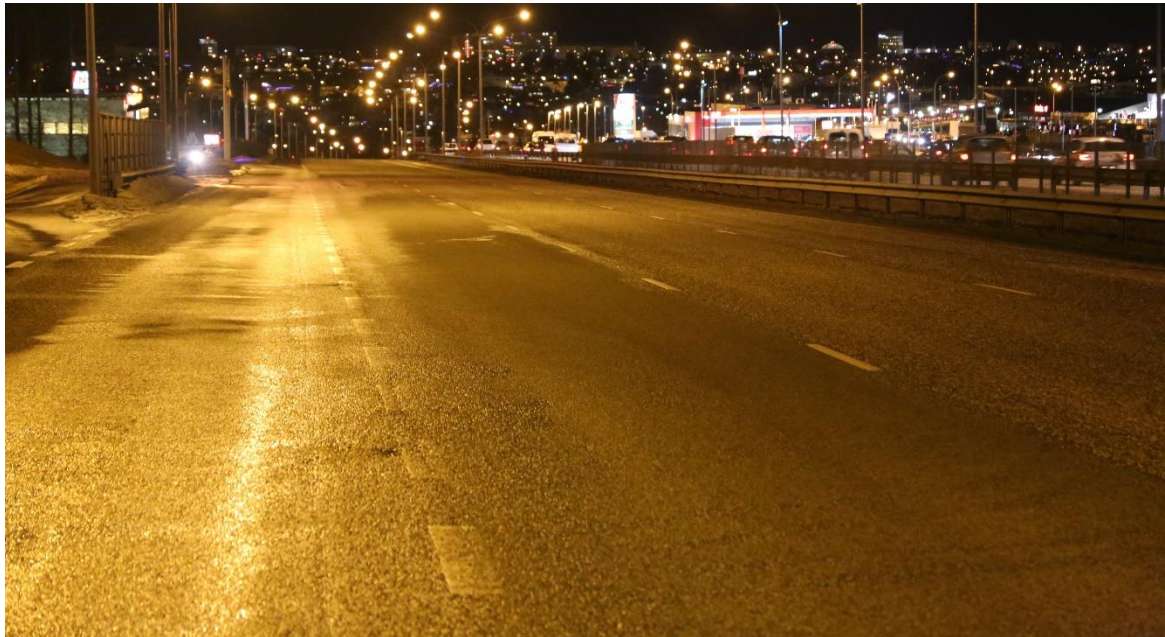
Á slysstað er vegurinn beinn með þremur akreinum fyrir akstursátt til austurs. Að auki er aðrein frá bensínstöð og strætóstöð sem verður að frárein upp að gatnamótum á Höfðabakkabrú. Myrkur var úti og frost en vegurinn hafði verið saltaður um nóttina og var bleyta á veginum. Vegurinn er upplýstur og ætti hjólreiðamaðurinn að hafa verið sýnilegur ökumanni leigubifreiðarinnar í að minnsta kosti 4½ sekúndur, en útreikningar benda til að hann kom inn í ljósgeisla aðalljósanna um 2 til 3 sekúndu fyrir slysið.

Mynd 4: Slysstaður eftir slysið, myndin er tekin í vesturátt. Vegurinn var rakur en hálkulaus.
