### Skýrsla um banaslys í umferðinni

Mál nr.: **2015-058-U-008**

Dagsetning: **25. maí 2015**

Atvik: **Útafakstur, bifhjólaslys**

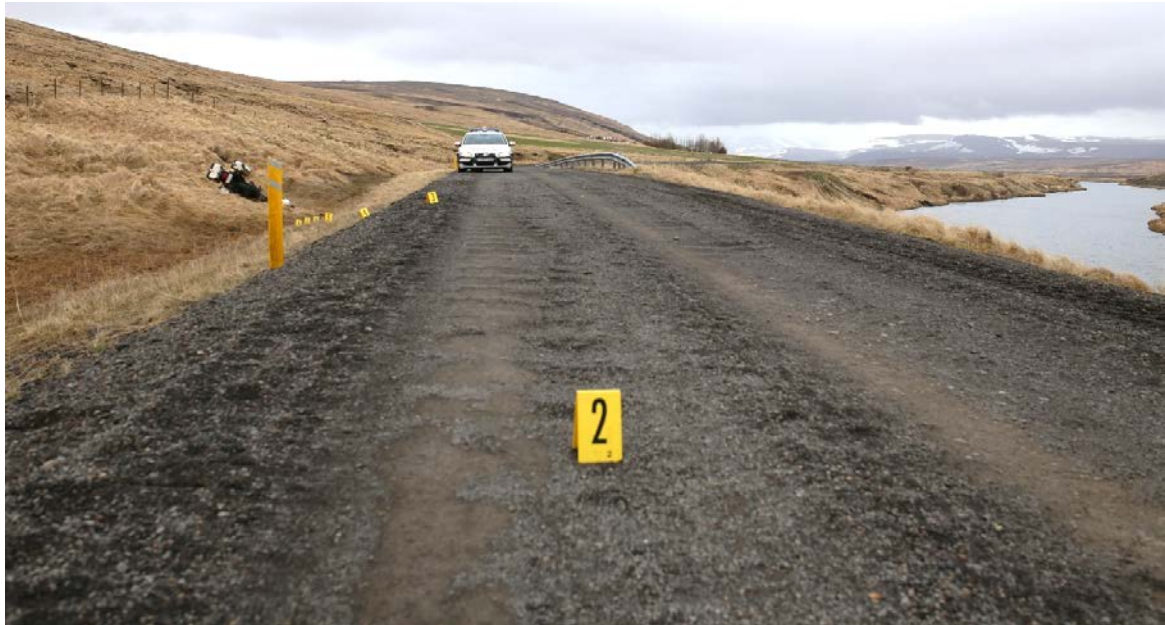
**Mynd 1:** Mynd af vettvangi tekin í akstursátt bifhjólsins. Yfirborð vegarins var gróft og sjá mátti að svonefnt þvottabretti hafði myndast á yfirborðinu. Á myndinni liggur hjólið á vinstri hlið en hjólið féll á hægri hliðina í slysinu og hafði verið velt við til að losa ökumann og farþega undan því.

Að sögn farþegans byrjaði framhjól bifhjólsins að hristast og því næst hafi bifhjólið farið út af veginum. Greina mátti för eftir hjólið á veginum. Förin voru S-laga um það bil 18 metra langur sveigur, þar til því var ekið út af vinstra megin og það stöðvaðist um 12 metra frá þeim stað sem það fór út af. Vegurinn var holóttur og með lausamöl þar sem slysið varð.

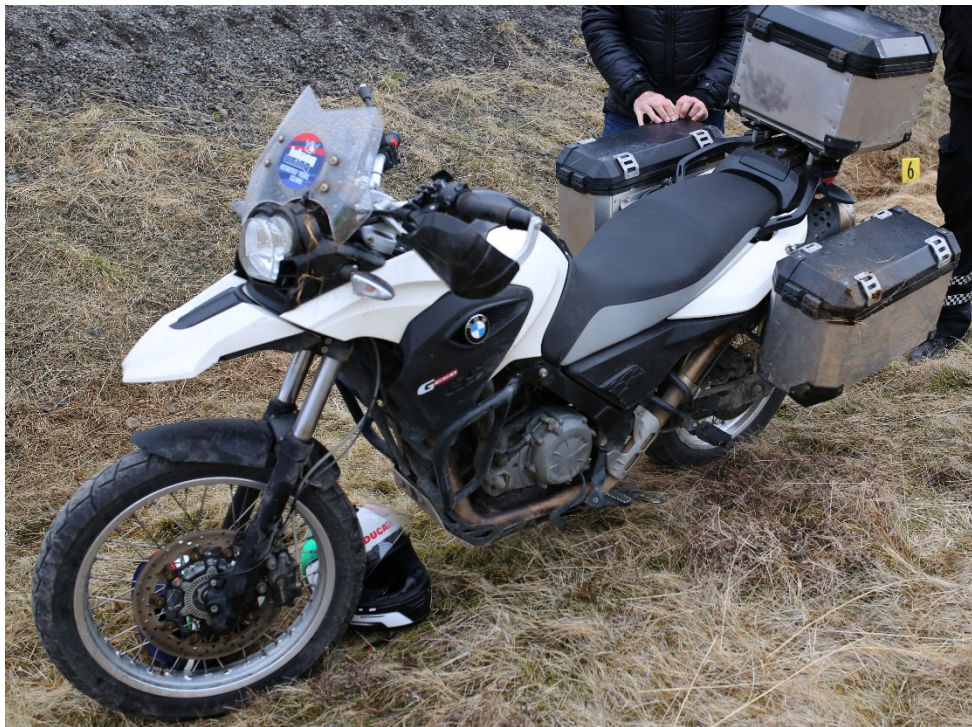
Mynd 2: Bifhjólið.

malarvegi. Aftan á bifhjólinu voru þrjú farangursbox. Hjólið var afturþungt. Farangursboxin á hjólinu voru fyrir ofan og rétt fyrir aftan afturöxul. Sæti farþega var nokkurn veginn ofan á eða rétt framan við afturöxul. Vandasamara er að aka hjóli sem er afturþungt og framhjólið/stýrið er viðkvæmara fyrir ójöfnum á veginum. Ferðamennirnir voru með hjálm og í bifhjólagalla.

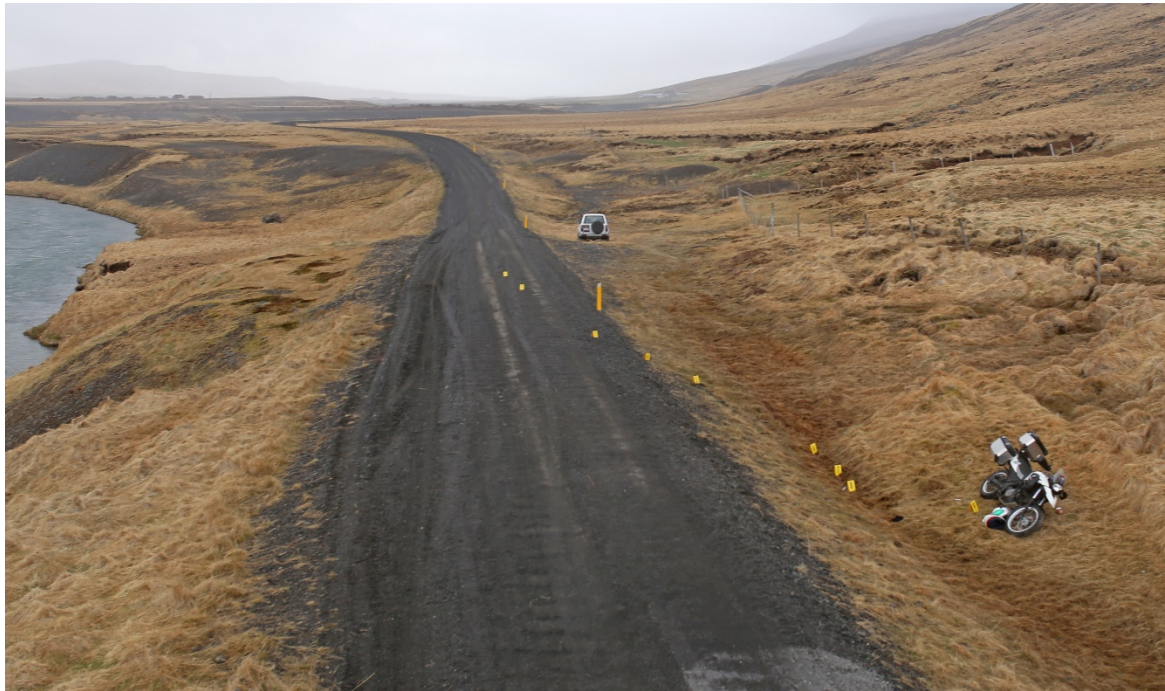
Á slysstað er vegurinn beinn en holóttur þar sem ökumaðurinn missti stjórn á bifhjólinu.

Mynd 3: Mynd tekin í vestur. Rígt hafði eftir slysið.
