# Skýrsla um flugslys

TF - FHJ

*20. júlí, 1982*

Skýrsla um flugslys, er flugvélin TF-FHJ fórst í Kistufelli í Esju, 20. júlí 1982.

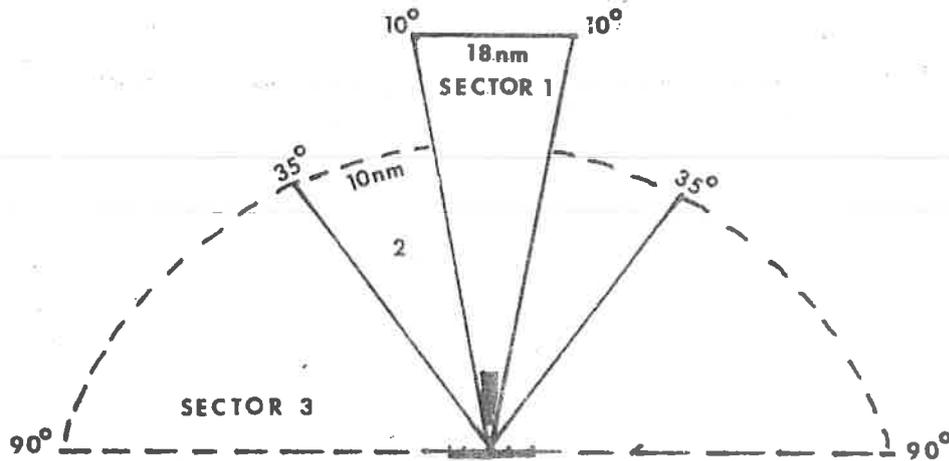
Auka (falskir) aðflugsgeislar ("Low Clearance") utan  $35^\circ$  frá miðlínugeisla, geta stafað af endurkasti frá húsum eða öðrum hindrunum, eða gerð viðkomandi loftnets. Í öllum þessum tilvikum skal gefa út í NOTAM upplýsingar um takmarkanir.

ILS-IRK fyrir braut 20 hefur "Low Clearance" í Sector 3 við  $40^\circ$  og  $70^\circ$ , sjá mynd að neðan, enda upplýst á aðflugskorti að LLZ sé einungis nothæfur innan  $\pm 35^\circ$  frá miðlínugeisla (Localizer).
