**FLUGMÁLASTJÓRN**  
**CIVIL AVIATION ADMINISTRATION**

**FLUGSLYSANEFND**  
**NATIONAL AIR SAFETY BOARD**

# SKÝRSLA UM FLUGSLYS

Flugtak hf., Reykjavíkflugvelli  
TF-ELS. Cessna F172P Skyhawk  
Í Tröllatindi við Glerárdal, Eyjafjarðarsýslu  
14. september 1995

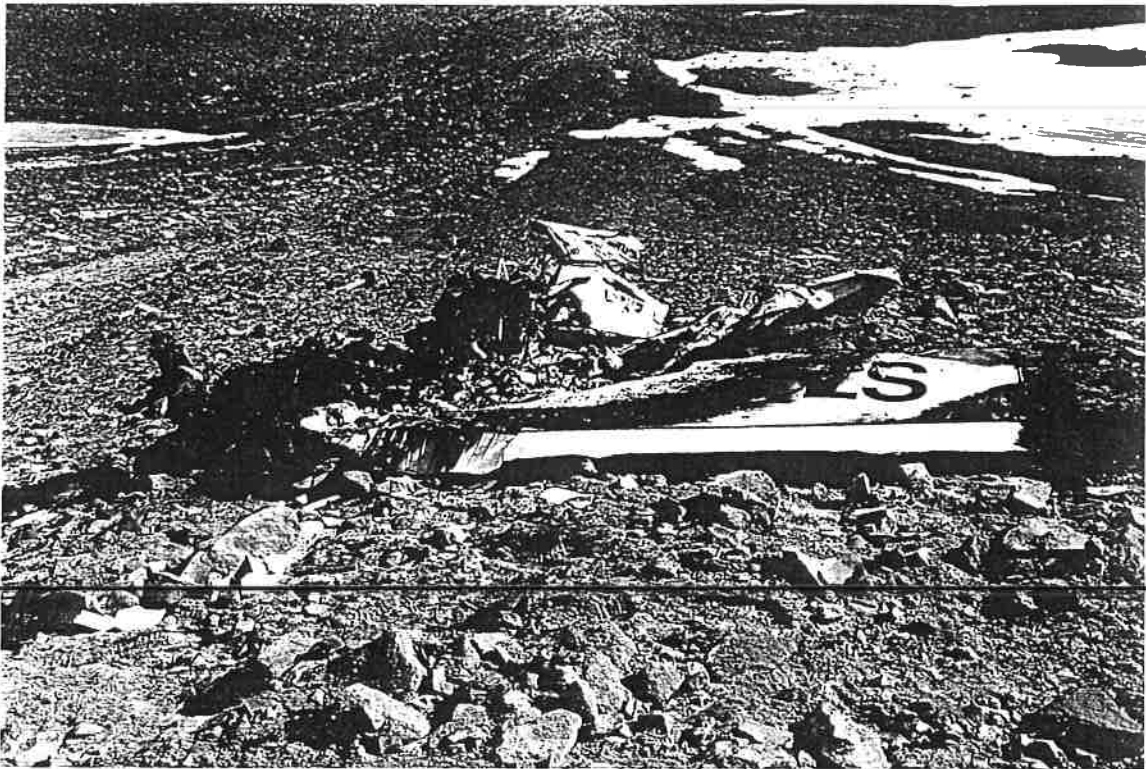
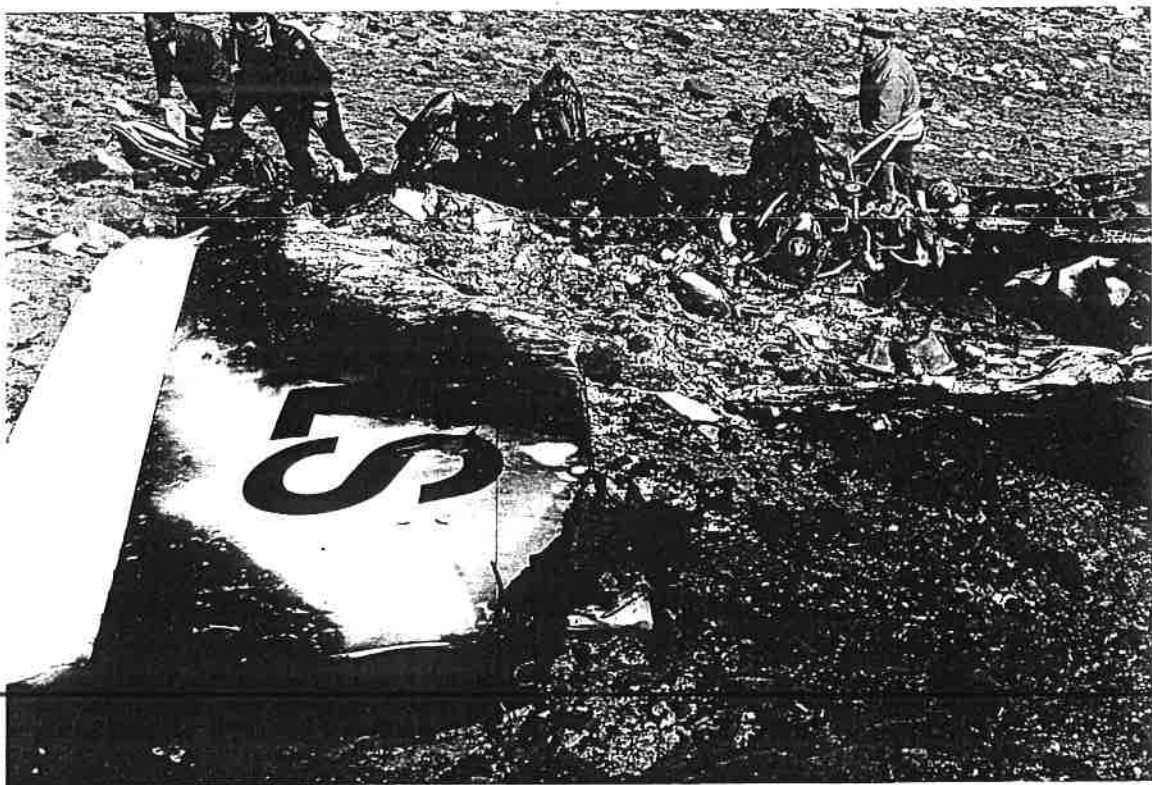
#### 5.4 Ljósmyndir af flaki TF-ELS

Flakið kastaðist um 60 metra áfram og niður í hlíðina og mikill eldur kom upp. Flakið var mjög mikið brunnið, sérstaklega stjórn- og farþegaklefinn, sem var brunninn nánast niður í gólf. Gólfíð sjálft með leifum sætanna var fremst í flakinu á réttum kili og snéri mót brotferlinum. Lík þeirra þriggja sem fórust voru fjarlægð, eftir að staðfest hafði verið í hvaða sæti flugvélarinnar hvert þeirra var.

Hreyfillinn og mælaborðið voru á hvolfi aftan við þennan hluta og snéri hreyfillinn niður hlíðina. Mælaborðið var mjög brunnið og leifar þess voru kannaðar. Mælitækin sjálf reyndust vera brunnin nánast til ösku og gersamlega ólæsileg. Þó var unnt að sjá að hæðarmælir var stilltur á 30.1 tommur (1018 hPa.), eða á rikjandi QNH Akureyrarflugvallar. Klukka flugvélarinnar fannst ekki.

Ofan við þessa flakhluta lágu báðir vængir flugvélarinnar mjög mikið brunnir, vinstri vængurinn var á hvolfi að hluta til ofan á þeim hægri. Eldsneytið hafði runnið úr báðum vænggeymunum yfir flakið. Eldurinn var löngu kulnaður, flakið orðið kalt og engan reyk lagði frá því. Brunnar leifar neyðarsendisins fundust í flakinu. Stélhlutinn lá neðstur flakhlutanna og var á hvolfi. Aftasti hluti hans var lítt eða ekki skemmdur af eldinum eða brunninn.

Nefhjólið var í grjóthryggnum þar sem það brotnaði af og hægri hurð flugvélarinnar var rétt ofan við flakið sjálft. Hreyfilhlífin og hægri aðalhjólleggur voru í hlíðinni, nokkrum tugum metra fyrir neðan flakið. Brot úr rafgeymi flugvélarinnar og smærri brot úr flugvélinni, voru dreifð niður skriðuna frá flakinu. Enginn stjórnflötur nema hægra hæðarstýrið voru utan flaksins sjálfs og allir stjórnvírar flugvélarinnar út í vængi og stél reyndust vera heilir. Vængbörð virtust hafa verið uppi þegar slysið varð.
