**Nr. 029 / 16 Guðmundur í Nesi RE 13*****Eldur á vinnsluþilfari***

Skipaskr.nr. 2626      IMO nr. 9235438  
 Útgerð:      Brim hf.  
 Smíðaður:      Langsten Slip & Baatbyggeri árg. 2000  
 Stærð:      1315 brl.      2464 brt.  
 Mesta lengd:      66 m      Skráð lengd:      59,43 m  
 Breidd:      14 m      dýpt:      8,6m  
 Vél:      Wartsila 5,520 kw árg: 2000  
 Fjöldi skipverja:      18

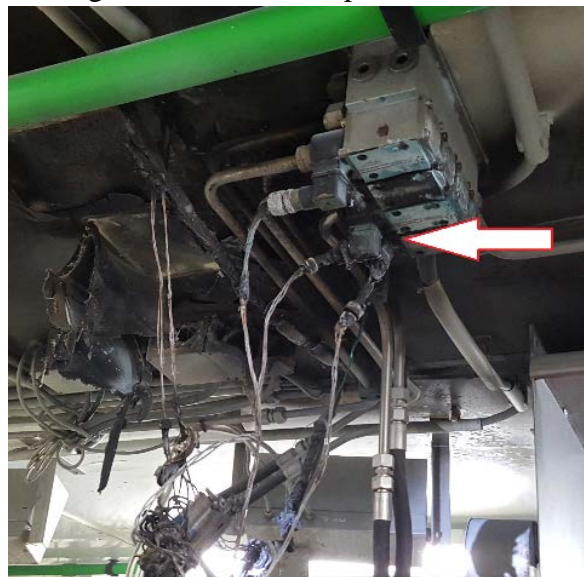
Eldurinn var í spólurofum, rafmagnsköplum og loftklæðningu. Eldsupptök voru í spólurofa fyrir glussaloka sem stýrði færiböndum.

Myndin sýnir hvar eldsupptök urðu

Upptök eldsins má rekja til ófullnægjandi frágangs á rafbúnaði á vinnsluþilfari.

- að 24 V komu frá spennni af gerðinni Block AC400V / DC24V-30A;
- að engar varnir svo sem útsláttarrofar eða yfirálagsvarnir voru fyrir eða eftir spennni. Útsláttarrofar voru settir á 24 V rafkerfið eftir atvikið;
- að rafverktaki skilaði frá sér rafkerfinu án þess að setja upp varnir á 24 V rafkerfið eftir spennni;
- að gerð er krafa frá flokkunarfélagi um útleiðslumælingu á rafkerfi skipa 220/440 V á fimm ára fresti en ekki lágspennu rafkerfum 24 V;
- að flokkunarfélagið var ekki kallað til eftir breytingarnar á rafkerfinu á vinnsluþilfari eins og útgerðaraðilum, eiganda, skipstjóra eða yfirvélstjóra er skylt;
- að brunaviðvörðunarkerfið hafði ekki farið í gang þegar vakthafandi vélstjóri var búinn að staðsetja eldinn en fór í gang skömmu síðar.
