## Skýrsla um sjóslys

Nafn skips: **Brekkunes ÍS 110 / 7398**

Dagsetning: **11. maí 2016**

Atvik: **Hvolfir og banaslys**

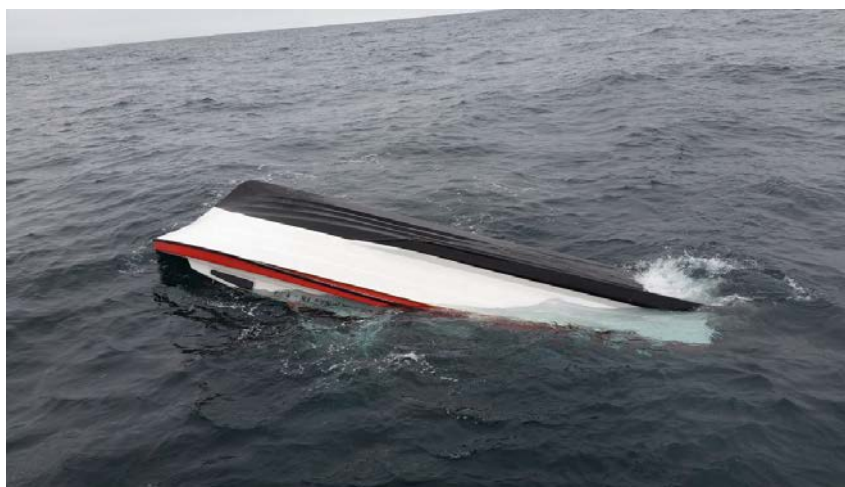
Mynd I Brekkunes ÍS fannst á hvolfi

Um kl. 10:00 fannst Brekkunesið á hvolfi á stað 66°37'7N og 023°40'4V og kl. 10:55 fannst skipverjinn í sjónum. Hann var síðar úrskurðaður látinn.

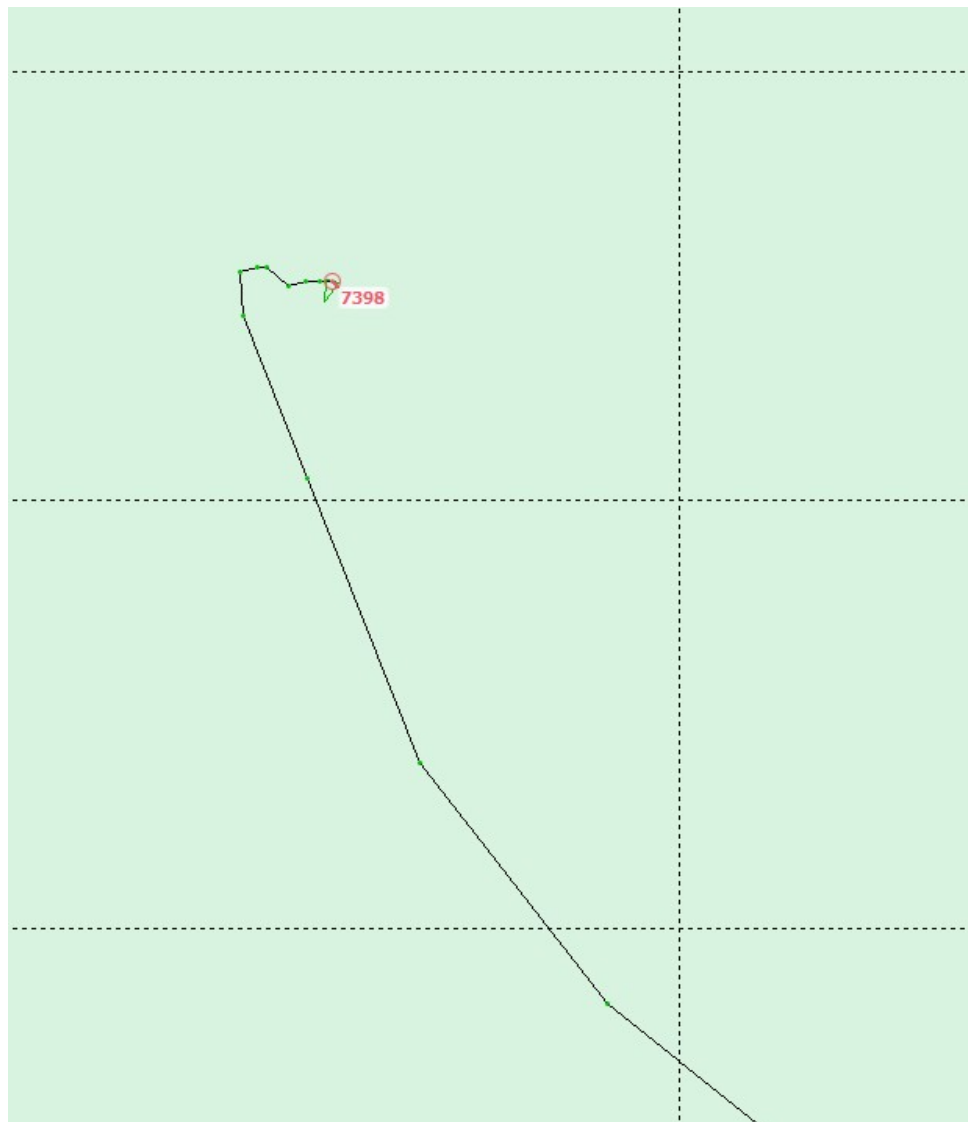
- að kl. 08:05 virðist eitthvað gerast því stefnur breytast og ferðin minnkar úr meðalhraðanum 10,7 hnútar í um 5 hnúta kl. 08:07 og mælist ferðlaus kl. 08:08. Á mynd III má sjá síðustu ferilskráningu fyrir Brekkunesið og þar sést að báturinn tekur stefnubreytingu til norðurs kl. 08:06 og síðan til austurs í framhaldi af því. Síðasta ferilskráningin er kl. 08:10 og hafði þá báturinn mælst ferðlaus í 2-3 mín. Kl. 08:20 fór LHG/VSS og bátar á svæðinu að grennslast fyrir um Brekkunesið á VHF 16 og með hringingu í GSM síma;

**Mynd III Síðustu ferilskráningar Brekkunes**

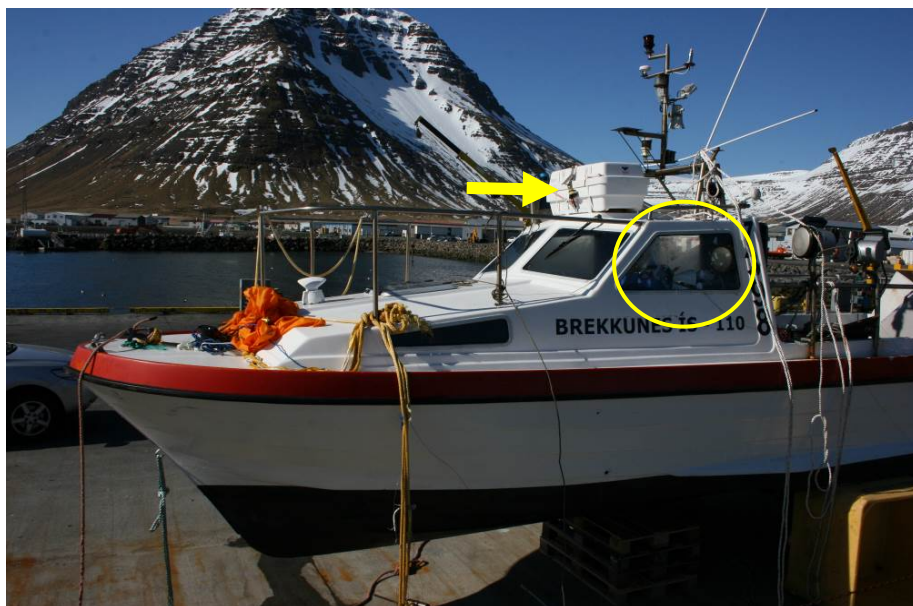
- að þeir sem leitað var til og þekkja þetta svæði við þessar veðurastæður, þungur sjór og vindur, voru sammála um að Brekkunesið hefði ekki átt erindi á svæðið. Í þessum aðstæðum voru óvæntar stórar brjótandi bárur (holbárur) og fram kom að mikilvægt var að haga keyrslunni eftir aðstæðum á þessum bát. Brekkunesið var með öflugra vél og gekk allt að 22 hnúta. Fram kom einnig að suðurfall og suðvestan vindátt geti myndað mjög krappar öldur;
- að við skoðun á flaki Brekkuness eftir að það hafði verið tekið á land kom í ljós að inngjöfin var á núll þ.e.a.s. slegið af og og kúplað frá;
- að talsverð ákoma var á hliðarglugga á stýrishúsinu bakborðsmegin sem bendir til að báturinn hafi fengið á sig þungan sjó. Einnig hafði gúmmíbjörgunarbáturinn á þakinu fengið á sig högg og gengið nokkuð til;

Mynd IV Ákoman á bátnum og gúmmíbjörgunarbáturinn

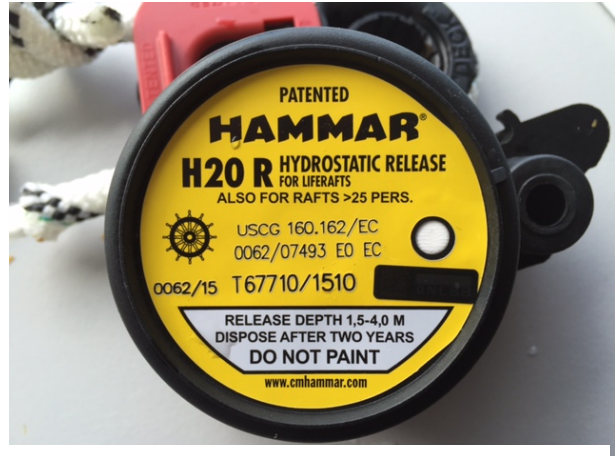
- að ekki var fjarlosunarbúnaður fyrir sjósleppibúnaðinn í stýrishúsi heldur einungis handlosun við gúmmíbjörgunarbatinn sjálfan;
- að sjósleppibúnaðurinn var af gerðinni HAMMAR H20 R (*mynd V*) og samkvæmt merkingu á honum var gefin upp virkni hans á 1,5 - 4,0 m dýpi;
- að við prófun á honum kom í ljós að hann opnaði eðlilega á bilinu 3,0 - 3,5 m dýpi. Fyrst var prófað niður á 3,0 m dýpi en við það virkaði hann ekki og síðan á 3,5 m en á því bili virkaði hann. Þessi niðurstaða var í samræmi við virkni sjósleppibúnaðarins frá framleiðanda þ.e.a.s. það byrjar að leka inn í hann á um 1,5 m dýpi og nauðsynlegum þrýstingi náð á 3,0 – 3,5 m dýpi;

Mynd V Sleppibúnaðirinn

Nefndin telur óásættanlegt að gúmmíbjörgunarbátar losni ekki frá skipum ef þeim hvolfir. Í ljósi fleiri atvika af þessu tagi ítrekar nefndin tillögu í öryggisátt í máli nr. 07215 sem send var Samgöngustofu 20. febrúar 2017 sem er eftirfarandi:

*„Að þegar verði hafin endurskoðun á reglum um losunar- og sjósetningarbúnað um borð í íslenskum skipum og heildarúttekt á þeim búnaði sem er í notkun í dag. Þar verði skoðað sérstaklega hvort núverandi búnaður sé að skila björgunarförum á þann hátt sem til er ætlast. Nefndin telur nauðsynlegt að búnaðurinn sé þannig gerður að gúmmíbjörgunarbátar losni frá skipum ef þeim hvolfir óháð stærð þeirra.“*

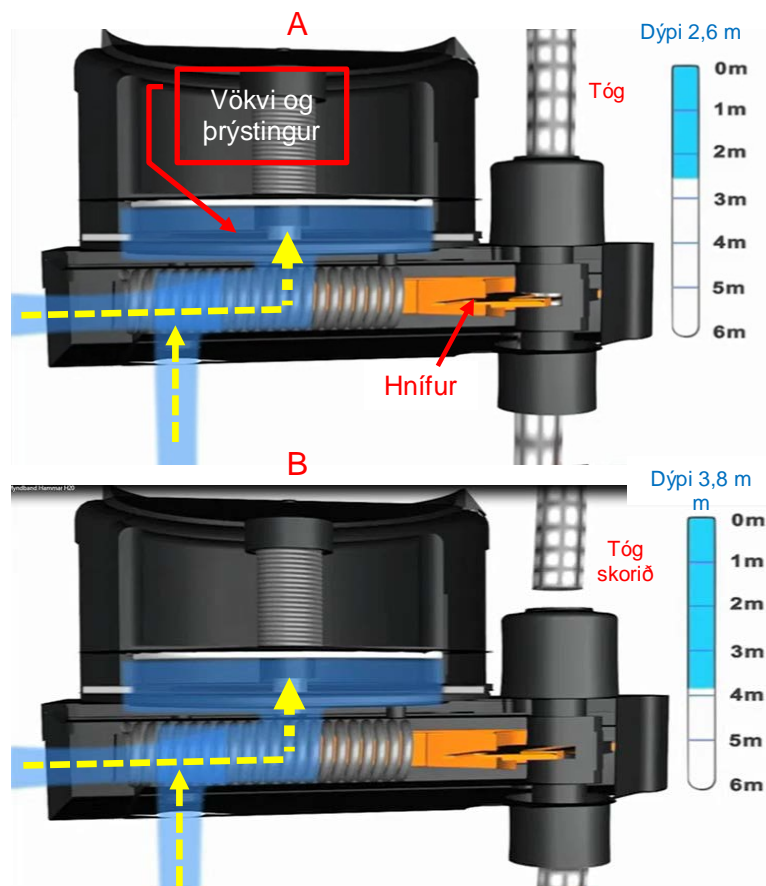
sjósleppibúnaðurinn hafi einungis náð að fara á u.þ.b. 2,5 m dýpi sem reyndist ekki nægjanlegt (*sjá mynd VI*) til að losa festingar bátsins;

- að *mynd VI* sýnir sneiðmynd af HAMMAR sjósleppibúnaði og hvernig hann virkar. Myndirnar voru klipptar út úr myndbandi frá framleiðanda og þar sást greinilega að búnaðurinn byrjar að virka á 1,5 m og hnífurinn klippir tógið við 3,5 m:

Mynd VI A sýnir virkni við 2,6 m og B við 3,8 m dýpi
