# Skýrsla um banaslys í umferðinni

Mál nr.: **2016-069U015**

Dagsetning: **20. ágúst 2016**

Staðsetning: **Þingskálavegur við Geldingalæk**

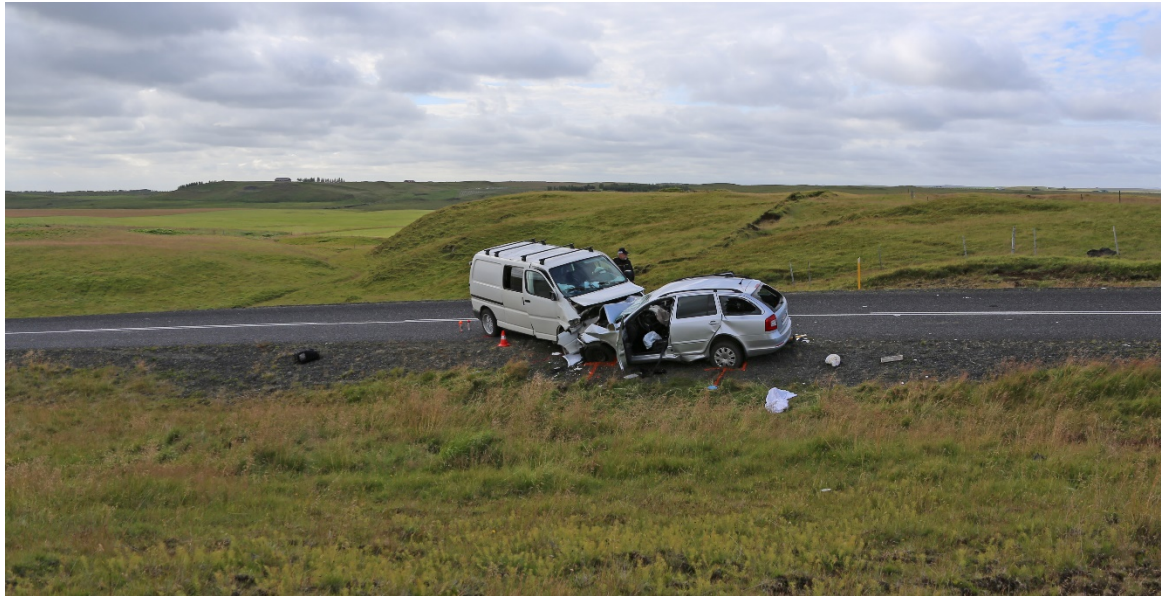
**Mynd 1: Mynd tekin á slysavettvangi.**

Ökumaður Toyota sendibifreiðarinnar greindi svo frá að Skoda bifreiðinni hafi skyndilega verið ekið í veg fyrir sína bifreið. Ummerki á vettvangi bentu einnig til þess að áreksturinn hafi orðið á vegarhelmingi Toyota sendibifreiðarinnar og að sendibifreiðinni hafi verið vikið til hægri til að reyna að forða árekstri. Á vettvangi voru hemlaför ekki greinanleg í aðdraganda slyssins. Ökumenn bifreiðanna voru vel kunnugir veginum.

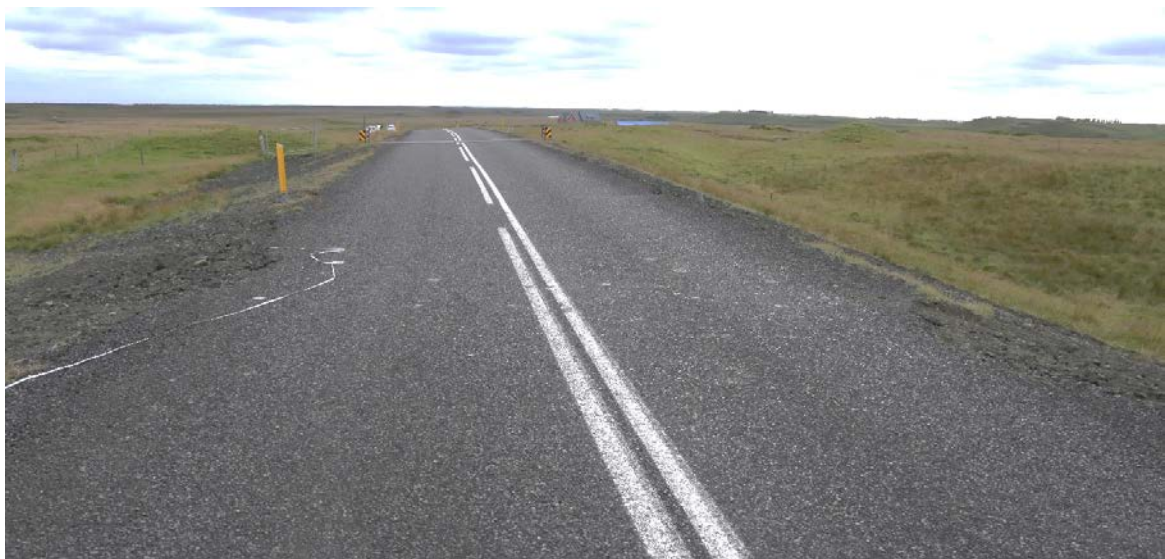
**Mynd 2: Mynd tekin norðan við slysstað í akstursátt Skoda fólksbifreiðarinnar. Vegurinn liggur niður brekku í vinstri beygju. Einnig má sjá skemmdir vegna reiðstígs báðum megin vegar.**

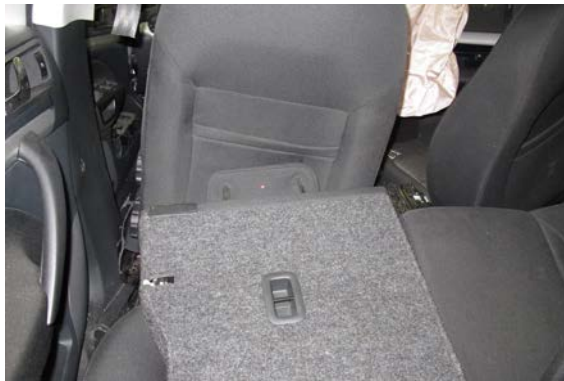
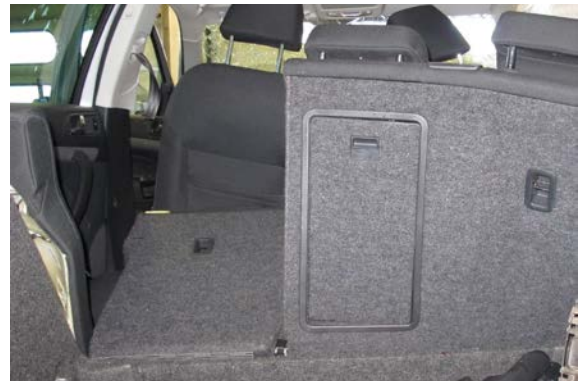
Mynd tekin af sætisbökum Skoda bifreiðarinnar. Lás sem heldur sætisbaki föstu gaf sig vegna álags frá þungum farangri. Sætisbak vinstra aftursætis bognaði fram og ýtti sætisbaki ökumannsætis fram um nokkra cm.

- Ökumaður Skoda bifreiðarinnar ók yfir á öfugan vegarhelming í veg fyrir Toyota sendibifreiðina.
- Þungur óbundinn farangur í farangursrými Skoda bifreiðarinnar hentist fram við áreksturinn og olli því að sætisbak ökumanns bognaði fram og þrengdi að ökumanni.

Í þessu slysi brotnaði aftursætisbak og sætisbak ökumanns bognaði fram vegna þunga farangurs. Rannsóknarnefnd samgönguslysa hefur áður rannsakað umferðarslys þar sem þungur farangur olli skaða og bendir nefndin á þá hættu sem stafað getur af þungum farangri í farangursrými fólksbifreiða. Ef til áreksturs kemur getur farangurinn kastast fram af miklu afli og valdið ökumönnum og farþegum skaða. Mikilvægt er að nota búnað til að binda niður farangur, - bönd eða net sem eru sérútbúin fyrir farangursrými fólkbifreiða.

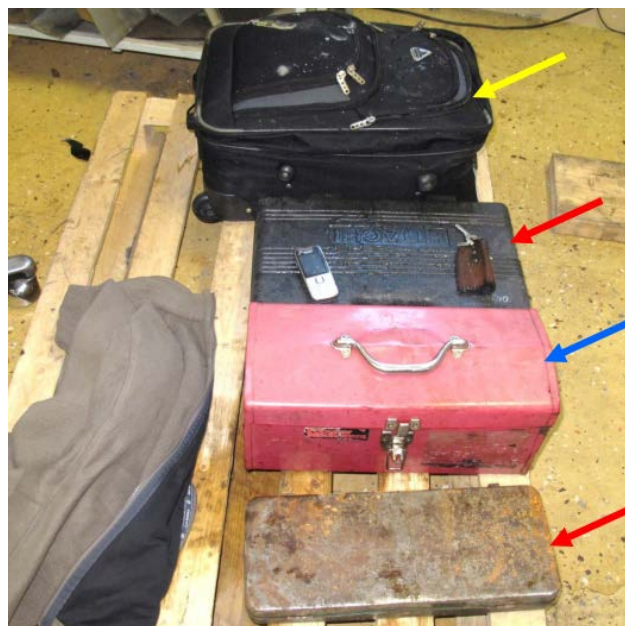
Mynd 3: Þungar verkfærakistur.

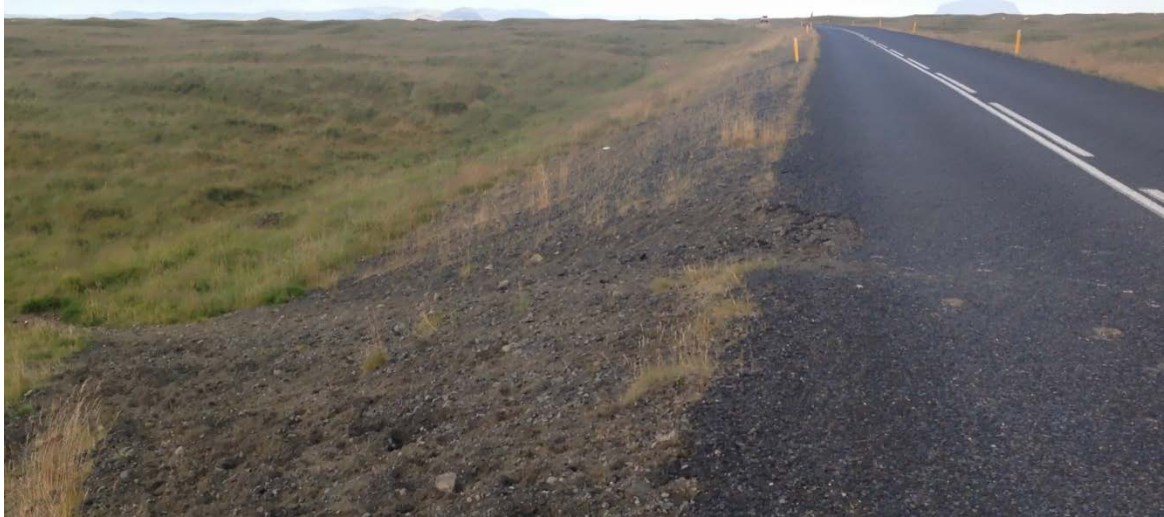
Á veginum voru slitlagsskemmdir, bæði holur og eins þar sem reiðvegur liggur þverar veginn um 200 metrum norðan við slysstað. Þar sem reiðvegurinn liggur yfir veginn hafði brotnað talsvert úr slitlaginu eins og sjá má á mynd hér að neðan.

**Mynd 4: Brotið var upp úr slitlagi í vegbrún beggja vegna þar sem reiðstígur lá yfir veginn fyrir tæplega 200 metrum norðan við slystað.**

Rannsóknarnefnd samgönguslysa leggur til við veghaldara að gera úttekt á veginum og lagfæra slitlagsskemmdir.

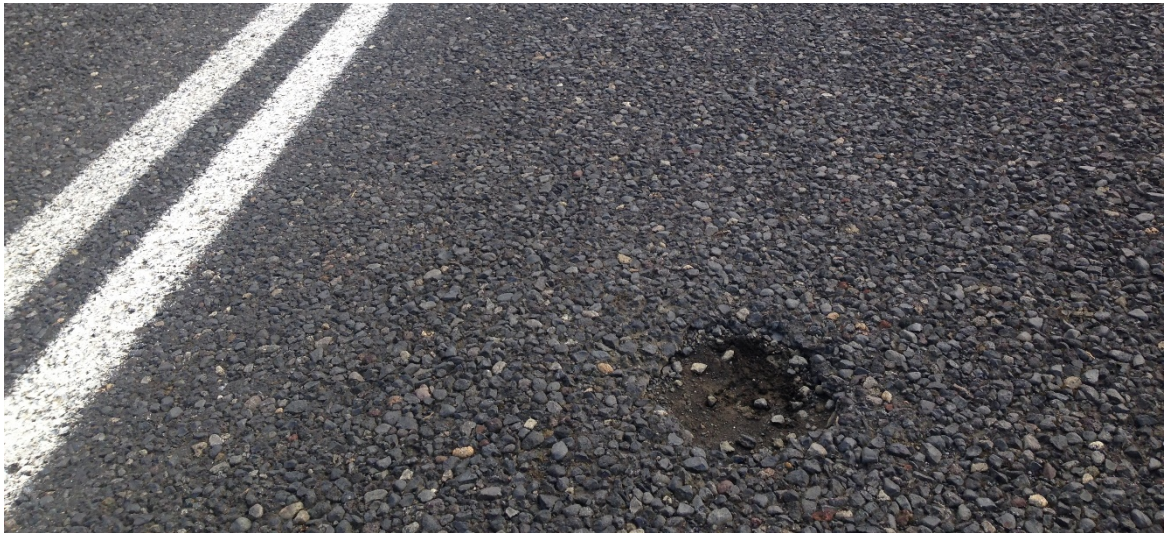
**Mynd 5: Á veginum voru nokkrar holur sem náðu í gegn um slitlagið.**
