**Nr. 17-021 S 013 Þytur SK 18****Leki og sekkur**

Skipaskr.nr. 2199  
 Útgerð: B. Jónsson ehf.  
 Smíðaður: Mótun 1993 Trefjaplast  
 Stærð: 5,99 bt  
 Mesta lengd: 7,96 m Skráð lengd: 7,92 m  
 Breidd: 3,08 m Dýpt: 1,42 m  
 Vél: Volvo Penta, 210 kw, árg. 2008  
 Fjöldi skipverja: 2

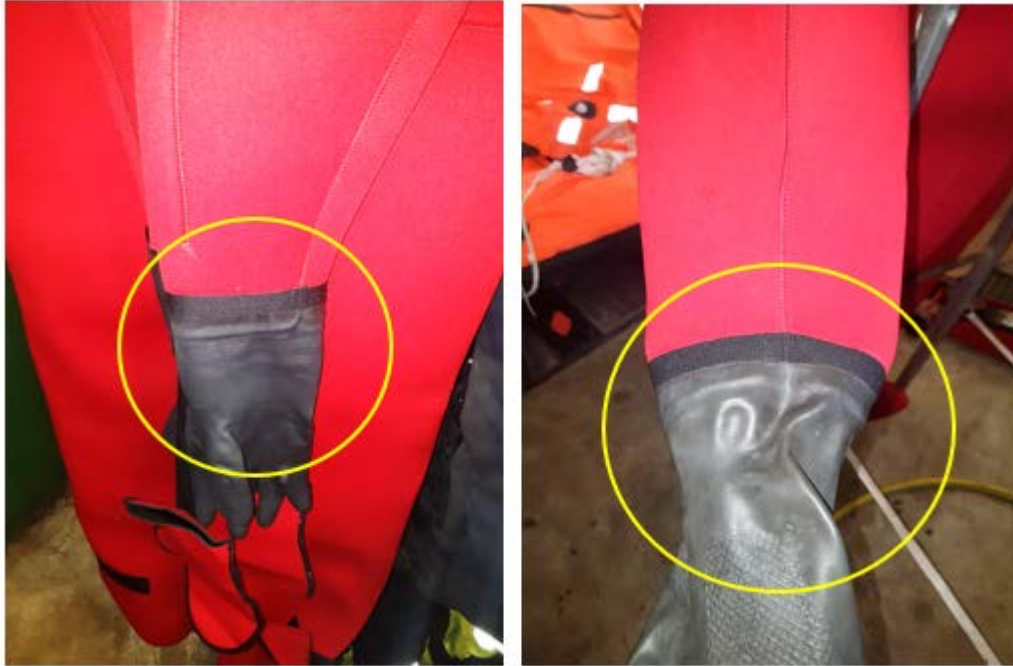
- að fram kom að mjög erfiðlega hefði gengið fyrir annan skipverjann að komast í björgunarbúning. Þetta fólst í því að mikil hindrun reyndist vera á því að koma höndum í gegnum ermi og fram í vettling;

- að við samanburð á björgunarbúningunum tveimur kom í ljós talsverður munur var á ermum og vettlingum þeirra (*sjá mynd 3*). Var annar þeirra eins og hann væri krumpaður;

Mynd 3 Myndirnar sýna misjafnt ástand á ermum búninganna

- að RNSA gerði tillögu í öryggisátt í máli nr. 04915 til Samgöngustofu um að gerð yrði úttekt á björgunarbúningum úr Neopren efni með áfestum fingravettlingum þar sem ítrekað hafa komið upp vandamál við að komast í þá. Tillagan hefur ekki verið afgreidd af hálfu Samgöngustofu;

Nefndin ítrekar tillögu sína í öryggisátt í máli nr. 04915 til Samgöngustofu varðandi björgunarbúninga úr Neopren efnum.

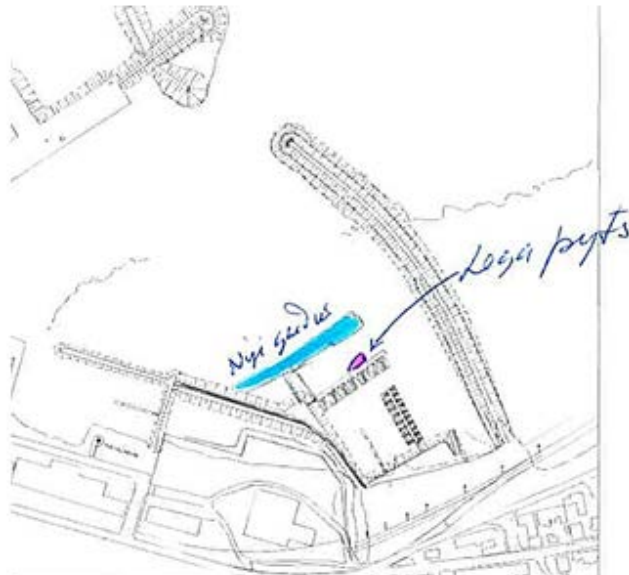
- að skipverjarnir töldu mögulegt að breytingar á höfninni með nýjum varnargarði gætu hafa gert það að verkum að það hefði frosið hjá þeim;
- að skipverjar töldu að vegna garðsins í höfninni hefði getað myndast meira ferskvatn við flotbryggjurnar og það lagt af ís;

- að samkvæmt upplýsingum frá hafnaryfirvöldum hafði báturinn legið þarna í höfninni óhreyfður um tíma (*síðasta löndun skráð 31. janúar 2017*). Fram

Mynd 4 Lega Þyts í höfninni og nýi garðurinn

kom að varnargarðurinn hefði verið gerður sumarið 2016 til að veita skjól fyrir smábáta við flotbryggjurnar. Það kom einnig fram að hafnaryfirvöld vissu ekki til þess að smábátahöfnin hefði lagt um veturinn né um ferskvatnsmyndunina. Myndavélakerfi hafnarinnar hefði staðfest það;
