Nr. 090 / 16 Rifsnes SH 44**Strandar á Siglufirði**

Skipaskr.nr. 2847 IMO nr. 9216781
 Smíðaður: Noregi stál 1999
 Útgerð: Hraðfrystihús Hellisands hf
 Stærð: brl. 776,45 bt.
 Mesta lengd: 43,20 m Skráð lengd: 39,94 m
 Breidd: 9 m Dýpt: 9,14 m
 Vél: Yanmar 749 kW 1999
 Fjöldi skipverja: 14

Lokaskýrsla afgreidd á fundi 27. nóvember 2017 af Geirþrúði Alfreðsdóttur, Inga Tryggvasyni, Hilmari Snorrasyni og Hirti Emilssyni

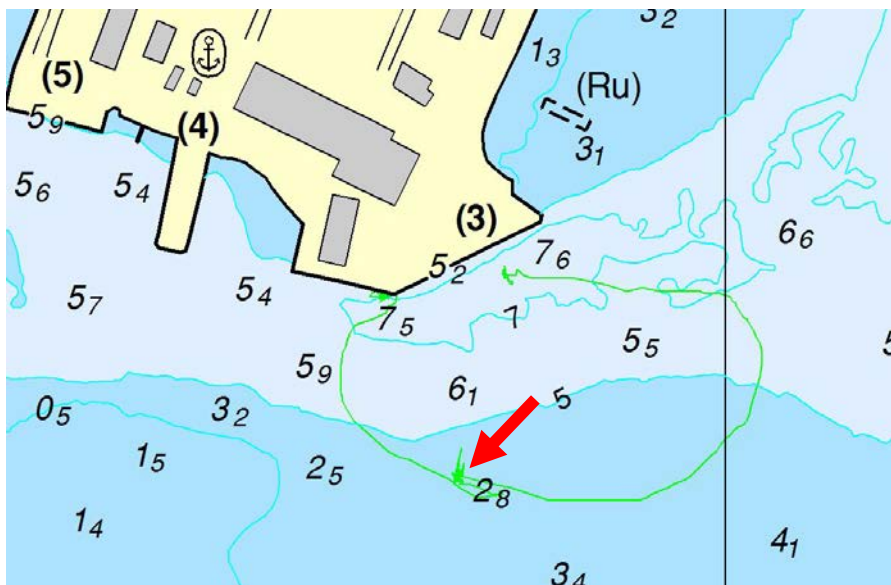
Rifsnesið hafði legið við Bæjarbryggjuna með stjórnborðssiðu. Þegar skipið var laust frá bryggju var því siglt til bakborða og tekinn hringur fyrir utan hana með þeim afleiðingum að það strandaði kl. 19:04 um 100 m suður af bryggjunni. Mynd 1 sýnir siglingu skipsins (græn lína) frá bryggju og strandstað og að bryggju aftur.

Mynd 1 Dýpistölur, sigling Rifsnes og strandstaður (rauð ör)

- að eins og sjá má á kortinu á *mynd 1* þá var dýpið þar sem skipið strandaði um 2,8 m miðað við meðalstórstraumsfjöru. Þetta dýpi er samkvæmt hafnarkorti af Siglufjarðarhöfn sem síðast var uppfært og gefið út af Landhelgisgæslu Íslands (LHG) í febrúar 2016. Þetta kort var því í fullu gildi fyrir svæðið utan framkvæmdasvæðisins;

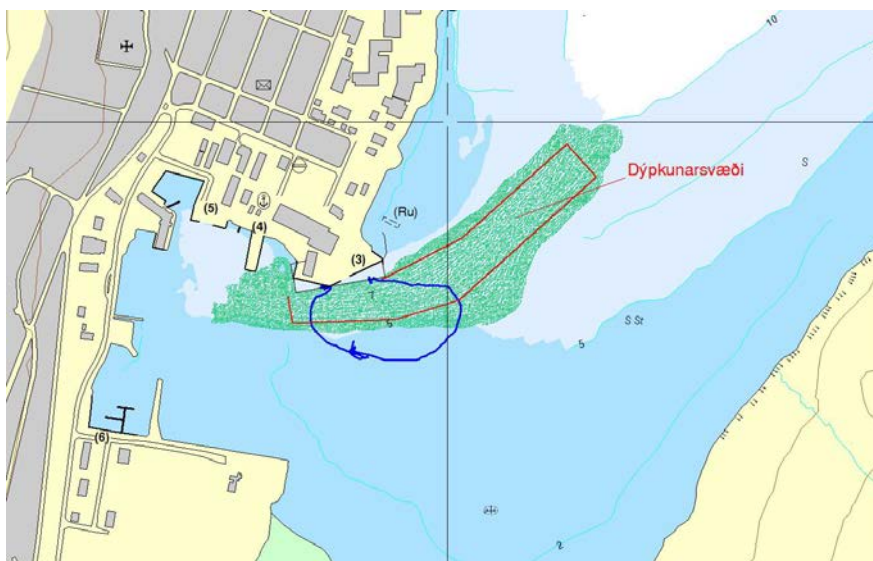
Um sumarið var höfnin dýpkuð á svæði fyrir norðan strandstaðinn (*Mynd 2*) og sýnir kortið á *mynd 1* dýpismælingar á því svæði í kjölfar þeirra framkvæmda.

Mynd 2 Dýpkunarsvæði og ferill Rífsness

- að skipstjórinn kvað ljóst að hann hafi tekið of stóran hring út frá bryggjunni við brottför. Fram kom að hann var mjög kunnugur hafnaraðstæðum;
- að skipstjórinn taldi sig hafa meira svigrúm þarna út af bryggjunni eftir dýpkunarframkvæmdir sem voru gerðar í höfninni um sumarið. Eftir strandið fékk hann kort hjá hafnaryfirvöldum sem sýndi að svo var ekki (*sjá mynd 2*);

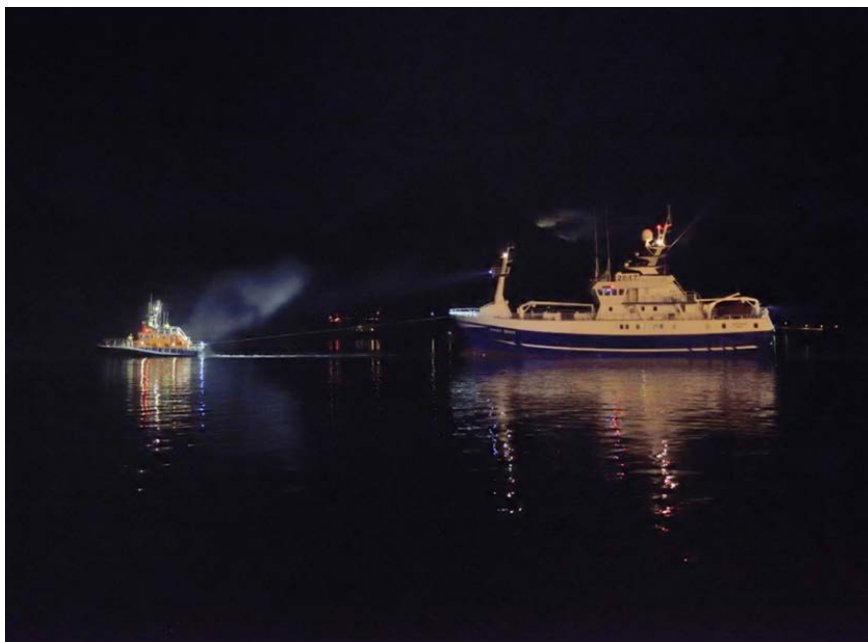
Björgunarskipið *Sigurvin* (*Mynd 3*) dró Rífsnesið af strandstað um kl. 20:10.

Mynd 3 Björgunarskipið *Sigurvin* dregur Rífsnesið af strandstað
