Nr. 17-027 S 017 Sæljós GK 2**Leki**

Skipaskr.nr. 1315
Útgerð: Útgerðarfélagið Styrmir ehf.
Smíðaður: Akureyri 1973 Eik
Stærð: 23,9 brl. 26 bt.
Mesta lengd: 15,8 m Skráð lengd: 14,74 m
Breidd: 4,35 m Dýpt: 2,02 m
Vél: Scania 214 kW 1987
Fjöldi skipverja: 1

Lokaskýrsla afgreidd á fundi 27. nóvember 2017 af Geirþrúði Alfreðsdóttur, Inga Tryggvasyni, Hilmari Snorrasyni og Hirti Emilssyni

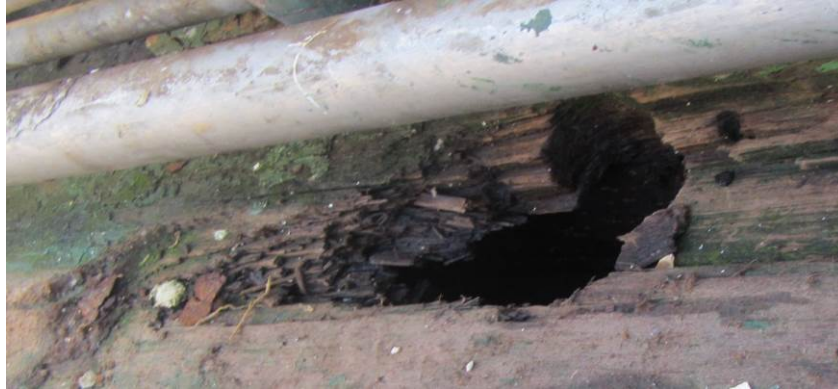
Gatið í veðurþilfarinu

- að við skoðun á bátnum kom í ljós gat, 8 x 16 cm að stærð, á veðurþilfari niður í lest við afturhluta lestarlúgukarms stb. megin. Fúi var í timbrinu við gatið;

Orsök lekans er lélegt ástand bátsins.

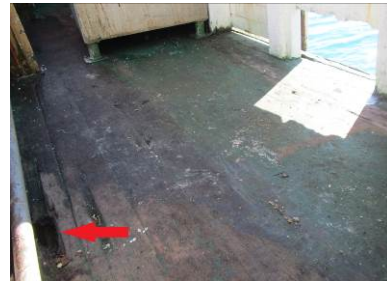
Staðsetning á gatinu í þilfarinu

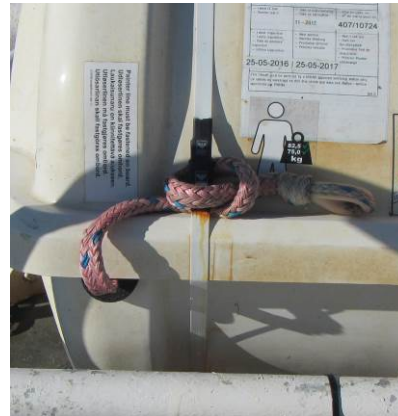
- að rangur frágangur var á gúmmíbjörgunarbatnum sem var í sleppigálga á brúarpaki en fangalína hans hafði ekki verið fest eins og vera ber.

Fangalínan laus

Nefndin telur að báturinn hafi ekki verið hæf og dregur í efa að hann hafi verið það þegar hæffærisskírteinið var gefið út þann 17. febrúar 2017. Má þar einnig nefna rangan frágang á gúmmíbjörgunarbatnum.
