### Skýrsla um banaslys í umferðinni

Mál nr.: **2016-133U023**

Dagsetning: **30. október 2016**

Staðsetning: **Suðurlandsvegur við Fagurhólsmýri**

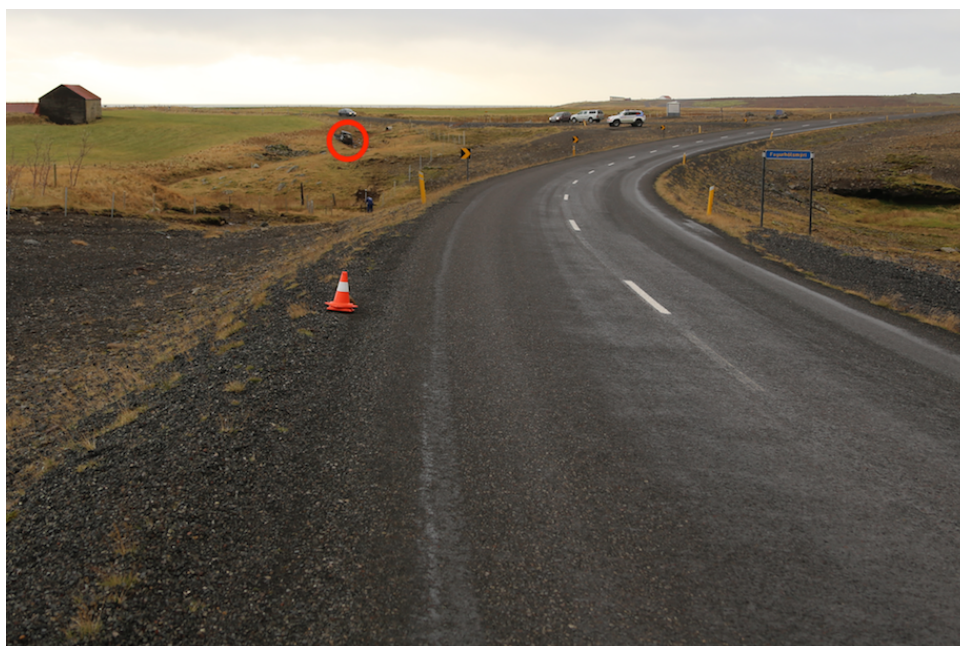
Vettvangsrannsókn leiddi í ljós að bifreiðinni hafði verið ekið vestur Suðurlandsveg í átt að Fagurhólsmýri á beinum vegkafla skömmu áður en komið er að hægri beygju á veginum. Í stað þess að fylgja beygjunni til hægri var bifreiðinni ekið því sem næst beint áfram og yfir akrein fyrir umferð úr gagnstæðri átt og þaðan útaf veginum vinstra megin.

Bifreiðin hefur í fyrstu haldist á hjólunum þar sem henni var ekið niður vegfláann og yfir lítinn læk. Hinum megin við lækinn rakst bifreiðin á brattan lækjarbakka og kastaðist þaðan rúmlega 50 metra. Í kjölfarið valt hún. Bifreiðin stöðvaðist á hjólunum um 167 metrum frá þeim stað sem hún fór fyrst útaf veginum.

**Mynd 1:** Myndin er tekin í akstursátt bifreiðarinnar. Keilan merkir staðinn þar sem bifreiðin fór útaf veginum. Rauður hringur er dreginn umhverfis Toyota bifreiðina og sýnir hvar hún stöðvaðist.

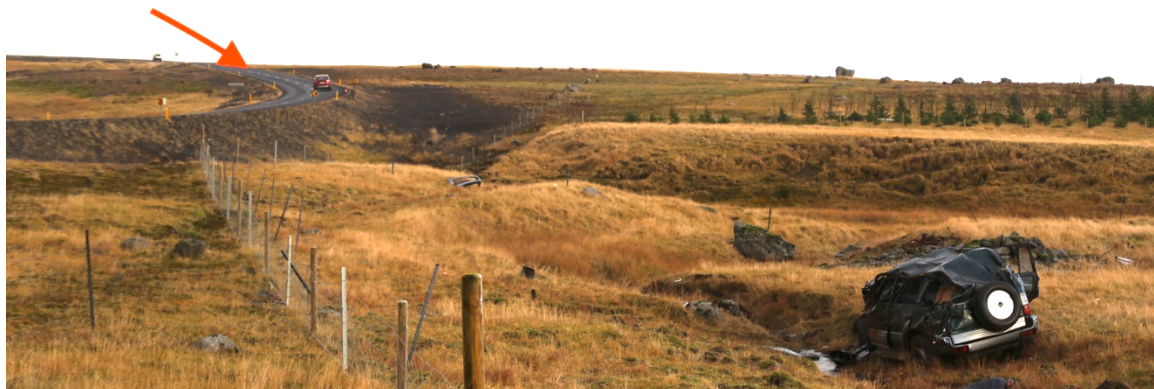
**Mynd 2:** Myndin sýnir hvar bifreiðin stöðvaðist. Rauð ör táknar akstursátt ökumanns á veginum fyrir slysið.

Frá því að slysið átti sér stað hafa úrbætur verið gerðar á vegmerkingum á þessum stað. Áður en komið er að beygjunni eru umferðarmerki sem vara við hættulegri hægri beygju og leiðbeinandi hraði upp á 70 km/klst er nú sýndur á skilti fyrir beygjuna.
