## Lokaskýrsla um flugslys

Mál nr.: **M-01014/AIG-07**

Dagsetning: **7. júní 2014**

Atvik: **Brotlenti í fjöruborði**

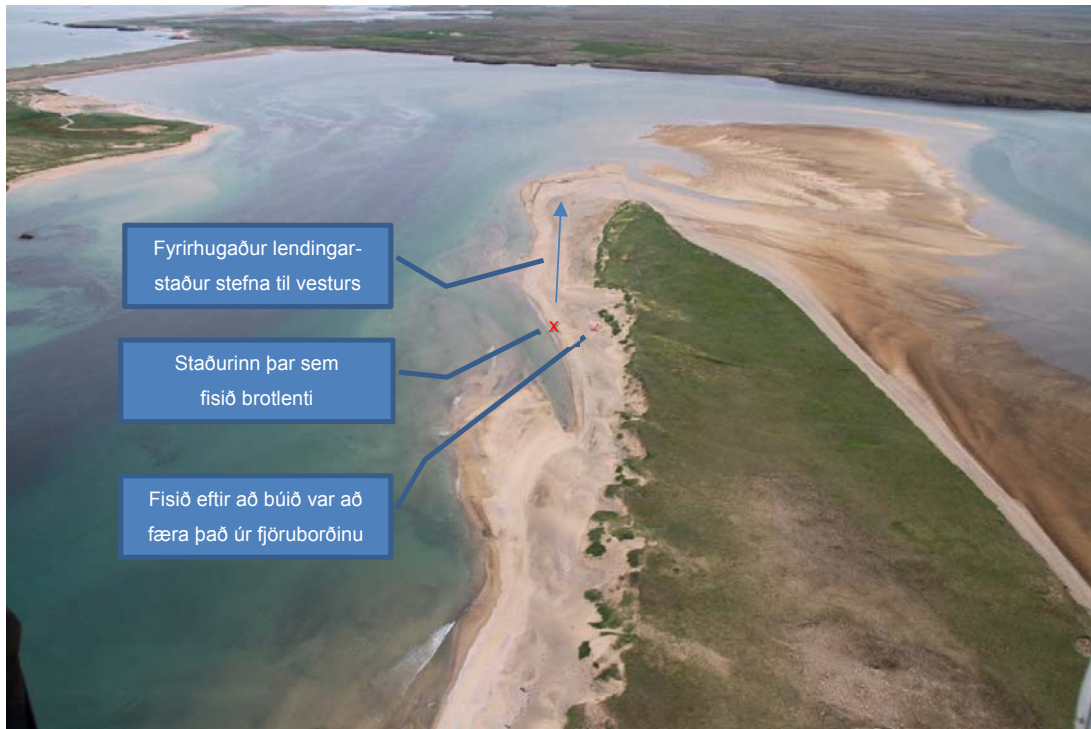
#### Mynd 1: Landingarstaðurinn

Þegar flugmaðurinn beygði inn á lokastefnu fannst honum sem hann hefði farið of langt á þverlegg fyrir lokastefnu (yfirskot). Í beygjunni missti físið hæð og brotlenti.

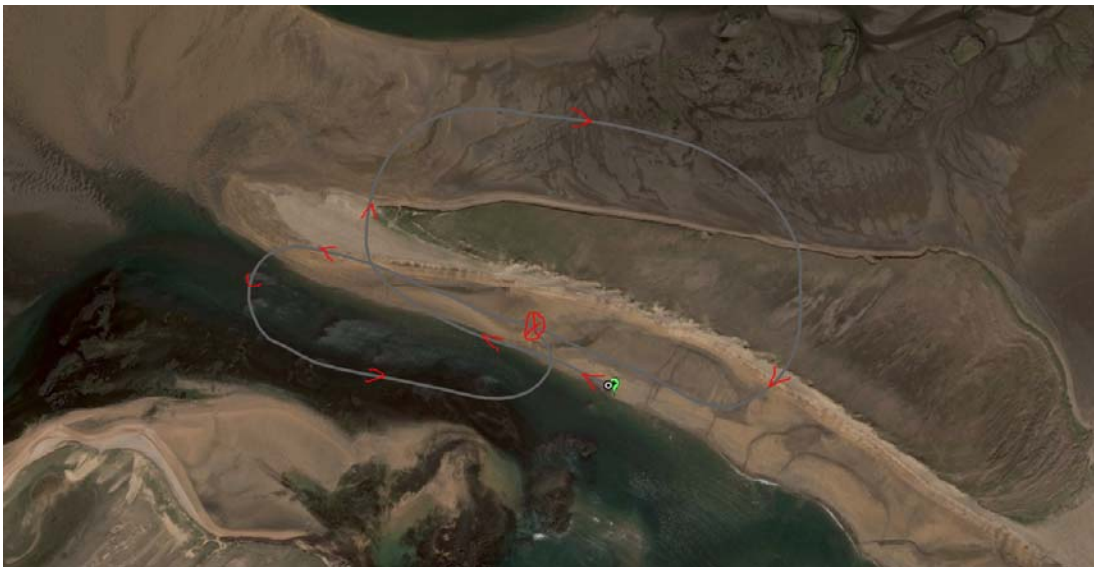
**Mynd 2: Ferlar fissins**

Á fisinu var myndavél sem tók upp flugið og brotlendinguna. Á upptökunni má meðal annars sjá feril fissins, jarðhraða og hæð (miðað við GPS stöðu) og sýndi hún að flugmaðurinn flaug fisinu í 25-35 feta hæð yfir fyrirhuguðum landingarstað. Á hliðarlegg hækkaði hann flugið í 60 feta hæð og eftir það flaug hann undan vindi (meðvindslegg) í svipaðri hæð eða í 60-65 fetum.

Á meðvindslegg var ferill flugsins mjög nálægt fyrirhuguðum landingarstað og því var lítið svigrúm til þess að fljúga þverlegg með hefðbundnum hætti. Flogin var nokkurskonar U-beygja inn á lokastefnu. Í beygjunni missti fisið hæð og liðu 3-4 sekúndur frá því að fisið byrjaði að falla og þar til það skall í jörðina. Sökum lítillar hæðar var lítið svigrúm til þess að bregðast við.

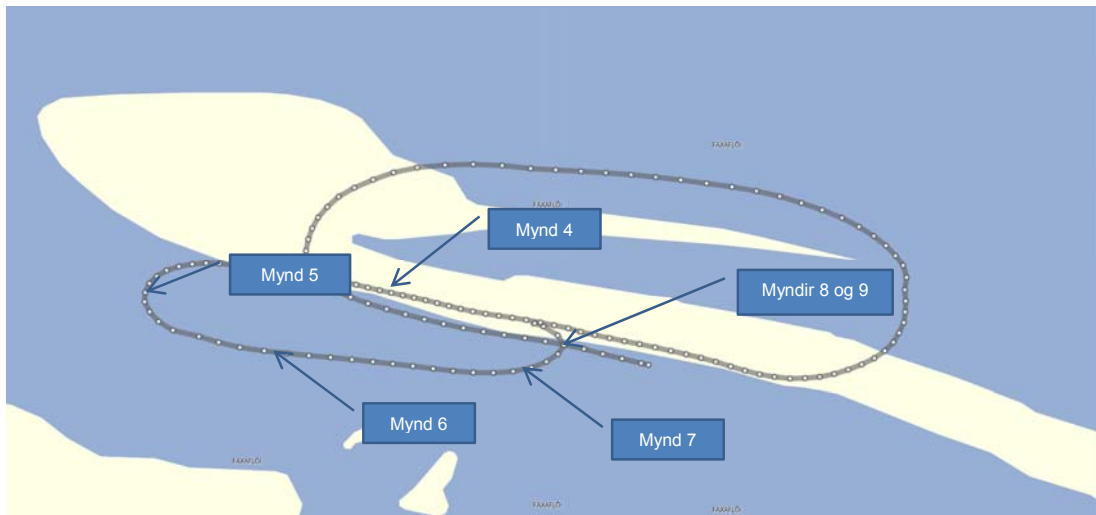
**Mynd 3: Ferill fissins**

Á yfirlitsmyndinni hér að neðan má sjá hvar myndir 4 – 9 eru teknar. Af GPS gögnum upptökutækisins má sjá að jarðhraði lækkaði úr um 90-100 km/klst í um 50 km/klst.

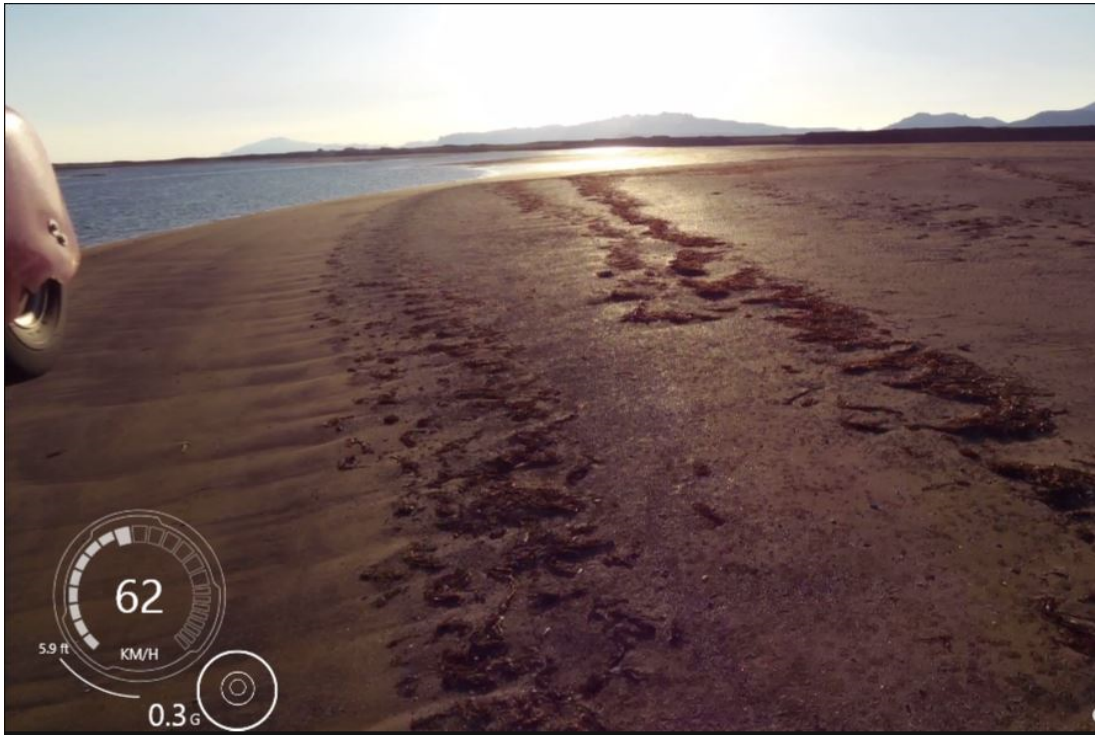
Mynd 4: Flogið yfir landingarstað til vesturs (286°), reiknaður flughraði ~ 72 km/klst

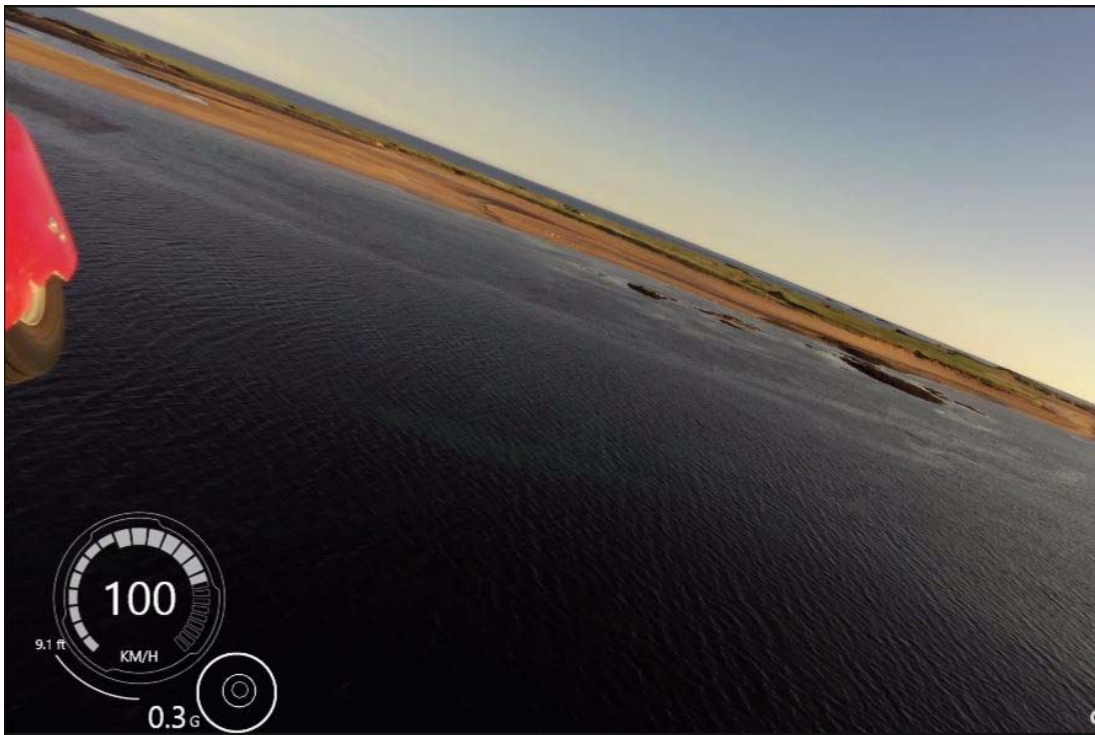
Mynd 5: Hliðarleggur (160°), reiknaður flughraði ~ 98 km/klst

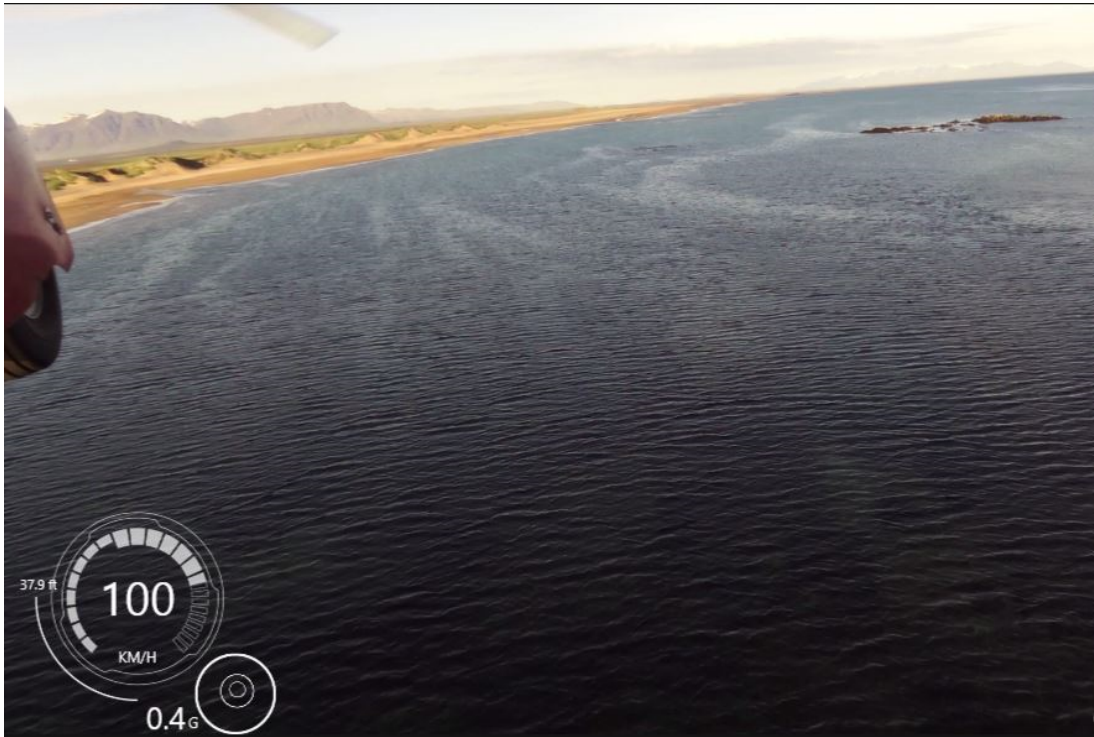
Mynd 6: Undan vindi til austurs (103°), reiknaður flughraði ~ 90 km/klst

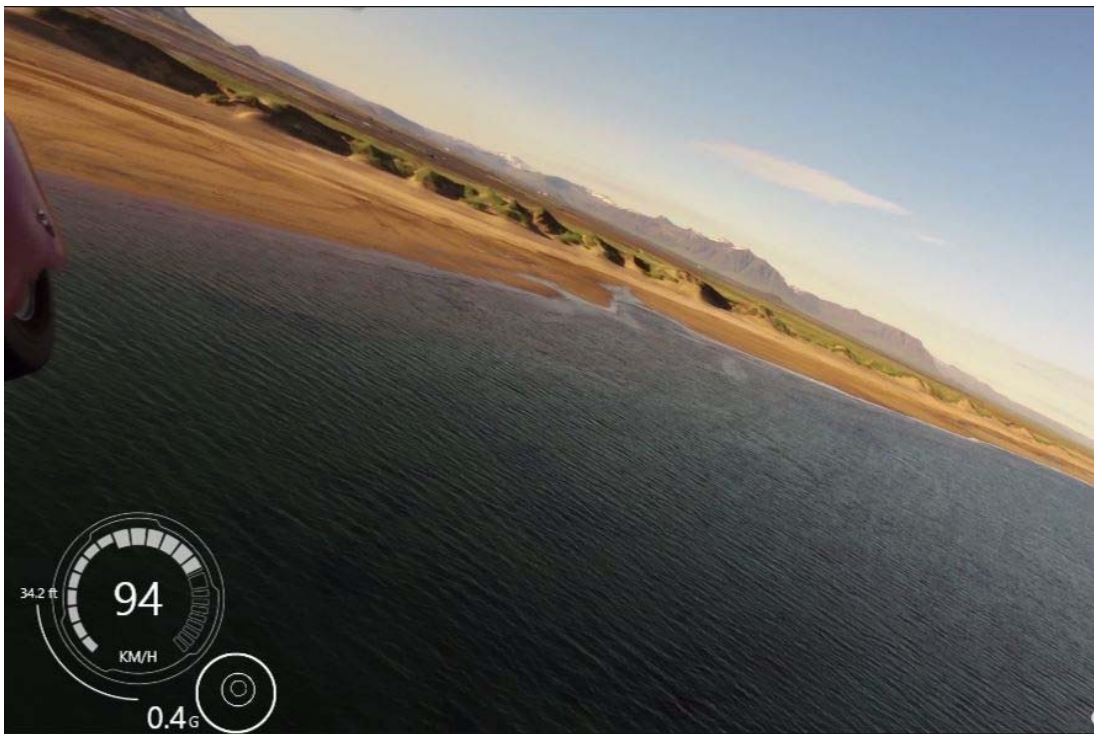
Mynd 7: Beygt inn á þverlegg (055°), reiknaður flughraði 86 km/klst

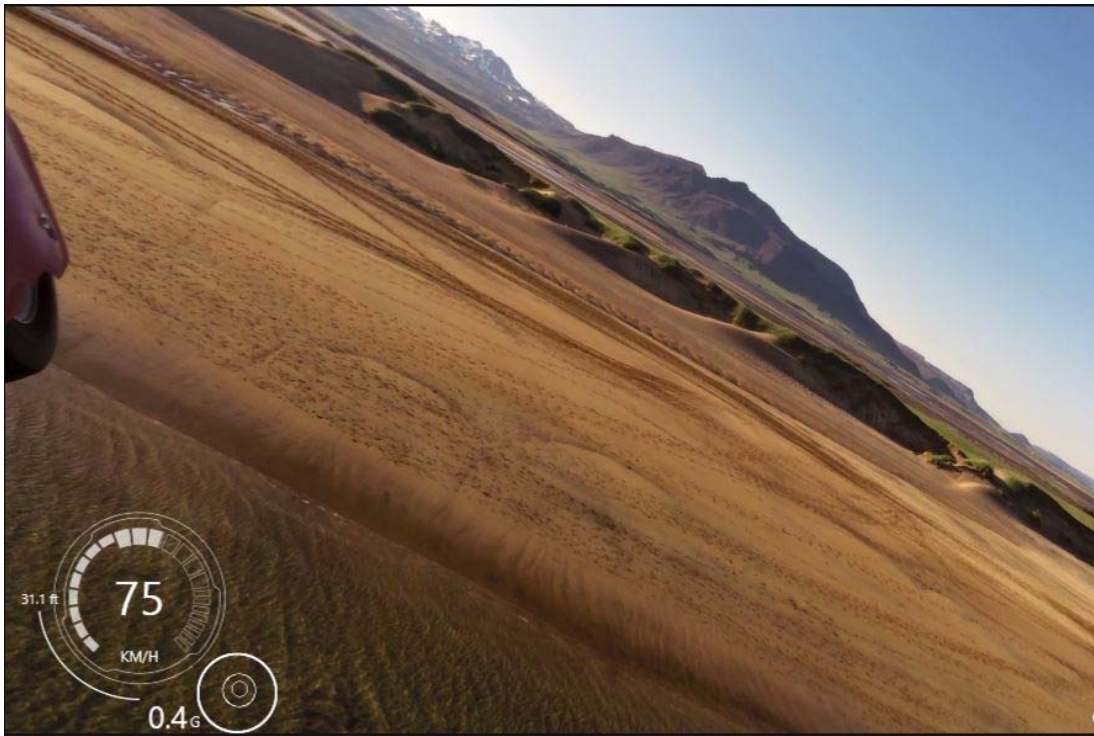
**Mynd 8: Á hliðarlegg skömmu áður en fisið byrjaði að falla (339°), reiknaður flughraði ~ 79 km/klst**

Í síðustu beygju fyrir slysið fór reiknaður flughraði físsins úr 79 km/klst í 75 km/klst skömmu áður en það missti hæð og skall í fjöruborðinu.

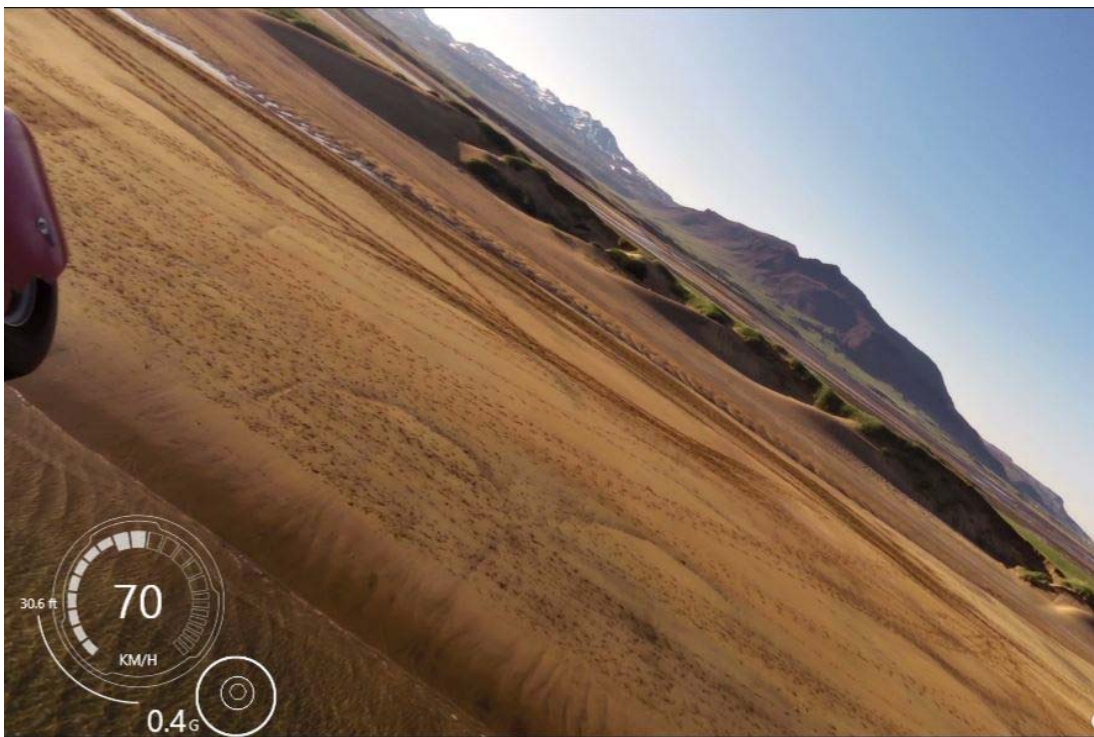
**Mynd 9: Fisið að byrja að falla og stigið á hægri hliðarstýri (330°), reiknaður flughraði ~ 75 km/klst**

Miðað við ofangreinda útreikninga á halla, þyngd og hraða ásamt því að vængbörð voru niðri má sjá að físinu var flogið við krappa beygju á mörkum ofrishaða með þeim afleiðingum að físið missti hæð og skall í fjöruborðið.

Það er mat RNSA að athygli fisflugmannsins á landingarstað hafi valdið því að beygjan varð krappari en fyrri beygjur, hann hafi ekki veitt hraða gaum sökum sólar og að lítil flughæð hafi ekki veitt svigrúm til leiðréttingar þegar físið missti hæð með þeim afleiðingum að það skall í jörðina.

RNSA vekur athygli fisflugmanna á að haga umferðarhring í öruggri hæð og bendir á leiðbeiningarefni Samgöngustofu fyrir almannaflyg, sjá tengil:

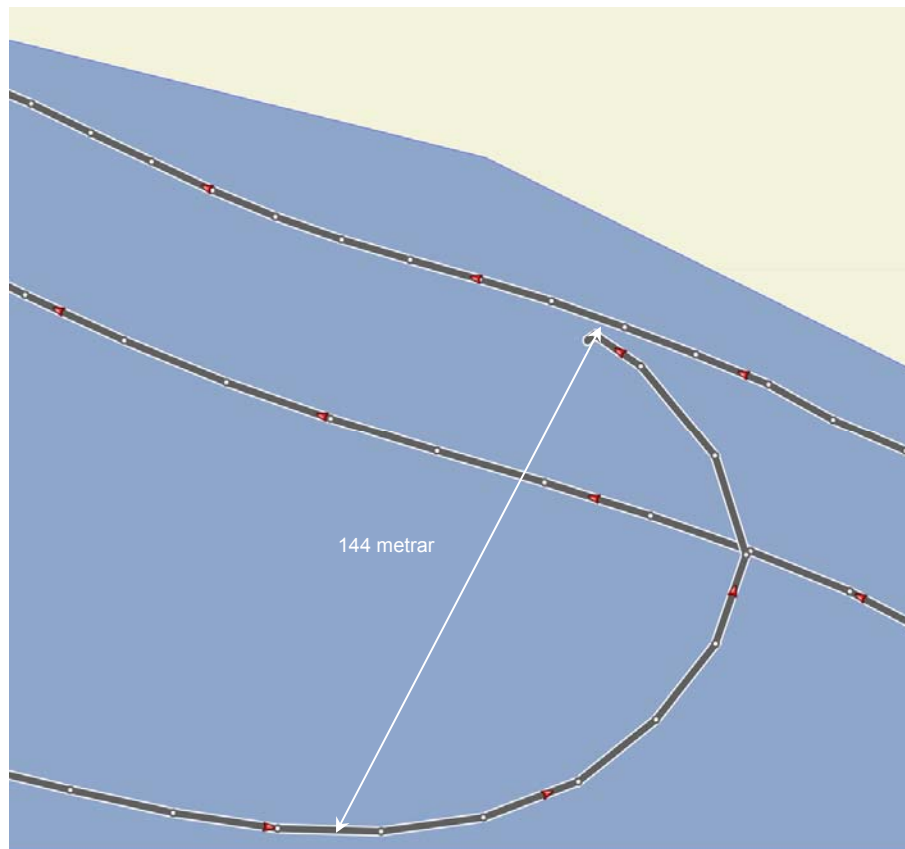
Samkvæmt GPS gögnum mælist þvermál síðustu beygjunnar um 144 metrar. Því var beygjuradíusinn í síðustu beygjunni fyrir slysið um 72 metrar.

Mynd 10: Þvermál síðustu beygjunnar

$$\text{beygjuhalli} = \tan^{-1} \left[ \frac{\left( 70 \text{ km/kslt} \cdot \frac{0,27777 \text{ m/s}}{1 \text{ km/kslt}} \right)^2}{(9,81 \text{ m/s}^2)(72 \text{ m})} \right] = 57^\circ$$

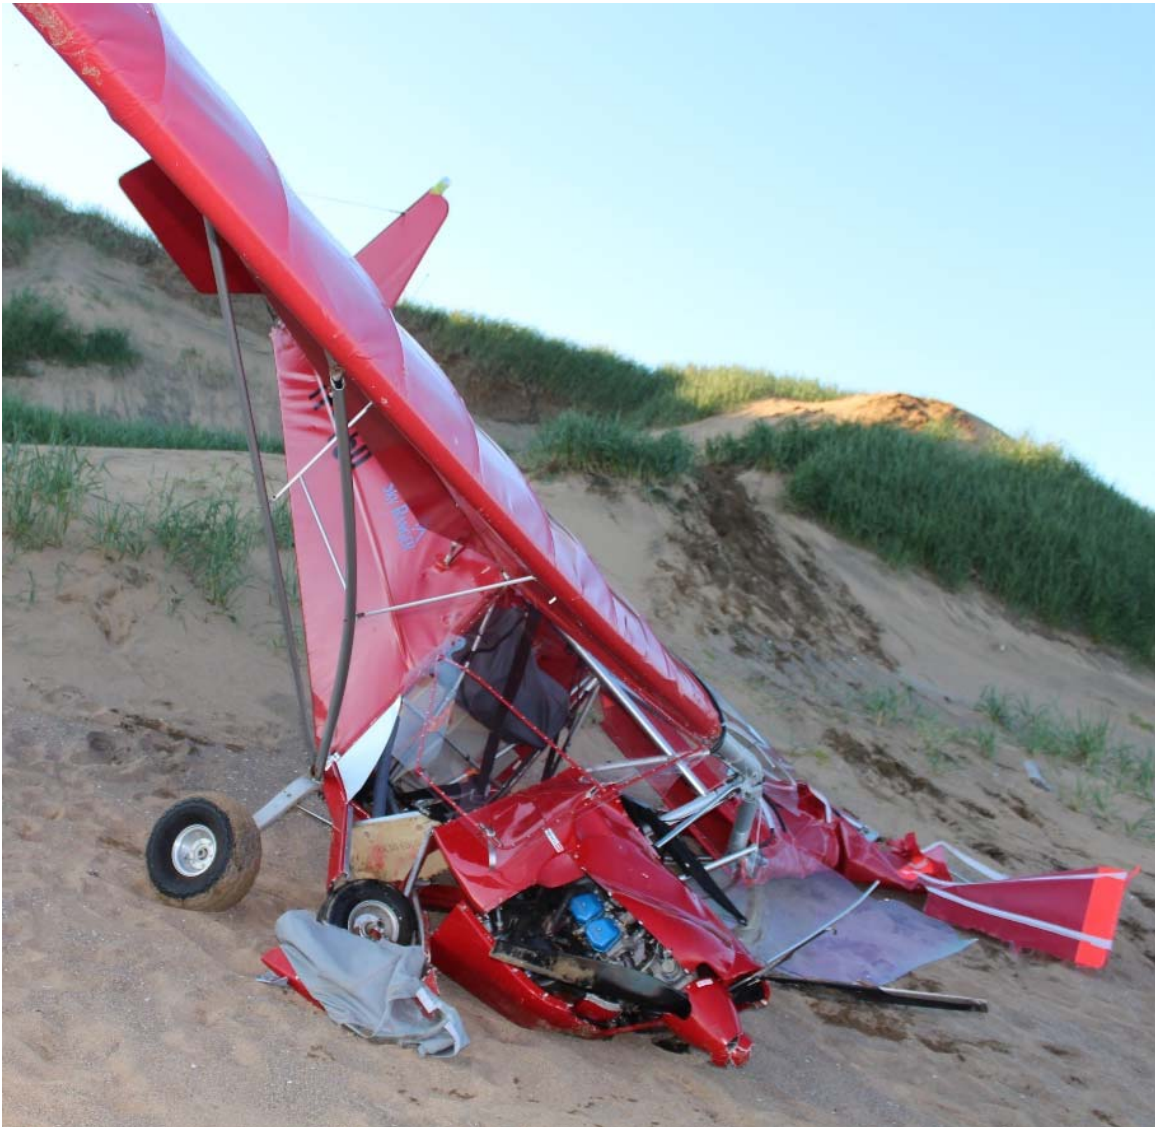
Við vettvangsrannsókn mátti sjá vísbendingar um að hluti þeirra vista sem fisflugmaðurinn flutti höfðu verið fjarlægðar úr flaki fissins.

Við vettvangsrannsókn mátti sjá vísbendingar um að hluti þeirra vista sem fisflugmaðurinn flutti höfðu verið fjarlægðar úr flaki fissins. Í 21.gr laga nr. 18/2013 um rannsókn samgönguslysa segir meðal annars:

Mynd 11: Skemmdir á fisinu eftir brotlendingu - Búið er að draga það úr flæðamáli

RNSA beinir tilmælum til þeirra er koma að flugslysi að fara eftir 21.gr laga um rannsókn samgönguslysa og flytja ekki á brott af slysstað það sem því tengist.
