Nr. 17-137 S 104 María ÍS 777**Bolskemmd**

Skipaskr.nr. 6669
Útgerð: Útgerðarfélag Vestfjarðar slf.
Smíðaður: Flugfiskur, 1985, trefjaplast.
Stærð: 4,50 brl. 3,73 bt.
Mesta lengd: 8,40 m Skráð lengd: 7,36 m
Breidd: 2,22 m Dýpt: 0,85 m
Vél: Yanmar, 140 kw, 2000.
Fjöldi skipverja: 1

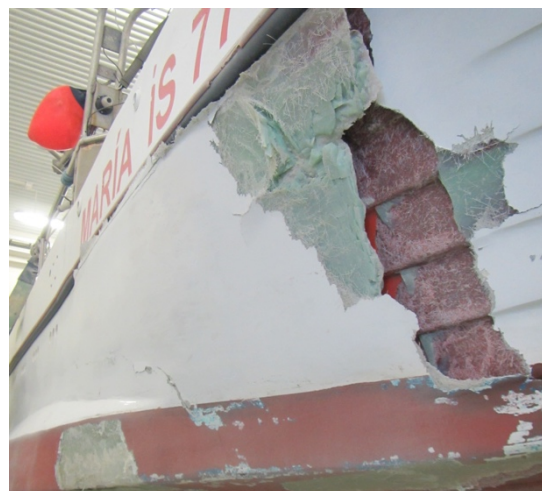
- að á siglingu kom dálítið högg á bátinn og stöðvaði skipverjinn bátinn en sá ekkert athugavert;
- að síðan var báturinn settur á tuttugu sjómílna ferð og skall á öldu og við það rifnaði byrðingur frá stb. megin;

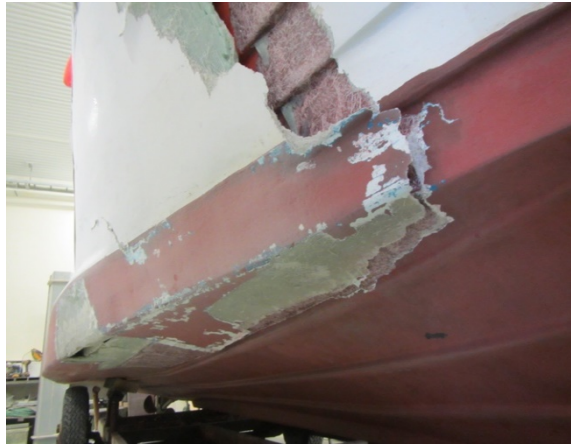
- að bátnum var breytt árið 2000 af fyrirtækinu Seiglu ehf. Hann var tekinn í sundur fyrir aftan stýrishús og settur við nýr þiljaður afturhluti;
- að Siglingastofnun hafði eftirlit með breytingu bátsins;
- að skrokklagið á nýja afturhlutanum var beint niður (boxlaga) og var gerð tvöföldun yfir á gamla byrðinginn sem brotnaði frá;
- að eftir atvikið kom fram hjá viðgerðaraðila að samskeytin á nýja byrðingnum og þeim gamla voru ekki nógu vönduð. Að hans mati fóru trefjamotturnar of stutt inn á gamla skrokkinn til að ná góðri festu;
- að byrðingur bátsins bæði bb og stb var trefjaður upp á nýtt og styrktur.

Orsök atviksins er að ekki var vandað nægjanlega til verka við endurbyggingu á bátnum.
