### Lokaskýrsla um alvarlegt flugatvik

Mál nr.: **17-024F006**

Atvik: **Hæðarstýri hökkti, þungt, og ekki hægt að beita að fullu**

Lofftar	
Tegund:	Textron Aviation Inc. 172S
Skrásetning:	TF-FTO
Framleiðsluár:	2001
Raðnúmer:	172S8852
Hreyflar:	Einn, 160 hp Lycoming IO-360 bulluhreyfill
Lofthæfisskírteini:	Í gildi

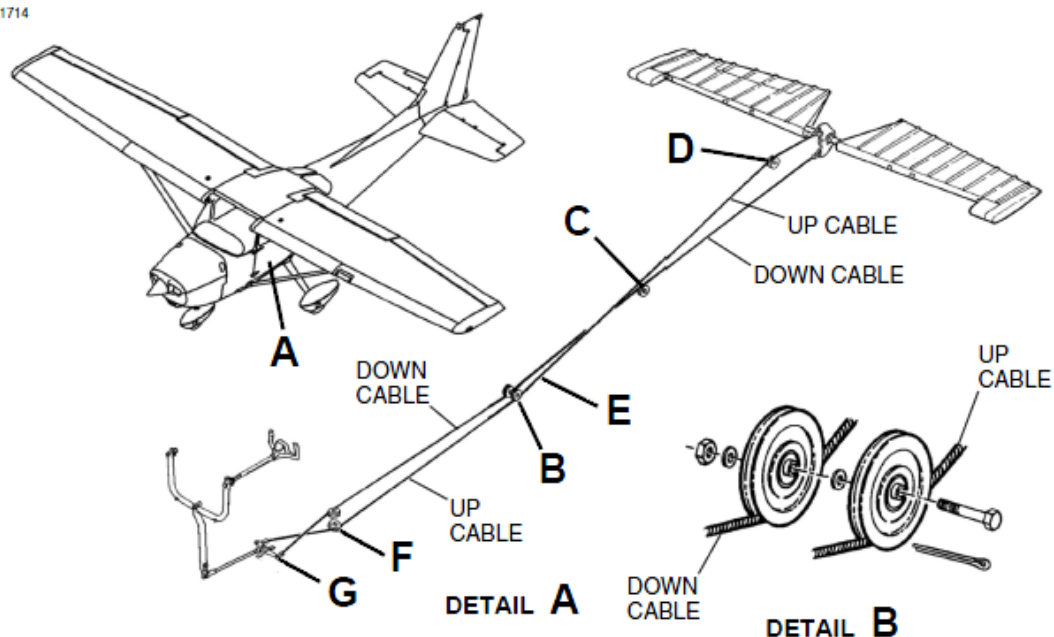
Figure 201. Elevator Control System

Eftir þrjár snertilendingar á flugbraut 13 þegar flugvélin var stödd undan vindi í umferðarhring kom rykkur á flugvélin og hún kinkaði<sup>2</sup> niður. Einkaflugmaðurinn sem var að fljúga flugvélinni tók í stýrið til þess að rétta flugvélin af, en það reyndist níðþungt og erfitt að beita því. Tók flugkennarinn við stjórn flugvélarinnar og prófaði hann stjórn tækin. Staðfesti hann að hæðarstýri flugvélarinnar væri þungt, ekki hægt að beita því í fulla færslu og að það svaraði hægt<sup>3</sup>. Flugkennarinn fann einnig að með beitingu á hæðarstýri kinkaði flugvélin lítillega og stýrið hökkti. Önnur stjórn tæki reyndust í lagi. Notaði flugkennarinn því hæðarstillu<sup>4</sup> flugvélarinnar og minni inngjöf á hreyfil til þess að lækka flugið. Því næst bað flugkennarinn flugumferðarstjóra í flugturni á BIRK um forgang inn á flugbraut 13 og tókst landingin áfallalaust, þrátt fyrir að ekki væri hægt að beita hæðarstýri flugvélarinnar nema að mjög takmörkuðu leyti.

Eftir flugið athuguðu flugmennirnir tengivíra í hæðarstýri og virtust þeir lausir, þannig að hægt væri að spenna þá saman með fingrunum. Í ljós kom að vír sem liggur frá stýri flugvélarinnar og aftur í hæðarstýri hennar var ekki að fullu strekktur. Framkvæmdi flugvirki

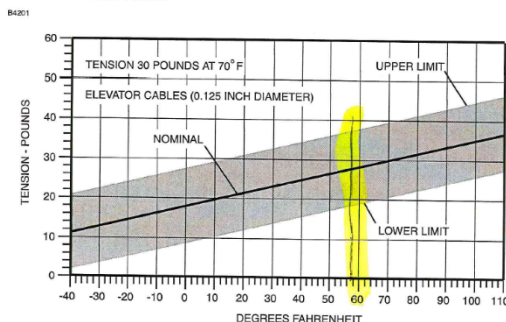
Figure 204. Elevator Cable Tension

hjá viðhaldsaðila flugvélarinnar skoðun á hæðarstýriskerfi flugvélarinnar í kjölfarið. Samkvæmt vinnuskýrslu flugvirkjans reyndist togspennan á stjórnvírnum sem tengist hæðarstýri flugvélarinnar við neðri lágmark miðað við leiðbeiningar framleiðanda<sup>5</sup>. Var togspennan á vírnum endurstíllt í kjölfarið.

Samkvæmt leiðbeiningum framleiðanda<sup>6</sup> getur hæðarstýri festis eða hökkt ef slaki er á vírnum, eða annarra þátta svo sem ef vírinn rennur ekki rétt á hjóli (pulley).

RNSA gat ekki staðfest aðra orsök en slaka vírsins, þar sem að búið var að eiga við búnaðinn áður en RNSA skoðaði hann. RNSA telur ekki hægt að útiloka það að vírinn hafi farið af hjólinu, en það gæti útskýrt hvers vegna stýrið hökkti.
