Skýrsla um banaslys í umferðinni

Mál nr.: **2017-063U006**

Dagsetning: **24. maí 2017**

Staðsetning: **Álfhella, Hafnarfirði**

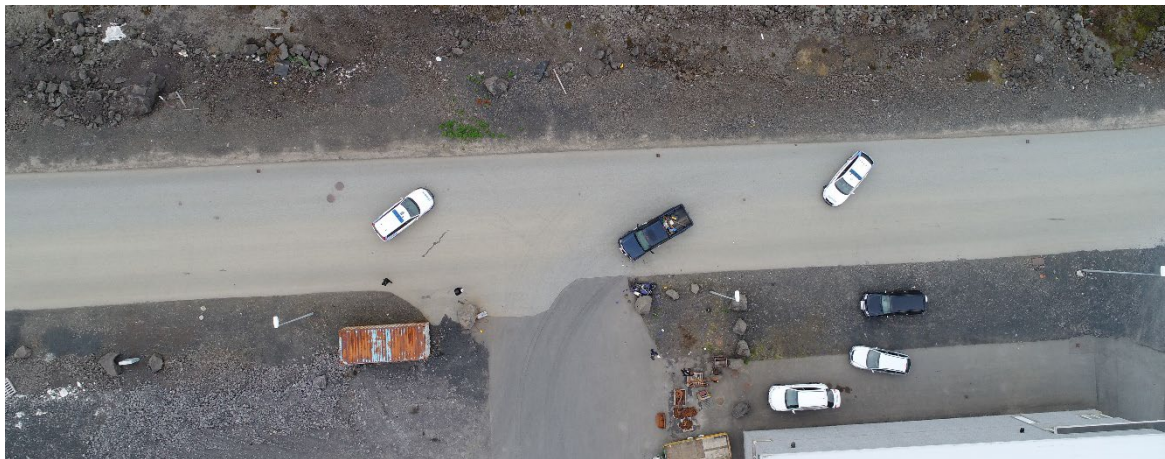
Mynd 1: Loftmynd af vettvangi.

Bifhjóli var ekið á miklum hraða austur Álfhelli í Hafnarfirði síðla dags. Veður var gott, bjart, þurr og lítill vindur. Á sama tíma var pallbifreið ekið vestur sömu götu. Ökumaður hennar hugðist taka vinstri beygju af götunni, hægði á sér og ók hann í veg fyrir bifhjólið sem kom úr gagnstæðri átt. Lenti bifhjólið á vinstra framhorni bifreiðarinnar og kastaðist bifhjólamaðurinn af hjólinu í slysinu og hlaut banvæna áverka. Hann lést á spítala tveimur dögum eftir slysið.

Á myndskaiðum úr öryggismyndavélum sést að bifhjólið var á réttri akrein fyrir slysið. Þegar bifreiðinni var ekið í veg fyrir bifhjólið reyndi ökumaður bifhjólsins að hemla og sveigja frá. Aðalljós voru kveikt á bifhjólinu. Ökumaður bifreiðarinnar sagði að hann hafi sennilega ekki gefið stefnuljós áður en hann beygði. Við greiningu á myndskaiðum úr öryggismyndavélum er ekki að sjá að ökumaður bifreiðarinnar hafi gefið stefnuljós.
