Nr. 17-167 S 125 Eldey / Brimnes RE 27**Árekstrarhætta****Eldey**

Lokaskýrsla afgreidd á fundi 7. desember 2018 af Geirþrúði Alfreðsdóttur, Hilmari Snorrasynti, Pálma K. Jónssynti og Hirti Emilssynti

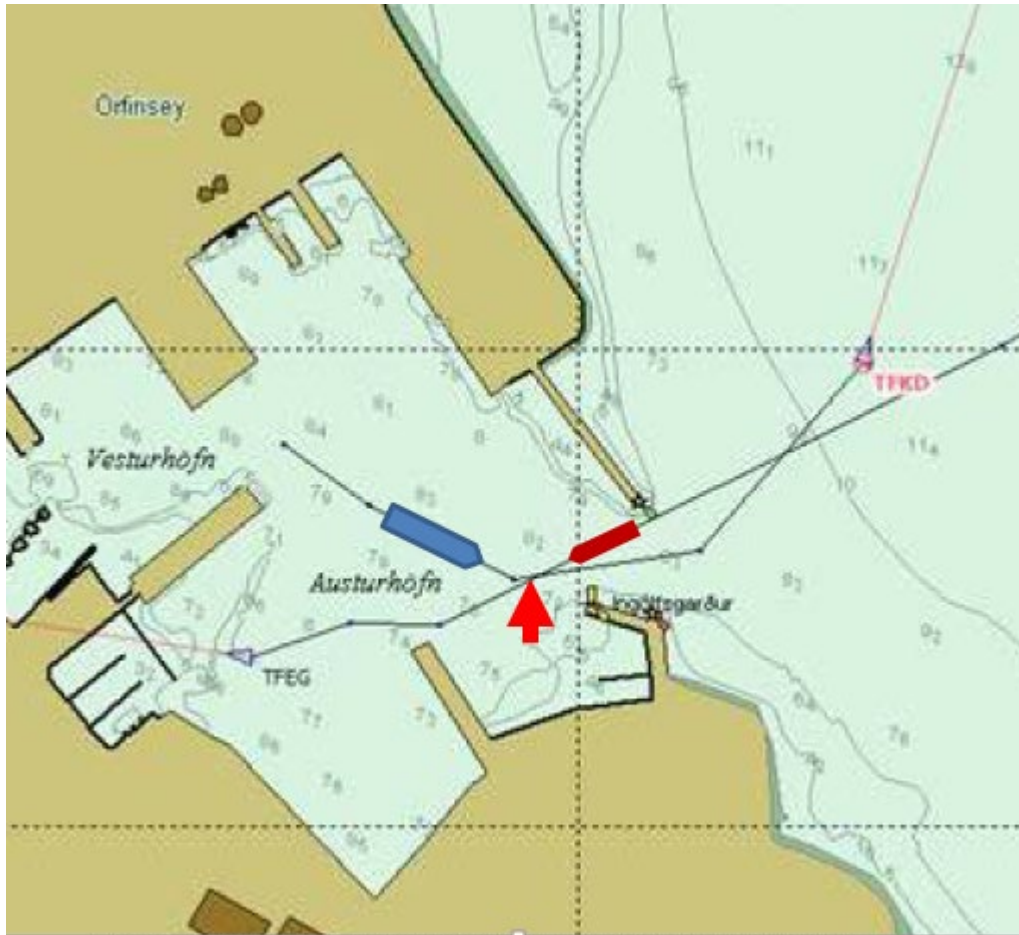
Þegar skipin mættust rétt fyrir innan innsiglinguna skapaðist árekstrarhætta sem skipstjórnarnir gátu forðað en aðeins nokkrir metrar voru á milli þeirra þegar minnst var.

Eins og sést á ferilkorti (*mynd 1*) skipanna frá Vaktstöð siglinga (VSS) þá sigldi Eldey rétt fyrir framan Brimnesið. Til að forðast árekstur þurfti skipstjórinn á Brimnesinu að setja á fulla ferð afturábak og skipstjórinn á Eldey beygði til bakborða til að afstýra árekstri.

Mynd 1 Kortíð sýnir feril skipanna og rauða örin þar sem þau voru næst hvert öðru

Orsök atviksins er að skipstjóri Eldeyjar fór ekki að reglum um komu skips og siglingu þess inn til hafnar og innan hennar.
